AFYON DEPREMİ ve DÜŞÜNDÜRDÜKLERİ

*Prof. Dr. Rifat ÇELEBİ**
*Arş.Gör. N.Ömer SAATCIOĞLU***

Çalışmada, Afyon felaketi olarak adlandırılan depremden gereken dersleri çıkartabilmek amacıyla, İstanbul Kültür Üniversitesi, Mühendislik-Mimarlık Fakültesinden bir grup öğretim elemanı tarafından yapılan gezi ile ilgili tespitlere yer verilmiştir.

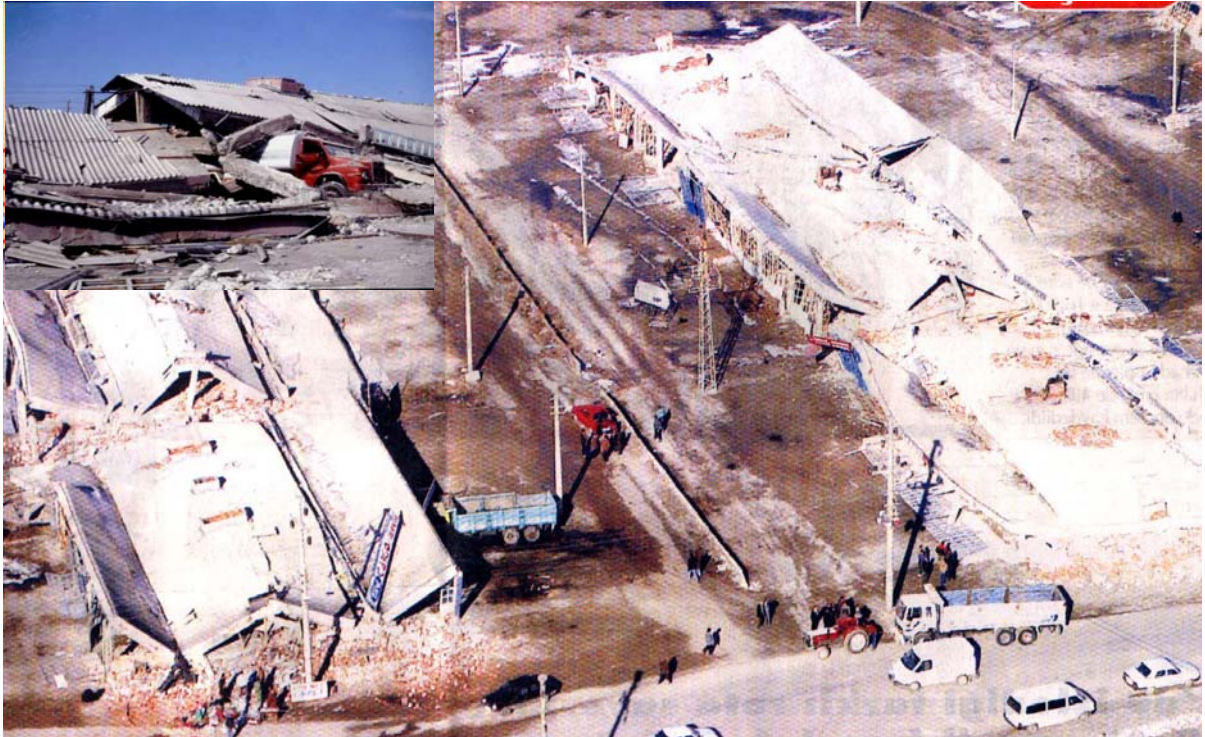
Çay Sanayi Sitesinde tümü ile çöken tek katlı B.A. iskelet yapılar

Yerinde yapılan incelemelerde; Betonarme (B.A.) Karkas yapılarıdaki beton kalitesi, bir laboratuvarda irdelenmesine gerek duyulmayacak derecede niteliksiz bulunmuştur. Çöken B.A. kiriş, kolon, döşeme ve çatı betonlarının bu elemanlardan ayrılarak demir donatıları üretim sınırları içinde yalnız bıraktıkları tespit edilmiştir. Donatı konusundaki ulusal, uluslararası hiçbir norma rastlanmamıştır.

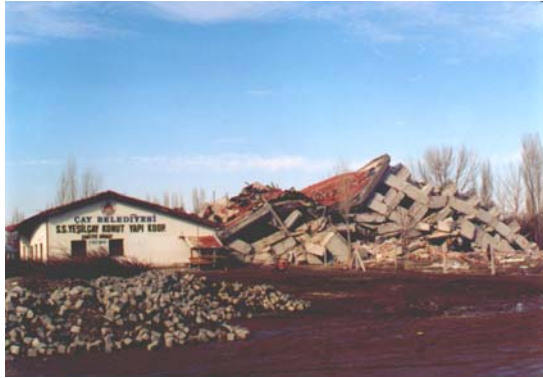
Çay / Taşıyıcı sistemin tamamen çökmesi

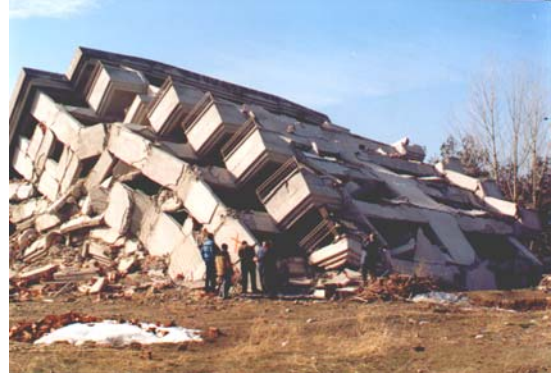
Çay / Deprem yüklerine karşı kalitesiz kılıcına kolonların yıkılması

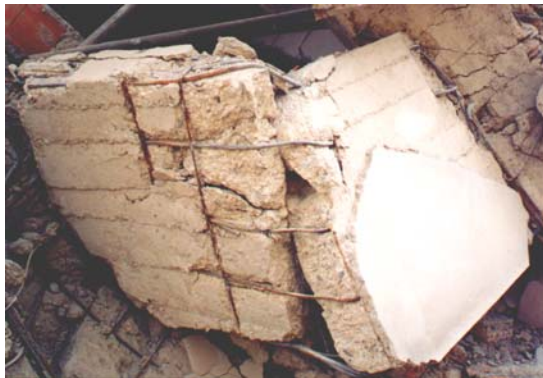
Çay / Düşük beton kalitesi yanı sıra yetersiz donatılı kolon kesiti (13cm en)

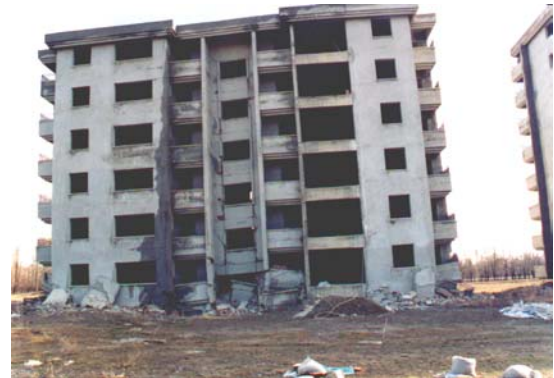
Çay / Yumuşak kat nedeniyle zemin katının çökmesi

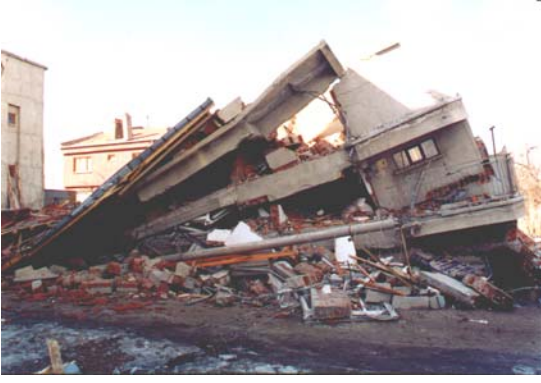
Çay / Karkas ve yığma yapım sınıfına girmeyen sistemsiz bir yapının çökmesi

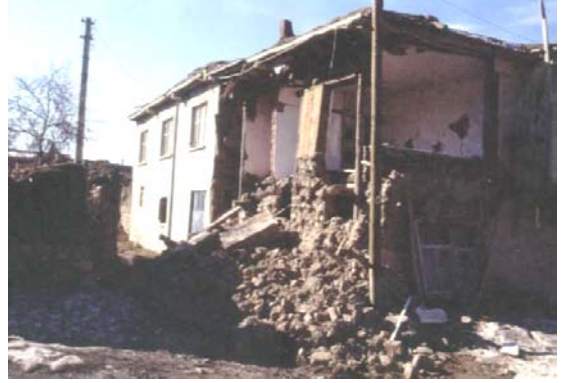
Kerpiç yapılarıdaki zayıf bağlantısız temeller, konsol çıkmalar, tekniğinde yapılmayan elemanlarının birbiri ile yük aktarımı açısından kenetlenmediği yüklü dolgu duvarlar, ağır çatı ile rijitliği sağlanamamış bindirmeli ahşap iskelet düzenek bu konuda **ağır yapı** kavramının yarattığı ani çöküşlerle can kayıplarını da getirmiştir. **Bölgede tekniğine uygun yapılmış yığma yapı karakterli tarihi yapılarda hasar görülmemiştir.**

Sultandağı / Kerpiç yapım sisteminde olmaması gereken konsol, cephelerin yıkılmasına neden olmuştur

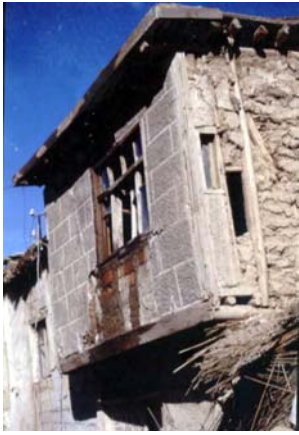
Sultandağı / Kerpiç bina, konsol cephe

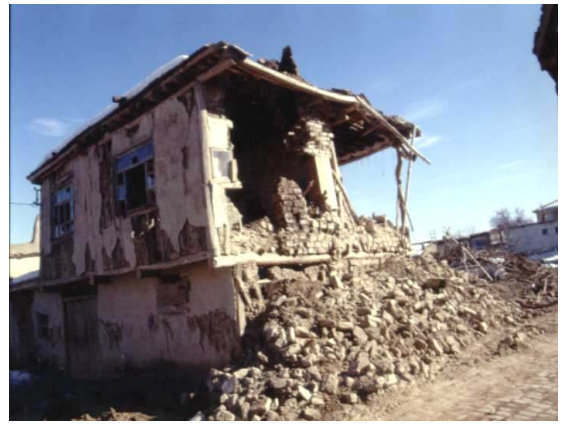
Sultandağı / tamamen yıkılan konsol cephe
