## GELENEKSEL TÜRK KONUTUNDA KULLANILAN VE KARGİR SİSTEMİ DESTEKLEYEN AHŞAP YAPISAL ELEMANLARIN ÖNEMİ VE BOZULMA NEDENLERİ

(IMPORTANCE AND DETERIORATION PROBLEMS OF WOODEN SUPPORTING ELEMENTS WITHIN THE MASONRY SYSTEM OF TRADITIONAL TURKISH HOUSES)

Özgül Yılmaz Karaman \*, Mine Tanaç Zeren \*

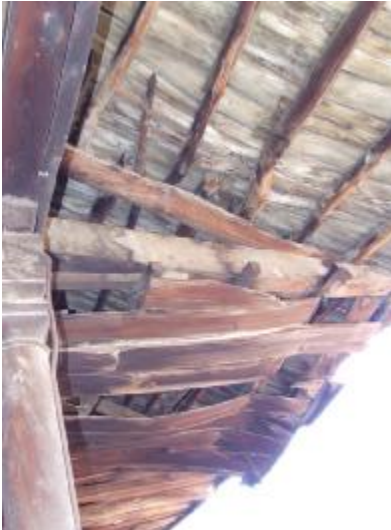
Çoğu zaman yapılarda görülen bozulmalar kullanıcıların başka mekanlara taşınmaları yapının terk edilmesi sonucu gerekli basit onarımların yapılmaması ve yapı elemanlarının atmosferik koşullar ve zararlılara doğrudan maruz kalmasıyla oluşmakta ya da hız kazanmaktadır. Genellikle kiremit örtünün zarar görmesi sonucu, yağmur suyu yapının içerisindeki elemanlara ulaşmakta, nem dengesinin bozulmasıyla çatıdan başlayarak ahşap elemanlarda renk değişimleri, giderek de çürüme etkisi görülmektedir (Şekil 9). Artan nem miktarı ahşap elemanların bünyesinde mantarlanmalara uygun ortam oluşturmakta ya da önceden oluşan mantarlanmaları hızlandırmaktadır.

Şekil 9 - Ahşap Yapı Elemanlarında meydana geldiği gözlemlenen su ve nem etkisi

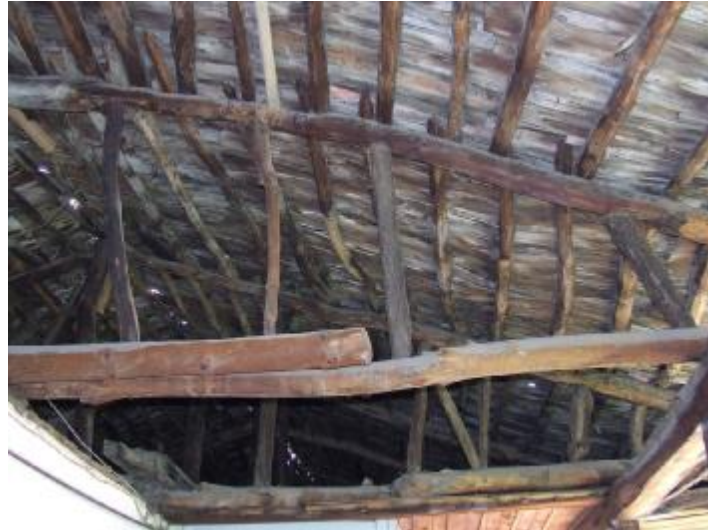
Genel olarak geleneksel konutların ahşap elemanlarla desteklenmesi ya da ahşap karkas olarak inşa edilmesi nedeniyle rüzgar ve deprem yüklerine dayanımlarının oldukça iyi olduğu söylenebilmektedir. Bu özellikleri incelenen yörelerdeki geleneksel konutların günümüze kadar ulaşmasında en önemli etkenlerden birisidir. Ancak bazı ahşap elemanların, kullanılan malzeme ya da eleman kesitlerinin basit işçiliği ve ek olarak da bakımsızlığın etkisiyle yatay yükler karşısında bozulmaya uğradıkları da gözlemlenmektedir (Şekil 10).

Şekil - 10 Çatı konstrüksiyonunda basit işçilik ve düzensiz eleman kesitlerinin de etkisiyle oluşan deformasyonlar

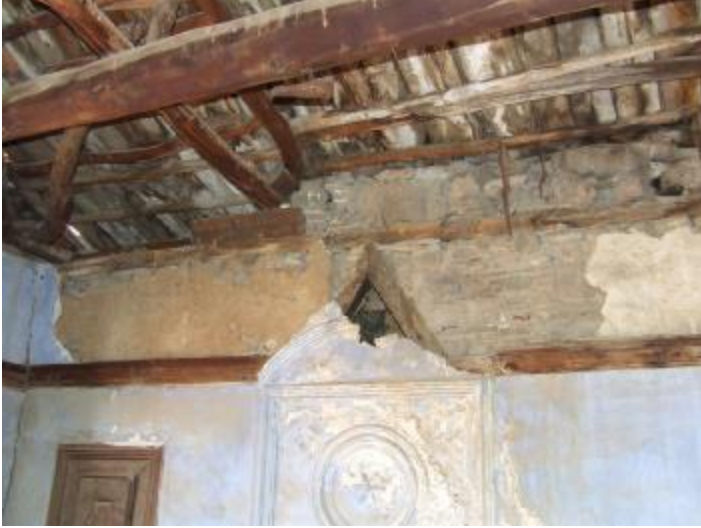
Bakteri ve mantar etkisi sonucu oluştuğu düşünülen ve yaygın olarak görülen bozulmalar elemanlardaki renk değişimi ve çürümedir (Şekil 11 ve 12). Öte yandan, incelenen bazı yapılarda, ahşap elemanlarda çeşitli böceklere ait deliklere ve elemanlarda kesit kaybına rastlanmıştır (Şekil 13).

Şekil 11. Ahşap elemanlarda mantar etkisiyle görülen renk değişimleri

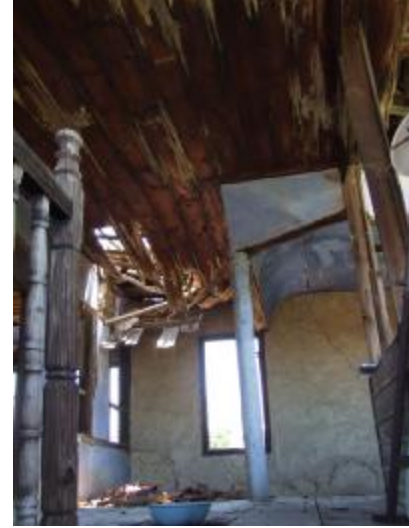
Şekil 12. Çürüyen ve taşıyıcılık özelliğini yitiren döşeme elemanları

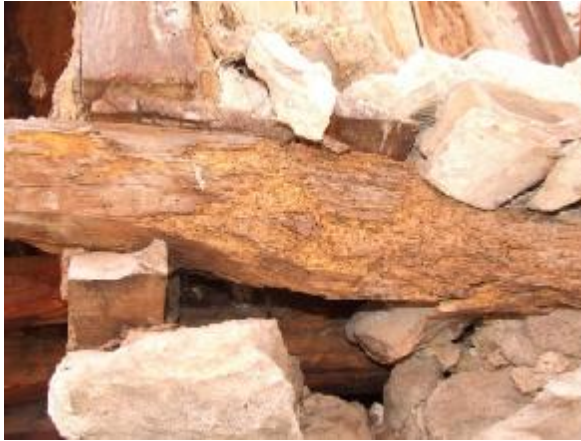
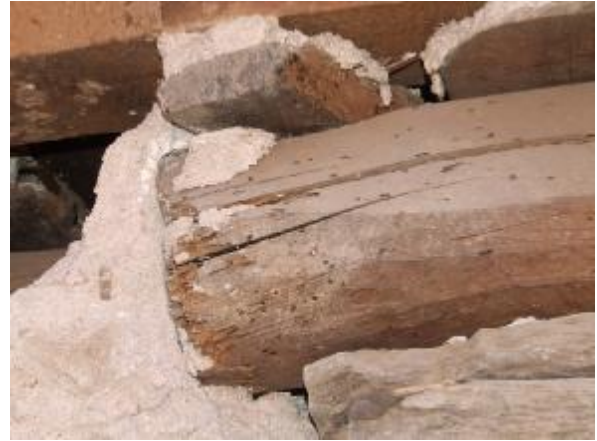
Şekil 13 - Yakından bakıldığında ahşap elemanlardaki bozulmalar oldukça net biçimde görülmektedir. Sol taraftaki fotoğraftaki elemanın kesit boyutlarındaki küçülme de rahatlıkla gözlemlenebilmektedir.

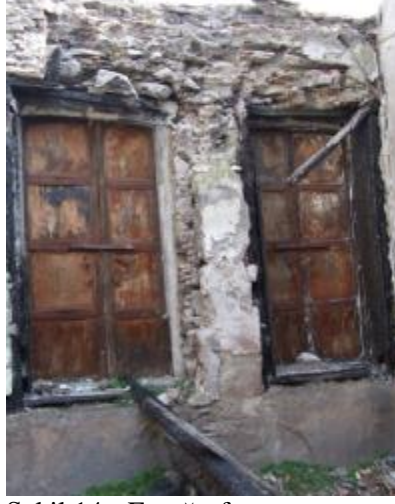
Genellikle çıkan yangınlarda kargir duvarlar çok büyük zarar görmese de, lento, hatıl gibi duvarın ayakta durmasını sağlayan ahşap elemanların zarar görmesi sonucu yapıda büyük

hasarlar oluşmakta, kargir duvarları bir arada tutan ahşap elemanların taşıyıcılığını kaybettiği durumlarda ise, kargir duvarlarında yıkıldığı gözlemlenmektedir (Şekil 14).

Şekil 14 - Fotoğrafta yapının yangın etkisi ile zarar gören ahşap lentoları ve dolayısıyla da yıkılmak üzere olan kargir duvarı görülmektedir.

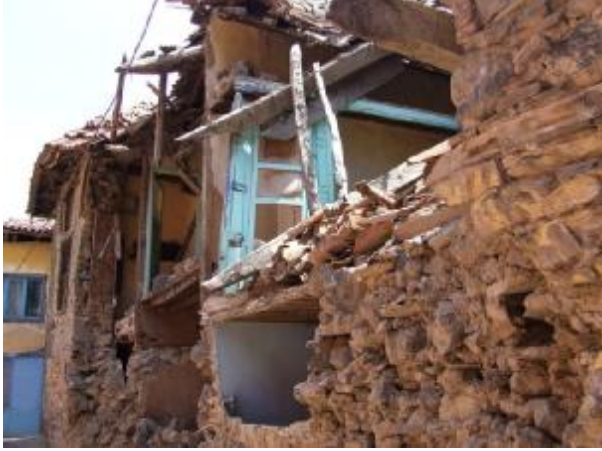
İncelemeler sonucunda, geleneksel konutlarda ortaya çıkan bozulmalar en çok terk edilen örneklerde görülmüştür (Şekil 15 ve 16). Büyük şehirlere göçler ya da aile büyüklerinin vefatı gibi etmenlerle terk edilen konutlardaki ahşap elemanlar zamanla periyodik bakımları yapılmadığından atmosferik etkilere doğrudan maruz kalmaktadırlar. Atmosferik koşulların etkisiyle zarar gören ahşap malzeme biyolojik etmenlerin etkisine de açık hale gelmektedir.

Şekil 15 - Resimde iki katlı ve moloz taştan imal edilmiş ve terk edilmiş bir örnek görülmektedir. Yapının döşemeleri ve çoğu yıkılmış olan çatısı da ahşaptır.

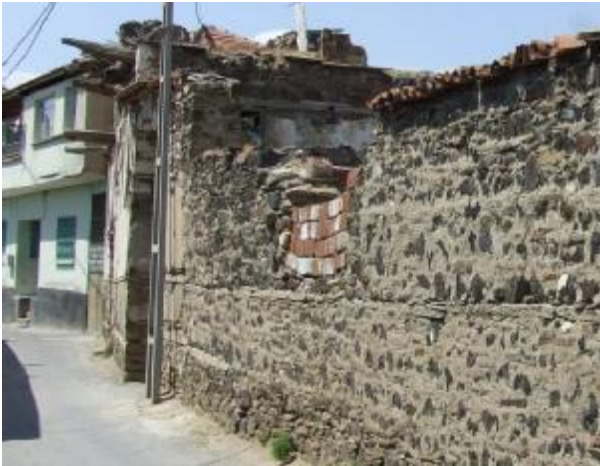
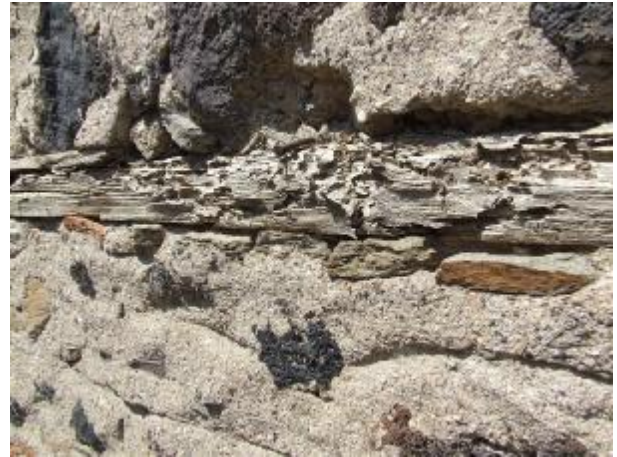
Öte yandan bir diğer önemli etken ise, bozulan elemanları yenilemek ya da ihtiyaç değişikliklerine cevap verebilmek amacıyla konutlara yapılan yanlış müdahalelerdir. Ahşap malzemenin niteliklerinin yeterince bilinmemesi ve yapım sisteminin kendine özgü özellikleri olduğunun bilinçli / bilinçsiz göz ardı edilmesi sonucunda ortaya çıkan hatalı onarımlar nedeniyle bir yandan yapı tarihi ve estetik değerini yitirmekte, hatta zaman zaman yapının/elemanın taşıyıcılık işlevi de zarar görmektedir (Şekil 17).

Şekil 17 - Bu örnekte ise basit bir bahçe duvarı görülmektedir. Yakından bakıldığında ahşap hatıllardaki bozulmalar ve yer yer duvarda oluşan çökmeler görülmektedir. Duvarda bozulmaların olduğu yerlerde ise büyük ihtimalle ev sahibinin kendisi tarafından uygulanan çözüm ise yıkık bölümün tuğla ile doldurulması olmuştur.
