## **ANKARA HACI BAYRAM CAMİSİ ONARIMLARI ÜZERİNE\***

*Bekir ESKİCİ\*\**

## ON THE RESTORATIONS OF ANKARA HACI BAYRAM MOSQUE

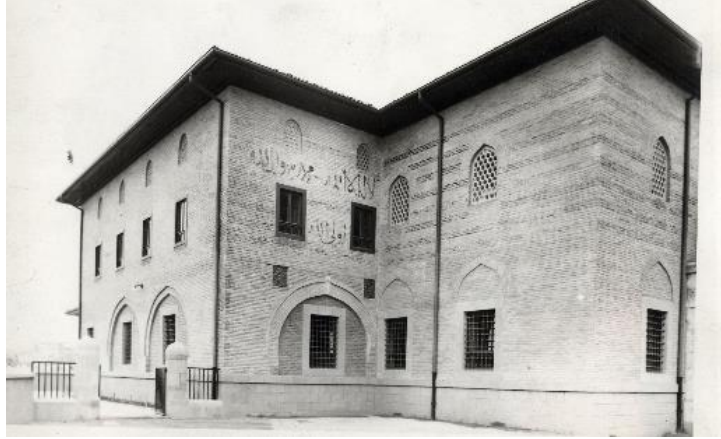
1941 yılında Vakıflar Umum Müdürlüğü tarafından yürütülen onarımlarda, duvarların üst kısımlarındaki çini kaplamaların alt pencere seviyelerine kadar kaldırıldığı; pencere çevrelerindeki “barok” karakterli süslemelerin ayıklandığı, dış sıvaların bütünüyle raspa edildiği anlaşılmaktadır (Foto. 5). Duvarların üst kısımlarından sökülen çinilerin bir kısmının ise kadınlar mahfilinin altındaki boş duvar yüzeylerine kaplanmış olduğunu eski fotoğraflardan tespit etmek mümkündür (Foto. 6). Batı yöndeki revaklı geçidin kapatılarak iç mekâna dâhil edilmesi ve kuzeyine betonarme bir son cemaat yerinin ilavesi de bu dönemde olmuştur (Foto. 7, 8). Pencereilerin şekilleri ve boyutları da büyük ölçüde değiştirilmiş, dikdörtgen biçimli üst pencereler sivri kemerli formlara dönüşmüştür. Yine bu dönemde hazirenin kaldırılarak avlu haline dönüştürüldüğü, mezarların çoğunun Tacettin Camisi mezarlığına taşındığı bilinmektedir<sup>13</sup>. Bu arada, iç mekânda tavan ve pencere pervazlarındaki boyalı süslemeler elden geçirilmiş; duvarlardaki sıva üzerine boyalı süslemeler yenilenmiş; özellikle ahşaptan kadınlar mahfilindeki kalemişlerinin üzerleri düz yağlı boya (kahverengi) ile boyanarak kapatılmıştır.

Foto 8. Hacı Bayram Camisi, Revaklı Galeri Kapatıldıktan Sonra (Vakıflar Genel Müdürlüğü Arşivi, 1941 Yılı Onarımı Sonrası)

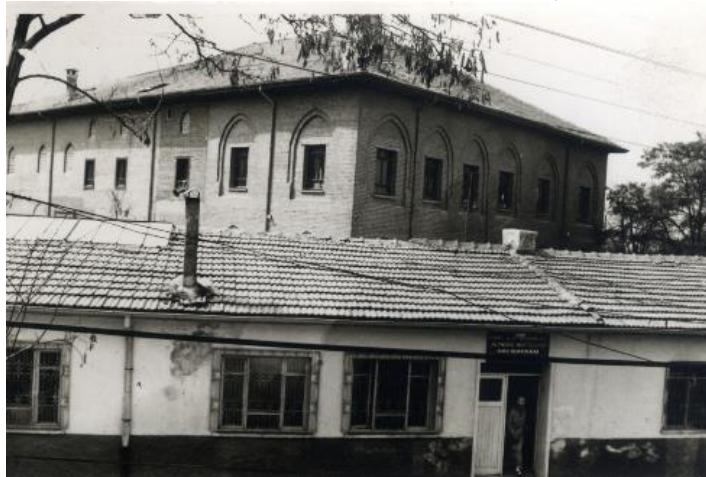
1970 yılında, 1941 yılı onarımlarında yapılan betonarme eklenti dıştan tuğla kaplanarak cami bünyesine uydurulmuş; böylece bu bölüme yapının eki değil de özgün bir unsuruymuş gibi nitelik kazandırılmıştır<sup>14</sup> (Foto. 9). Yine bu tarihlerde, cami derneği tarafınca yapının kuzeyine yer altında olmak üzere tuvalet, tuvaletin üzerine Kur'an Kursu binası, bunun önüne şadırvan ve abdest alma yeri; caminin kuzeydoğusuna bir kütüphane ve imam odası yapılmıştır. Yani, 1970'li yıllarda yapı ve çevresi bir kısmı Vakıflar Genel Müdürlüğü'nün izni, bir kısmı da izinsiz olmak üzere niteliksiz ek ve binalarla kuşatılmıştır.

Foto 9. Hacı Bayram Camisi Ve Çevresi, Kuzeydeki Ek Bölüm (Vakıflar Genel Müdürlüğü Arşivi, 1971 Yılı Onarımı Sonrası)

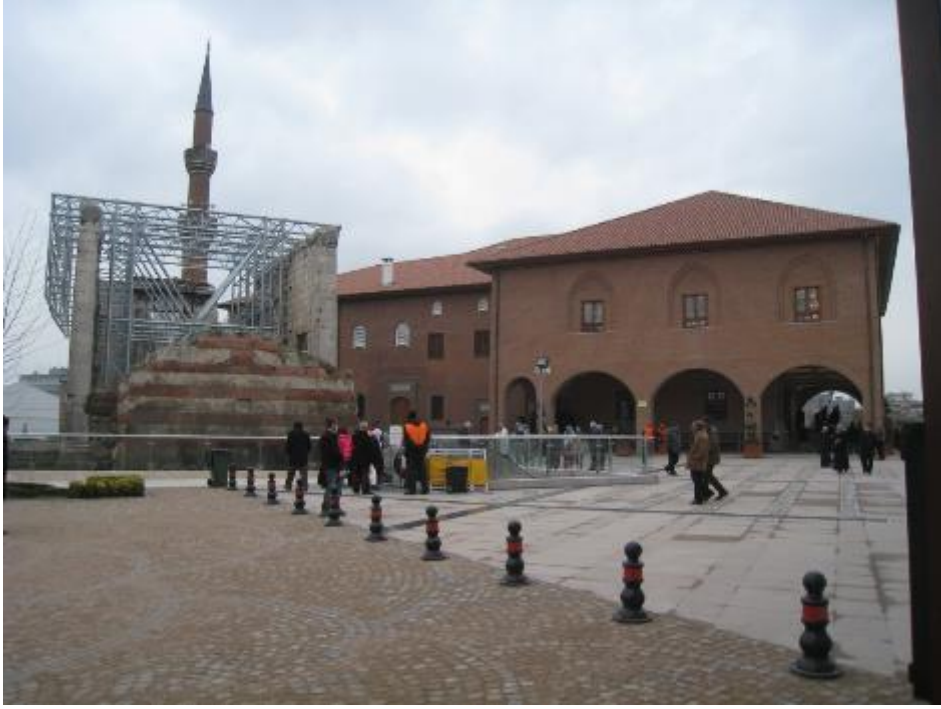
Yapının kuzeyindeki 1970 yılında yapılmış olan revaklı ek kısım tamamen yıkılarak, yerine ibadet alanını genişletecek şekilde daha büyük hacimli yeni bir kısım inşa edilmiş; bu kısmın altında da (bodrum katı) yeni ibadet alanları oluşturulmuştur (Foto. 10, 11). Bu yeni düzenleme ve ilavelerle caminin 1080 m<sup>2</sup> olan ibadet alanı 2500 m<sup>2</sup>'ye; cemaat kapasitesi 2000 kişiden 4500 kişiye çıkartılmıştır. Caminin yeniden yapılan ek kısımları geleneksel motif, desen ve hat yazılarıyla (kufi, sülüs) tezyin ve tefriş edilmiştir.

Foto 10. Hacı Bayram Camisi Ve Çevresi, Kuzeydeki Ek Bölüm ( 2011 Yılı Onarımı Sonrası)

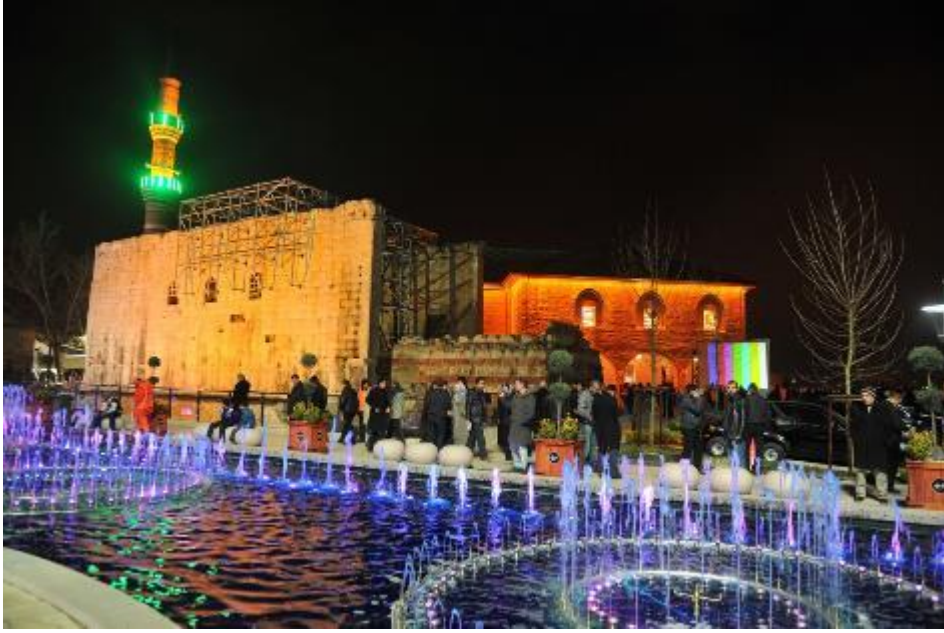
Çevre düzenlemesi projesinin bir devamı olarak, August Tapınağı'nın hemen doğu tarafına fiskiyeli havuz inşa edilmiş, yapı ve çevresi yeni sistemlerle aydınlatılmıştır (Foto. 12).

Çevre düzenlemesi kapsamında August Tapınağı'nın hemen yanına yapılan fiskiyeli havuz, alanın bütün simgesel, kültürel ve tarihi değerlerine aykırı, genel silueti bozan bir düzenleme olmuştur. Geceleri ışıklı ve hareketli fiskiyeler burasını tarihi bir mekân değil de, adeta parıltılı bir fuar alanına dönüştürmüştür.

Foto 12. Hacı Bayram Camisi Ve Çevresi ( 2011 Yılı Onarımı Sonrası)

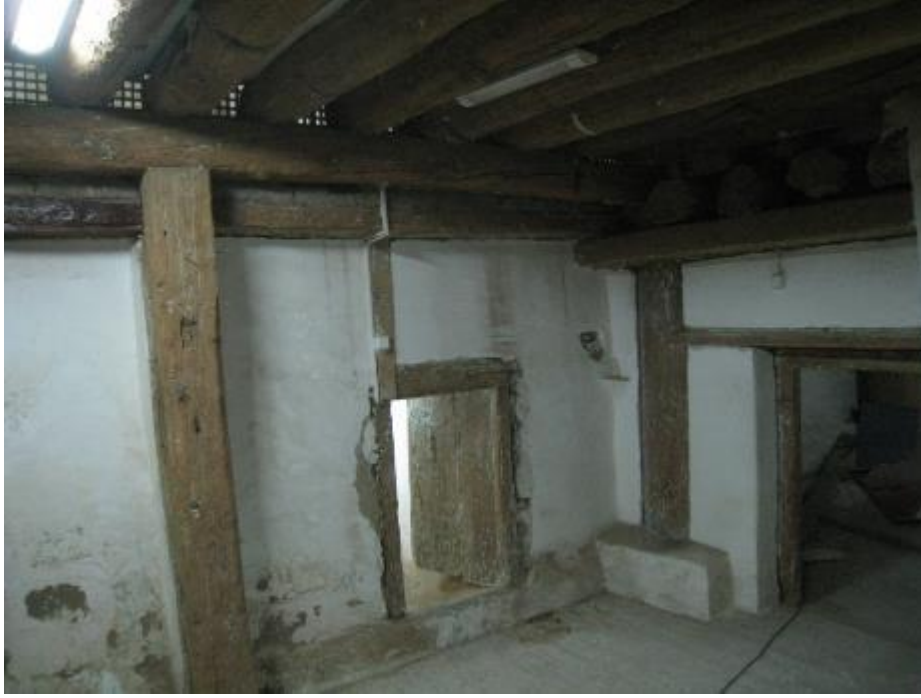
Foto 13. Hacı Bayram Camisi, Harim Altındaki Çilehane Mekânlarından

Cami tabanının alt kotunda bulunan Çilehane'ye ait ahşap direk ve hatıllar yapının en eski (15. yüzyıl) ve özgün elemanları olarak bugüne ulaşmıştır (Foto. 13).

Yapıdaki ahşap elemanlar kullanım alanlarına göre farklı şekillerde bozularak bugüne ulaşmışlardır. Çilehane'deki ahşap dikme ve hatıllar zamanın yıpratıcı etkisi, nem ve ısı değişimleri nedeniyle aşınma, çatlama, yarıma gibi fiziksel bozulmalara uğramış; böcekler ahşap bünyelerinde çok sayıda delik oluşumuna neden olmuştur. Sonradan yapılan boya ve onarımlar kirlenmelere yol açmıştır.

Çilehane'deki ahşap dikme ve hatılarda yoğun olarak gözlenen böceklenmeye karşı son dönemlerde denenmiş ve başarılı olmuş dezenfektanların kullanılması; uygulama için orman fakültelerinin ilgili bölümleri veya ziraat fakültelerinin Bitki Koruma bölümlerinden profesyonel destek alınması önerilmiştir. Ancak bu ilaçlama işlemi, proje uygulama sürecinde gerekli araştırma ve tespit çalışmaları tamamlanamadığı için yapılamamıştır.

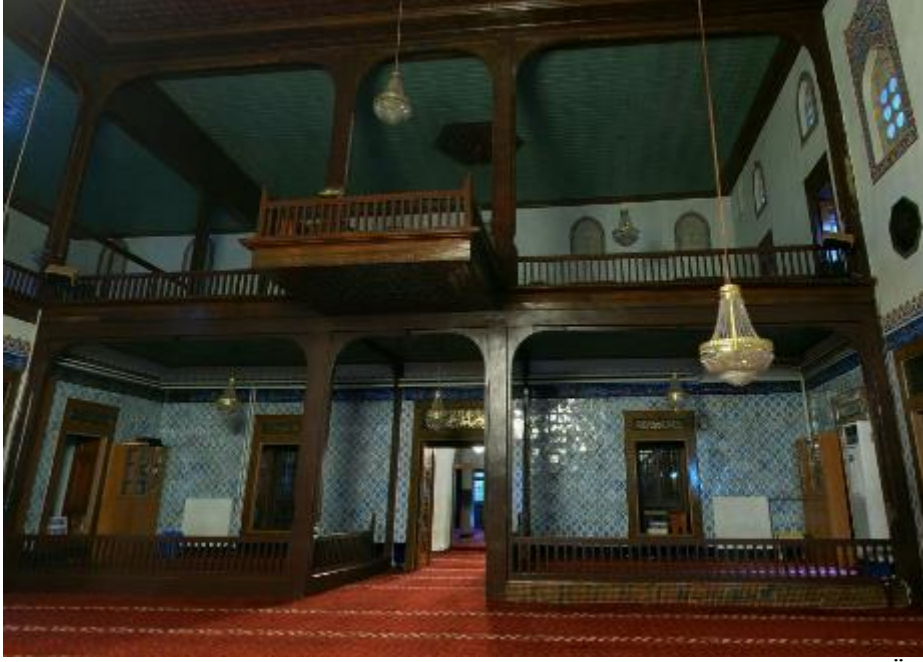
Mahfil direkleri, tavanı ve merdiven kuruluşunda aşınma, çatlama ve yarılma gibi fiziksel tahribatlar gözlenmiştir. Çeşitli dönemlerde uygulanan kat kat boya / yağlı boya katmanları özgün yüzeyleri büyük ölçüde örtmüştür (Foto. 14).

Foto 14. Hacı Bayram Camisi, Harimdeki Kadınlar Mahfili (2011 Yılı Onarımı Öncesi)

Caminin kadınlar mahfeli direkleri ve tavanları ile merdiven korkuluklarındaki düz ahşap elemanlar üzerine sonradan uygulanmış ve çoğu bozulmuş farklı renk ve katmanlardaki boya/yağlı boya tabakalarının kaldırılması karara bağlanmıştır. Bunların kaldırılması için çeşitli deneysel uygulamalar yapılarak uygun yöntemler belirlenmiştir. Bu denemeler sonunda, yağlı boya tabakalarının ısı işlem (sıcak hava tabancası), fiziksel (bisturi, zımpara) ve kimyasal (boya sökücü) yöntemlerle yüzeylerden kaldırılması sağlanmıştır.

Tavan ve merdiven korkuluklarındaki düz yüzeylerde ısı tabancası ile sıcak hava uygulaması yapılarak boyanın yumuşatılması sağlanmış; ardından sabit uçlu bisturi ile boyalar özgün ahşap yüzeyine ulaşılan kadar alınmıştır. Ahşap yüzeylerde bulunan bütün yağlı boya tabakaları alındıktan sonra yüzeyde kalan boya ve macun kalıntıları su zımparası ile tamamen temizlenmiştir.

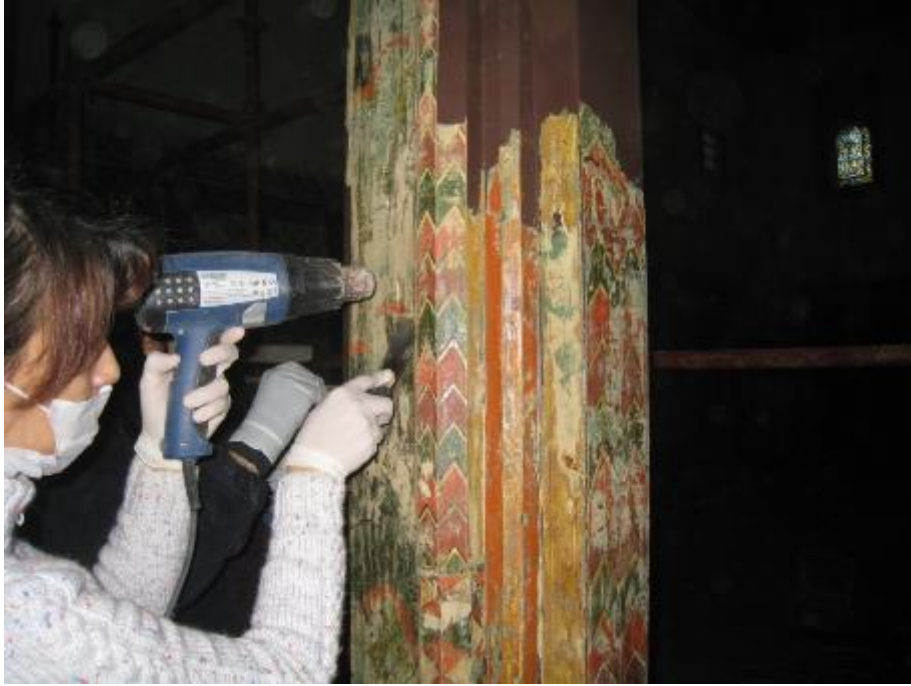
Kadınlar mahfelini taşıyan ahşap dikmeler, kriş ve kemerlerde yürütülen bu temizlik işlemleriyle özgün kalemişi süslemeler ortaya çıkartılmıştır (Foto. 15, 16). Dikmelerde ve kirişlerdeki ok ucu, zigzag ve dama motiflerini andıran desenler ile kemer köşeliklerindeki zarif nar dalı motiflerinden oluşan bu süslemeler, bütün yüzeyleri kaplayarak iç mekânda renkli bir görünüm oluşturacak şekilde tasarlanmıştır (Foto. 17, 18). Desenler kırmızı, turuncu ve yeşil renklerden oluşmaktadır. Yapının diğer tavan süslemeleriyle çağdaş (18. yy) olduğunu düşündüğümüz bu desenler, yıpranmış olması nedeniyle, yüksek ihtimal 1941 yılında Vakıflar Umum Müdürlüğü tarafından yapılan onarımlar sırasında veya öncesinde yağlı boya ile kaplanmış olmalıdır. Zira bu tarihlerden sonra yapılan yayınlarda söz konusu süslemelere ilişkin bilgi veya bunun varlığını gösteren fotoğrafa rastlanamamıştır.

Foto 15. Hacı Bayram Camisi, Kadınlar Mahfili Direklerindeki Yağlı Boya Tabakalarının Kaldırılması Çalışmalarından (2011 Yılı Onarımı)

Tek kat yağlı boya ile boyanmış kısımlarda ise boya sökücü (di metil klorür içerikli boya çözücü) kullanılmıştır. Jel şeklinde kullanıma hazır olan çözücü, fırça yardımıyla boyalı yüzeylere uygulanmış, bir süre bekletildikten sonra yumuşaması sağlanan boya tabakası spatula ve sünger yardımıyla silinerek yüzeyden alınmıştır.

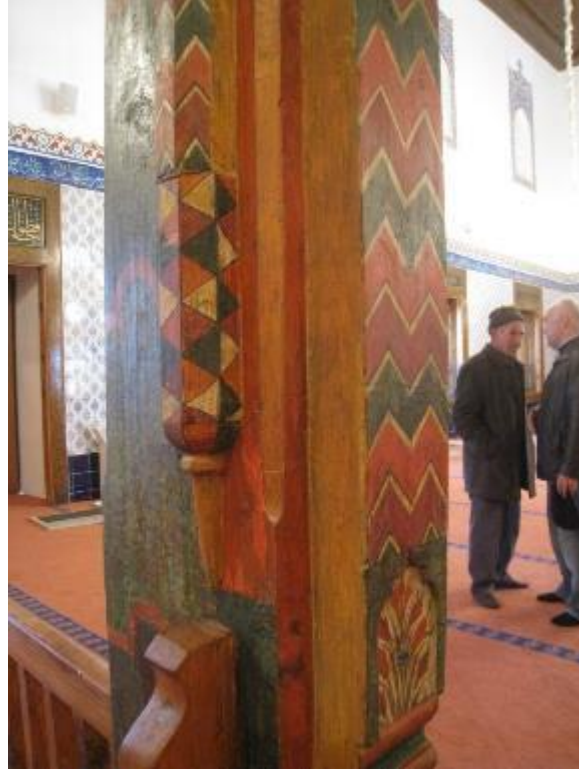
Foto 16. Hacı Bayram Camisi, Kadınlar Mahfili Direklerindeki Yağlı Boya Tabakaları Kaldırıldıktan Sonra Ortaya Çıkartılan Boyalı Süslemeler (2011 Yılı Onarımı)

Üzerindeki sonradan sürülen yağlı boya tabakaları alındıktan sonra ortaya çıkarılan özgün süslemelerde boya dökülmeleri ve aşınmaları gözlenmiştir. Ayrıca ahşapların yüzeylerinde çeşitli büyüklüklerde çatlaklara rastlanmıştır.

Ahşap yüzeylerinde bulunan çatlaklar uygun renk ve dokularda dolgu macunları ile kapatılmıştır. Desenlerin bozulmuş kısımları özgün renklerine uygun olarak mineral kökenli boyalarla renklendirilmiştir. Kemerlerde bulunan nar motifleri çok fazla tahribata uğradığı için orijinaline uygun çizilerek yeniden canlandırılmıştır. Alt mahfilde bulunan sonradan eklenmiş ahşap kemer ve kolonlardaki desenlerin eksik kısımları renklendirilerek tamamlama yoluna gidilmiştir.

Renklendirme ve rötuş işlemlerinden sonra, olası aşınmaları önlemek ve sağlamlaştırmak için boyaların yüzeylerine akrilik esaslı ve geriye dönüşlü yüzey koruyucu (aseton içinde % 5'lik Paroloid B 72) tatbik edilmiştir.

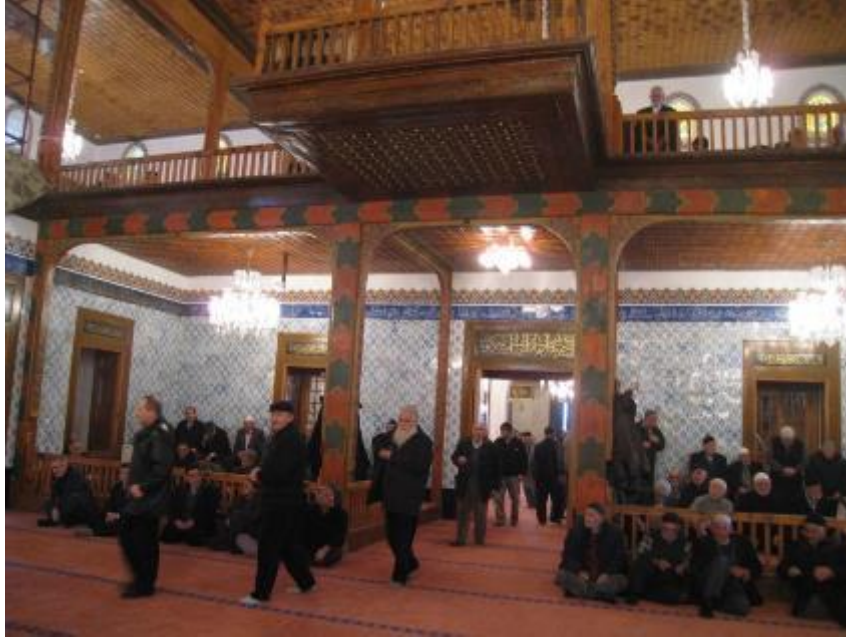
Foto 17. Hacı Bayram Camisi, Kadınlar Mahfili Ahşap Elemanlarındaki Yağlı Boya Tabakaları Kaldırıldıktan Sonra Ortaya Çıkartılan Boyalı Süslemeler (2011 Yılı Onarımı)

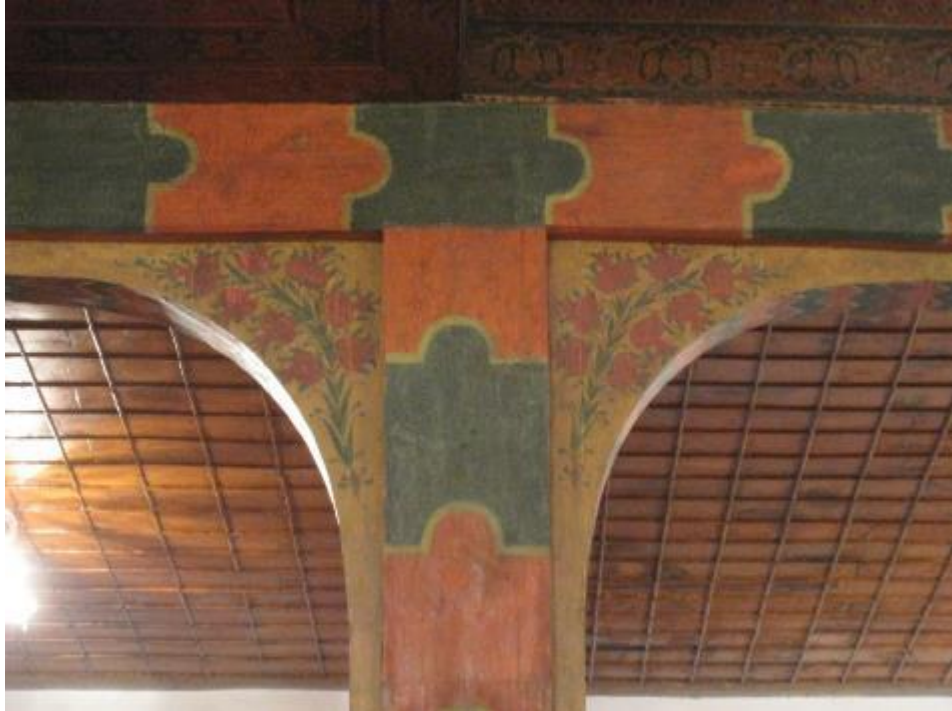
Foto 18. Hacı Bayram Camisi, Kadınlar Mahfili Ahşap Elemanlarındaki Yağlı Boya Tabakaları Kaldırıldıktan Sonra Ortaya Çıkarılan Boyalı Süslemelerden Detay (2011 Yılı Onarımı)

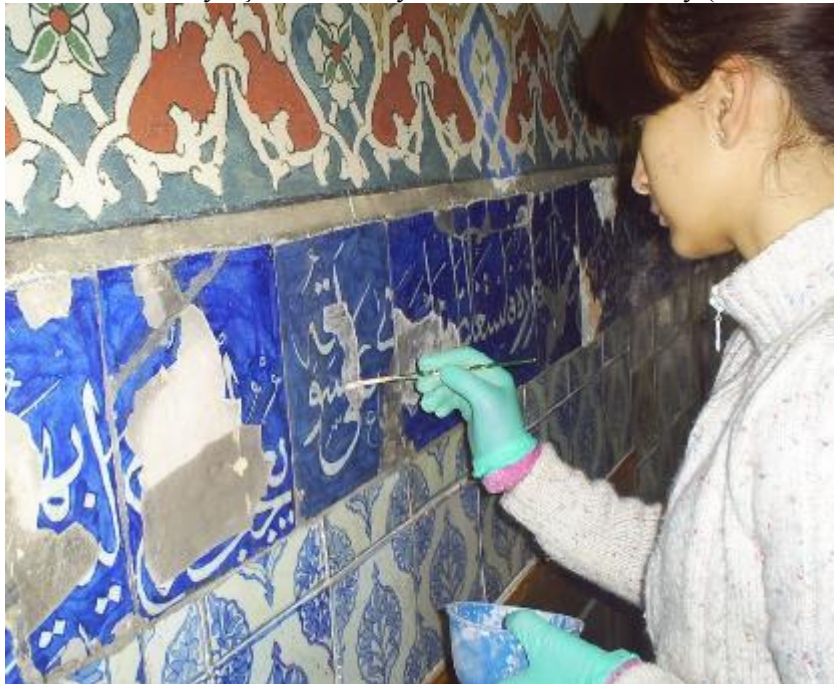
Yapıda mevcut çini kaplamaların genel olarak sağlam oldukları tespit edilmiştir. Ancak yer yer eksilme, çatlama ve parça kaybı gibi fiziksel bozulmalar ile yüzeysel birikim ve boya-badana (yakın dönem) artıklarından kaynaklanan kirlenme gözlenmiştir. Yoğun olmamakla birlikte bazı çinilerde eksik alanlar önceki onarımlar sırasında renk ve doku bakımından uyumsuz harç ile

Foto 19. Hacı Bayram Camisi, Kadınlar Mahfili Altındaki Çinilerin Onarımı Çalışmalarından (2011 Yılı Onarımı)

Mahfil kısmındaki çinilerin bozulmuş derz harçları yenilenmiş, üst kısımlardaki ayetlerin eksik kısımlarında yazılar alçı ile tamamlanarak renklendirilmiştir (Foto. 19). Harimdeki motifli ve düz lacivert çinilerde görülen eksik bölümler Kütahya’da aslına uygun yaptırılan yeni çinilerle tamamlanmıştır (Foto. 20).

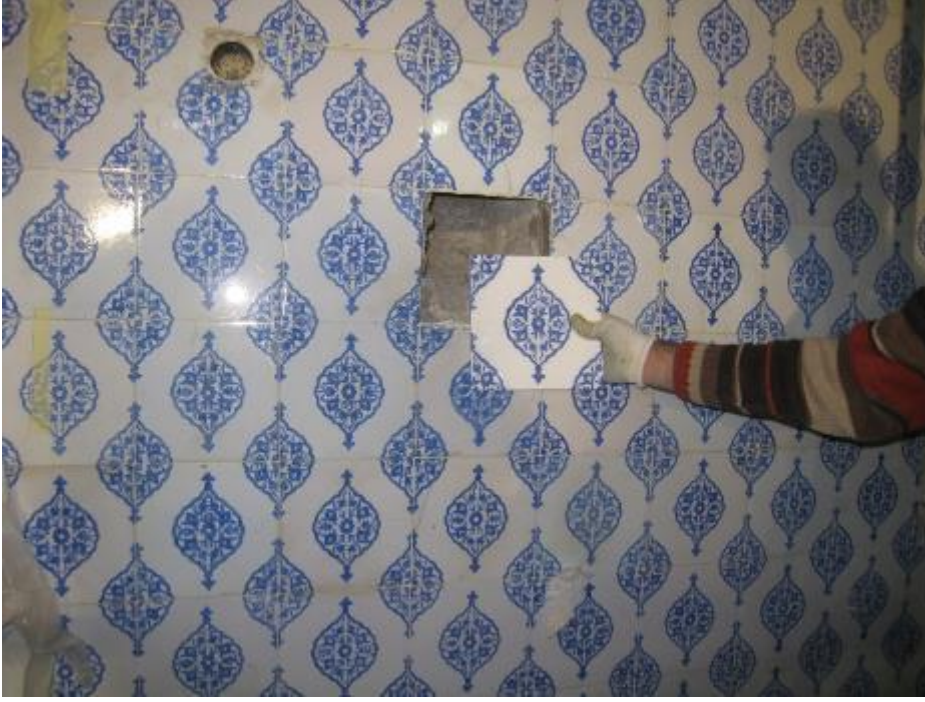
doldurulmuştur. Özensizce yapılan bu dolgular özgün yüzeylerde kirlenmelere de yol açmıştır. Sonradan yapılan elektrik ve su tesisatı nedeni ile de bazı çini levhalar tahrib edilmiştir.

Foto 20. Hacı Bayram Camisi, Harimdeki Duvar Çinilerinin Onarımı Çalışmalarından (2011 Yılı Onarımı)

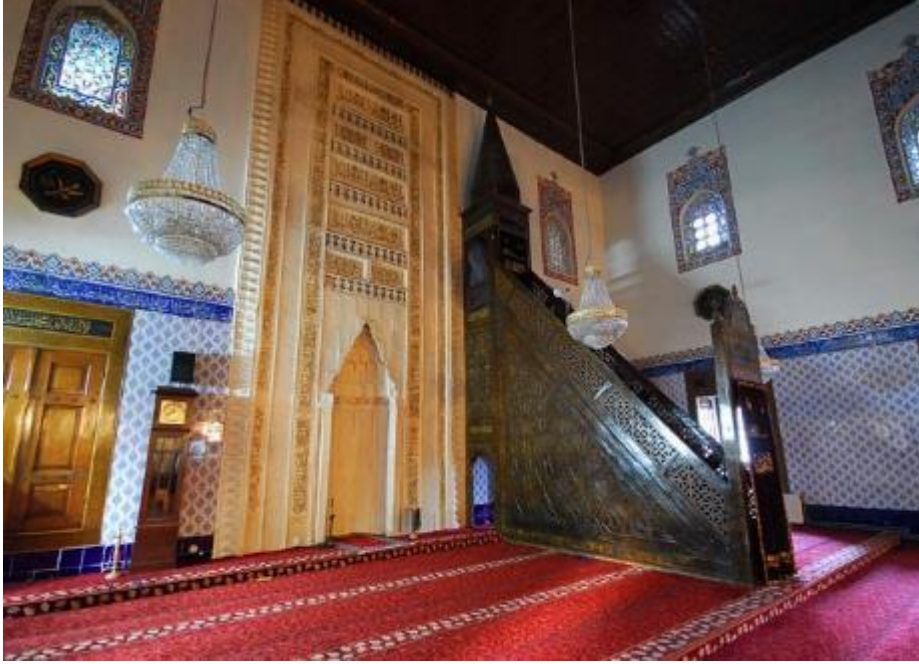
Mihrab özgün bütünlüğünü büyük ölçüde koruyarak bugüne ulaşmıştır. Bununla birlikte, sonradan sürülen kalın boya tabakaları yüzeyleri örtmüştü; motiflerin tanımlanmasını güçleştirmiştir. Alınlığın en alt sırasındaki palmetlerden biri eksilmiştir. Yazılar sarı yıldız boya, diğer yüzeyler bej yağlı boya ile boyanmıştır.

Foto 21. Hacı Bayram Camisi, Harimin Güney Batısından Görünüm (2011 Yılı Onarımı Sonrası)

Alçı mihrabın yüzeyinde bulunan sonradan sürülmüş yağlı boya tabakaları boya sökücü yardımıyla kaldırılmaya çalışılmış; ancak bunlardan sadece iki kat yüzeyden alınabilmektedir. Alt yüzeylerde bulunan çeşitli renk ve katmanlardaki boyalar bütünüyle homojen olarak yüzeyden alınamamıştır. Mihrabın alınlığındaki eksik palmetler aslına uygun olarak alçıdan tamamlanmıştır. Mihrab yüzeyinde bulunan çatlaklar alçı ile dolgulanmıştır. Yapılan işlemlerin ardından mihrab yüzeyi tekrar su bazlı boya ile ince bir tabaka halinde boyanmıştır (Foto. 21).
