SİMAV VE VAN DEPREMLERİ (2011) YAPI HASAR NEDENLERİNİN DEĞERLENDİRİLMESİ

EVALUATION OF REASONS OF THE DAMAGES AFTER SIMAV AND VAN (2011) EARTHQUAKES

Mehmet İNEL¹, Hayri Baytan ÖZMEN^{2*}, Bayram Tanık ÇAYCI³

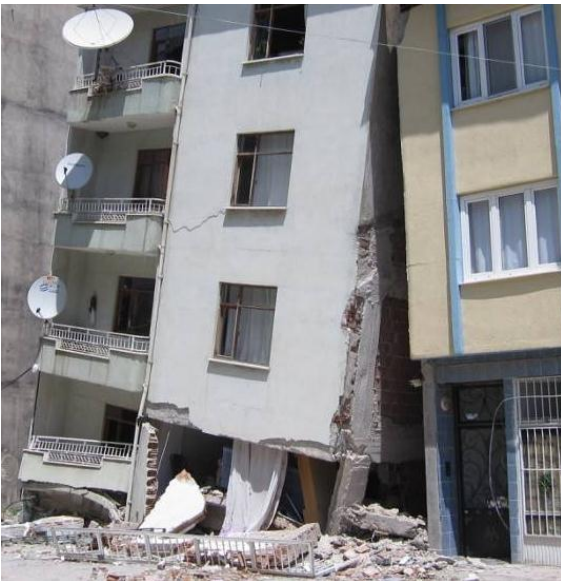
- Yüksek seviyede hasarlı binaların neredeyse tamamında birleşim bölgesi tasarım ve detaylandırılmasının, yönetmeliklerde belirtilen tasarım ilkelerinden uzak olduğu anlaşılmıştır. Birleşim bölgelerinde kolon etriyelerinin devam ettirilmemesi ve bindirme boyu yetersizlikleri gevrek hasarlara neden olmuştur (Şekil 5).

Şekil 5: Simav merkezde zemin katı göçmüş bir bina.

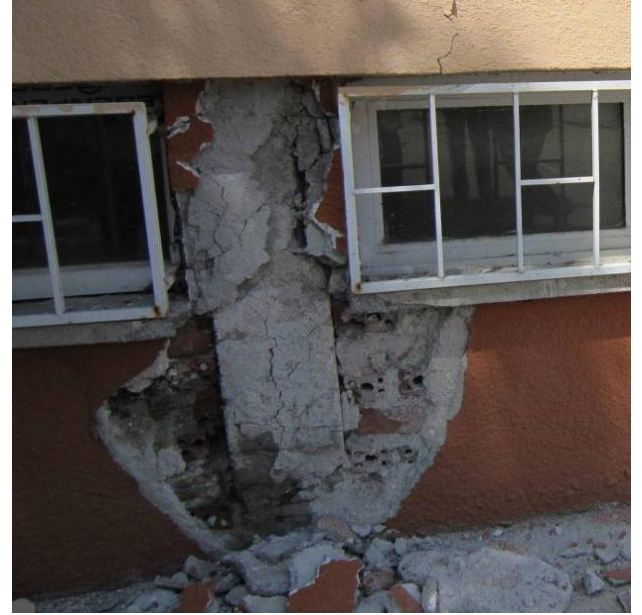
- Bant pencereler, kısa kolon oluşmasına neden olmuş ve kolonlarda ağır kesme hasarlarına sebebiyet vermiştir (Şekil 6).
- Hazır beton kullanımının bölgede geç yaygınlaşması ve buna bağlı olarak kötü beton kalitesi eleman bazında gevrek hasarlara yol açmıştır [2, 13].

Şekil 6: Simav Cumhuriyet Lisesi binasında bant pencerelerin neden olduğu kısa kolon hasarı.

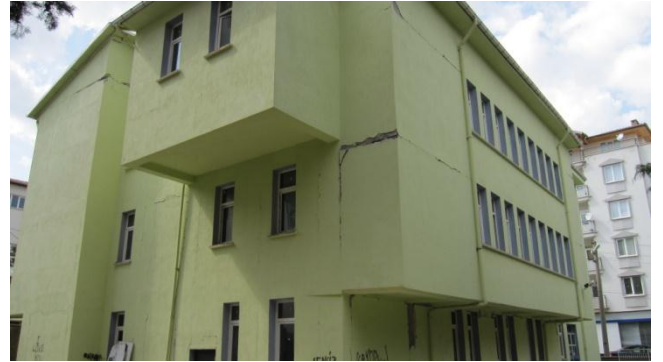
- Bölgede kapalı çıkmalı bina sayısı oldukça fazladır. Hatalı yapılan kapalı çıkmaların çoğunda ciddi

hasarlar oluşmuştur (Şekil 7). Kapalı çıkma hasarlarına bağlı olarak döşeme, kolon ve kirişte de hasarlar görülmüştür. Kapalı çıkmalı binaların sismik davranışının olumsuzluğu ile ilgili teorik çalışmalar da bulunmaktadır [15].

Şekil 7: Simav Halk Eğitim Merkezi Binası kirişsiz kapalı çıkma hasarı.

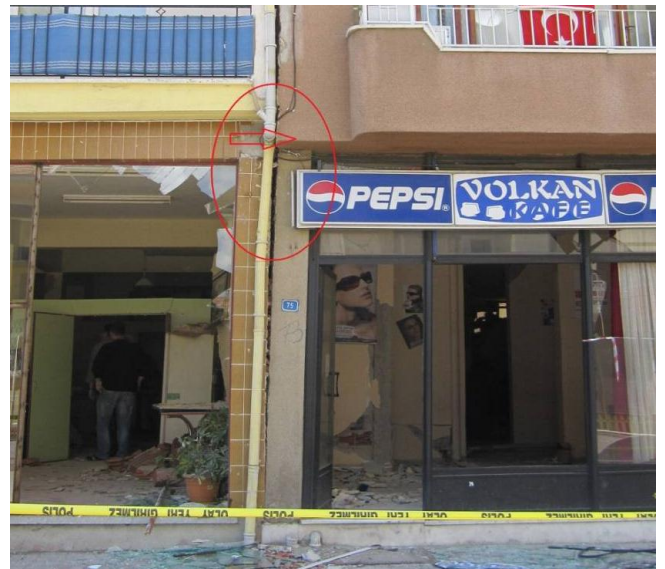
- Bitişik nizamlı yapılarda yetersiz derz boşluğu ve yukarıda belirtilen rijitlik zayıflıklarına bağlı çekiçleme etkisi hasarları gözlemlenmiştir (Şekil 8). Bu yapılar kalıcı deformasyon sebebiyle deprem sonrasında yıkılmak durumunda kalmıştır.

Şekil 8: Simav merkezde çekiçleme etkisi ile düşey ekseninden kalıcı olarak kaymış bina.

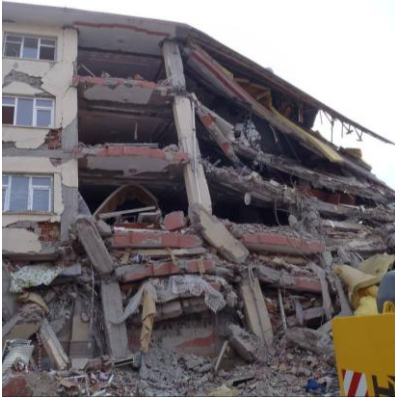
- Deprem sonrası en büyük yıkım nedeninin özen gösterilmeyen birleşim bölgeleri ve donatı kenetlenme hataları olduğu görülmüştür. Kolon

yanal donatılarının birleşim bölgesinde devam etmemesi, kolon boyuna donatısı filiz boyunun yetersiz olması, giriş boyuna donatılarının birleşim bölgesinde hatalı sonlandırılması ve kötü beton kalitesi bu nedenlerin başlıcalarıdır. Sonuçta rijit davranması beklenen birleşim bölgeleri en çok hasar alan noktalardan birisi olmuştur (Şekil 13-14).

Şekil 13: Erciş Merkez, birleşim bölgesi hasarı ve bu sebeple yıkılmış bina

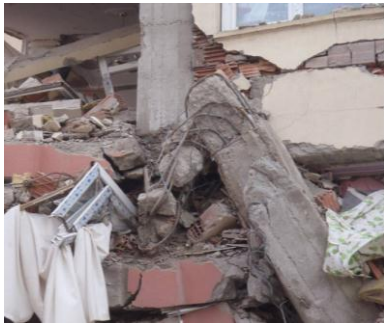
Şekil 14: Erciş, Merkez, Güçlü giriş zayıf kolon davranışı ağır hasar almış kolon üst ucu

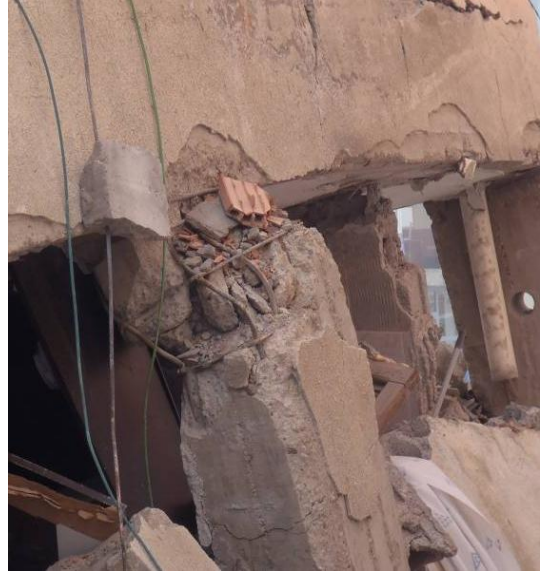
- Çoğu betonarme binada, özellikle eski yapılar için yapıldıkları yılın yönetmelik ilkeleri ve yeni yapılar için de uygulama da önem verilmemesi sebebiyle kapasite ilkelerine uyulmamıştır. Zayıf kolon- güçlü giriş durumu oluşan yapılar ağır hasar almış hatta yıkılmıştır (Şekil 15).

Şekil 15: Erciş, Merkez, Güçlü giriş zayıf kolon davranışı ağır hasar almış kolon üst ucu.

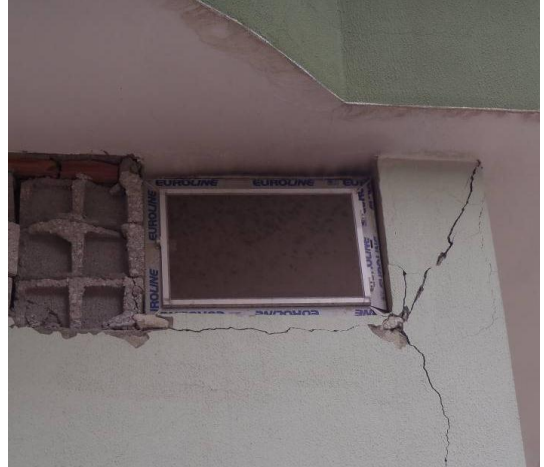
- Bitişik nizamlı yapılarda yetersiz derz boşluğu ve yukarıda belirtilen rijitlik zayıflıklarına bağlı çekiçleme etkisi hasarları gözlemlenmiştir.
- Bilinçsiz yapılan bant pencereler, kısa kolon oluşmasına neden olmuş ve kolonlarda kesme hasarlarına sebebiyet vermiştir (Şekil 16). Kısmi duvar yıkılmalarının neden olduğu kısa kolon durumu da kolonda kesme hasarına neden olan sebepler arasındadır. (Şekil 17).

Şekil 16: Erciş, Merkez, Bant pencere nedeniyle kesme hasarı almış kolon elemanı.

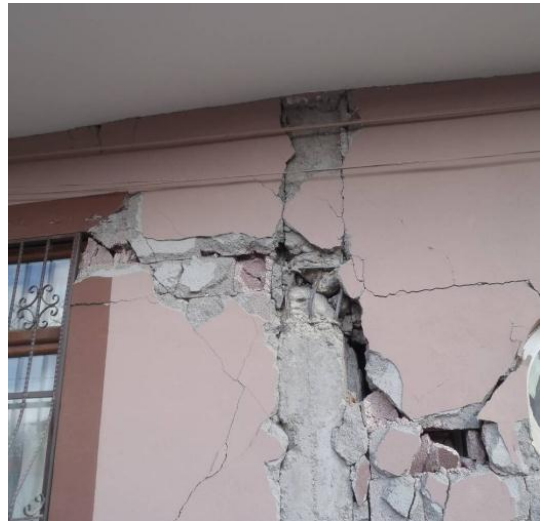
Şekil 17: Van, Merkez, Kısmi duvar yıkılmalarının neden olduğu kısa kolon durumu ve buna bağlı kolonda ağır kesme hasarı

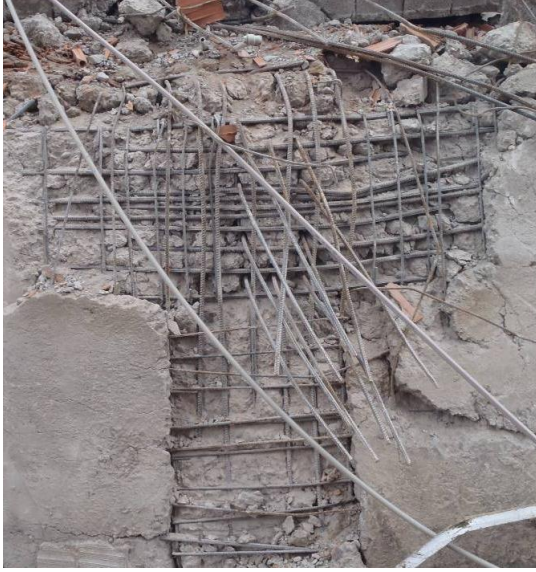
- Yetersiz sargılama, kötü detaylandırma ve düşük beton dayanımı elemanlarda oluşan hasarların önemli nedenlerinden birisi olarak gösterilebilir (Şekil 18).

Şekil 18: Erciş, Merkez, ağır hasarlı birleşim bölgesi ve kötü beton nedeniyle bütünleşememiş beton-donatı karışımı

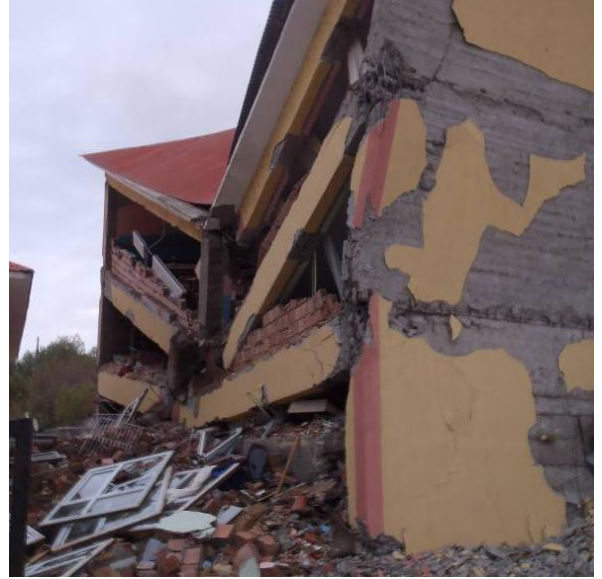
- Betonarme perdeli yapıların beklenen davranışı gösteremediği ve ağır hasarlar aldığı hatta yıkıldığı durumlar gözlemlenmiştir. Gedik Bulak İlköğretim Okulu bunun önemli örneklerinden birisidir. Perde donatılarının yanlış detaylandırılması, donatı kenetlenme ilkeleri ve birleşim bölgelerinde yapılan imalat hataları başta olmak üzere birçok temel yapıım kuralına uyulmaması böylesine hasarlara neden olmuştur (Şekil 20 ve 21).

Şekil 21: Gedikbulak Köyü, kat seviyesinden ayrılmış perde elemanı ve binanın göçen perdesiz kısmı

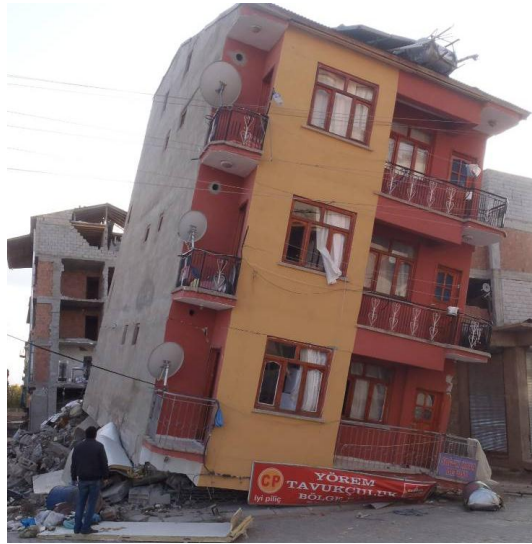
- Özellikle alt katları dükkân olarak kullanılan binalarda yumuşak kat düzensizliği, zemin katta ağır hasarlara hatta yıkımlara neden olmaktadır (Şekil 19). Dükkân olarak kullanılan katın diğer katlara göre daha yüksek ve duvar alanının az olması yumuşak kat düzensizliğinin önemli nedeni olarak gösterilebilir.

Şekil 19: Erciş, Merkez, zemin katı tamamen göçmüş betonarme bina

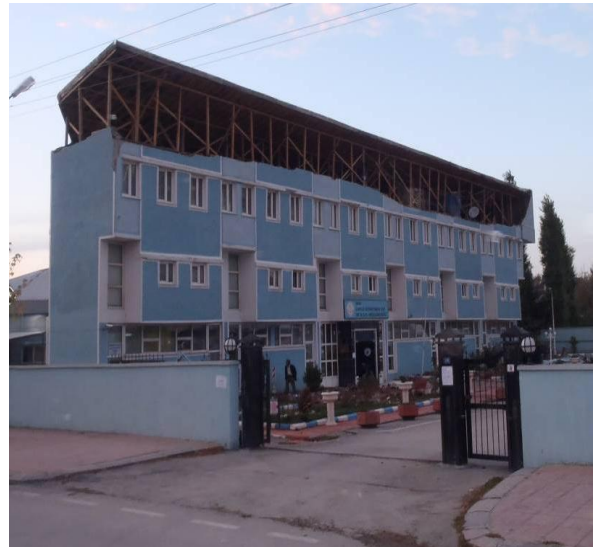
- Çatı tasarımında kusurlar görülmüştür. Yaygın olarak çatı kalkan duvarlarının, hatıl bir çerçeve içerisinde yapılmaması, duvar hasarlarına hatta kısmi göçmelere neden olmuştur (Şekil 22). Hatalı yalıtım uygulamalarının sıklıkla yapılması duvar hasarlarının bir başka nedenidir (Şekil 23).

Şekil 22: Van, Merkez, Çerçeve içine alınmamış kalkan duvarın düzlem dışına yıkılması.

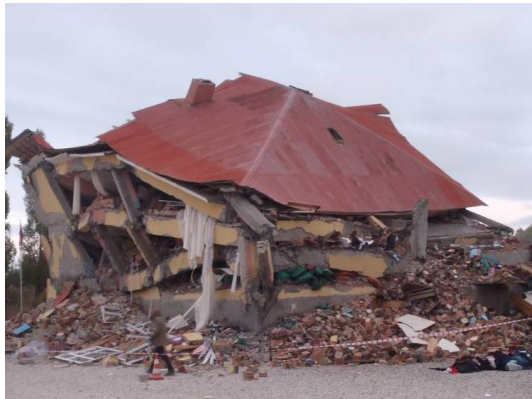
Şekil 20: Gedikbulak Köyü, Van depremi sonucu yıkılmış ilköğretim binası

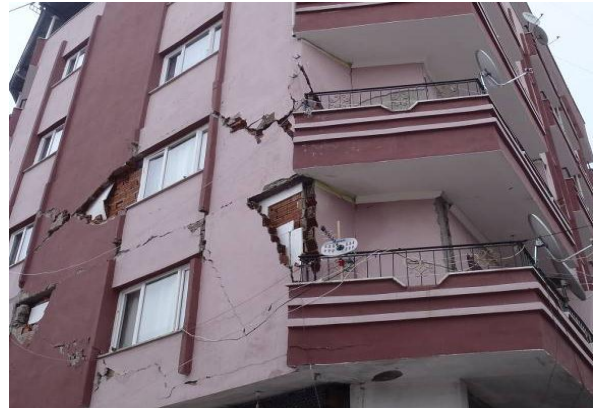
Şekil 23: Van, Merkez, Hatalı yalıtım uygulaması sonucu yıkılan tuğla duvarlar

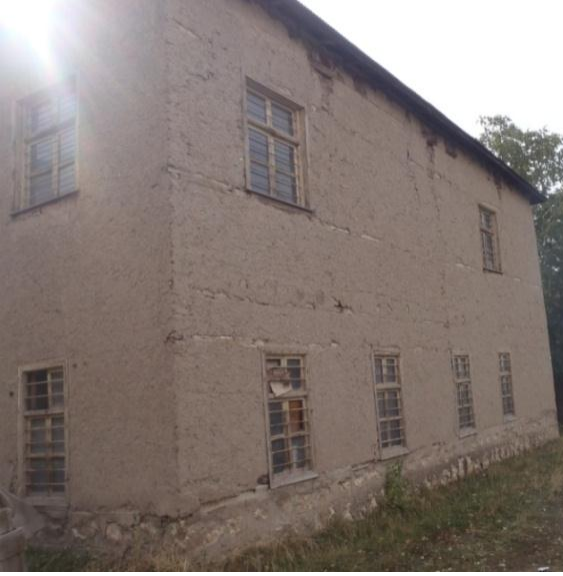
Şekil 24: Erciş, Merkez, deprem kaynaklı hasara sahip olmayan iki katlı kerpiç bina.

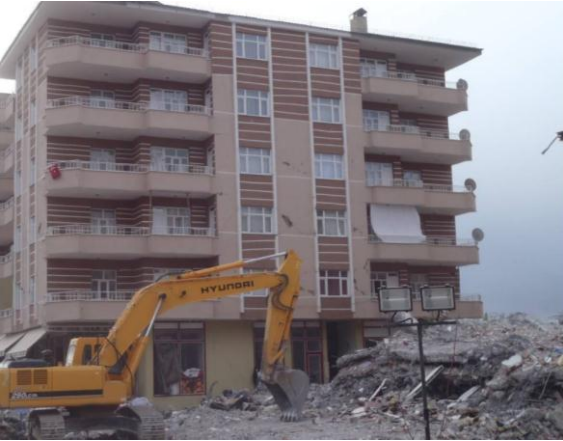
- Doğru inşa edildikten sonra tüm yapı türleri depreme karşı dayanıklı olabilir. Tamamen yıkılmış betonarme yapıların yanında depremi önemli hasar almadan atlatmış betonarme yapılar, hiç sismik hasara sahip olmayan 2 katlı kerpiç yapılar yan yana görülebilmektedir (Şekil 24 ve 25). Bu bağlamda yıkıcı hasara belirli bir yapı türünün neden olduğunu iddia etmek veya kamuoyunda sıkça adı geçen çelik taşıyıcı sistemli binaların yapılması ile sorunun hallolacağını düşünmek son derece yanlıştır. Her yapı türünün kendine göre avantaj ve dezavantajları vardır. Hangi tür olursa olsun önemli olan yapıyı depreme karşı güvenli şekilde inşa etmektir.

Şekil 25: Erciş, Merkez, Depremi az hasarla atlatan ve toptan göçmüş iki betonarme bina yan yana.
