**KALE KAPILARININ SAĞLIKLAŞTIRILMASI:
SEFERİHİSAR SIĞACIK KALE KAPILARI ÖRNEĞİ**
*CONSOLIDATION OF CASTLE GATES; CASE STUDY OF SEFERİHİSAR
SIĞACIK CASTLE GATES*

Yrd. Doç. Dr. Özlem ATALAN

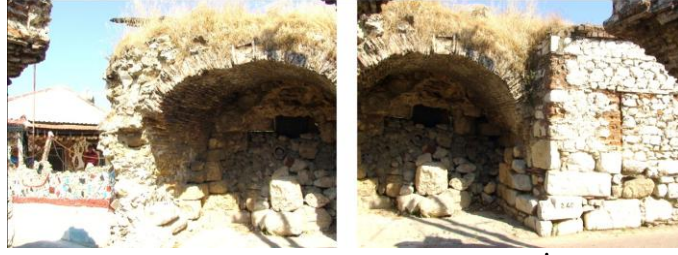
Resim 17. Sivrihisar Kapısı'nın (1 Nolu Kapı) Kale İçindeki Bozulmaları

Sığıcak Kalesi'nin Ayasuluk Kapısı en iyi durumda olan kapıdır. Özgün giriş kapısının kasası ve kanatları kaybolmuş olmasına rağmen, kapının yan taş duvarları ve kemerleri varlığını sürdürmektedir. Sivrihisar kapısının üst bölümü yıkılmış, yan duvarları ve tuğla kemer izleri görülebilmektedir. Kuşadası kapısı tamamen yıkılmıştır.

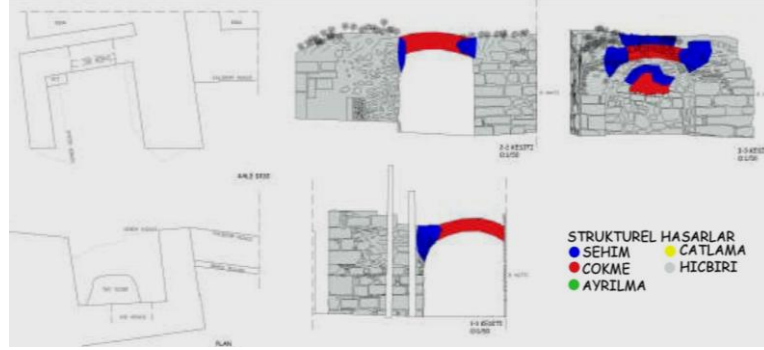
Resim 23. Sivrihisar Strüktürel Bozulmalar Analizi, 1 Nolu Kapı

DıŐ kale kapıları artık kullanılmadığı için, yıkılmıŐ ve zamanla bozulmuŐlardır. DıŐ kale kapılarından KuŐadası kapısı tamamen yıkılmıŐ, Sivrihisar kapısının yan duvarları ayakta kalabilmiŐ, tonozlu giriŐ kısmı yıkılmıŐtur. Sivrihisar ve Ayasuluk

kapısının kemerlerinde sehim ve çökme, taş duvarlarında ayrılma ve çatlama sorunları vardır. Ayrıca kaba yonu taş duvar örgüsü ile yapılmış duvarlarında yüzeysel kayıplar mevcuttur. Taş duvarlarda ve tuğla kemerlerde lekelenme ve birikinti görülmektedir. Bununla birlikte yapı üstünde ve etrafında bitkilenme oluşmuştur. Üstteki tonozun yıkılmasından kaynaklı oluşan büyük ebatlı taş kayıpları vardır.

Sivrihisar kapısında (1 nolu kapı) ve tonozlu geçişinde; kemer izleri, malzemesi ve bütünlemeye temel oluşturacak diğer kapı örnekleri olduğu için bütünleme tekniğiyle tamamlamalar desteklenebilir. Yine iç duvarlarında yıkılmalar, malzeme kayıpları, malzeme ve strüktürel sistemde bozulmalar görülmektedir. Bütünleme ve sağlamlaştırma, temizleme restorasyon tekniğinden yararlanabilir (Resim. 31)

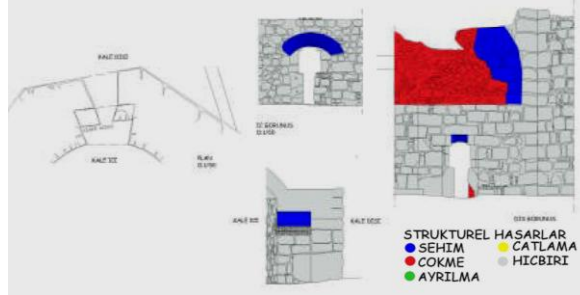
Resim 25. Güneybatı Sur Kapısı Strüktürel Bozulmalar, 3 Nolu Kapı

İŐ kale kapıları Güney batı sur kapısı ve Kuzeybatı burcu giriŐ kapısı, Dođu burcu giriŐ kapısı, içkaleden dıŐ kale geŐiŐ kapısı kemerlerinde sehim ve çökme, taŐ duvarlarında ayrılma ve çatlama sorunlarıyla karŐı karŐıyadır. Ayrıca kaba yonu taŐ duvar örgüsü ile yapılmıŐ sur duvarlarında yüzeysel kayıplar mevcuttur. Üstteki tonozun yıkılmasından kaynaklı oluŐan büyük ebatlı taŐ kayıpları vardır.

Kuzeybatı Burcu (4-5 nolu kapı), Güneybatı burcu kapılarında (3 nolu kapı) ve iç kaleden dış kaleye geçiş kapısında (7 nolu kapı) malzeme ve strüktürel sistemde bozulmalar, taş duvarlarında eksilmeler ve bitkilenme görülmektedir. Temizleme ve sağlamlaştırma restorasyon tekniğinden yararlanabilir (Resim. 33, Resim. 34, Resim. 36).

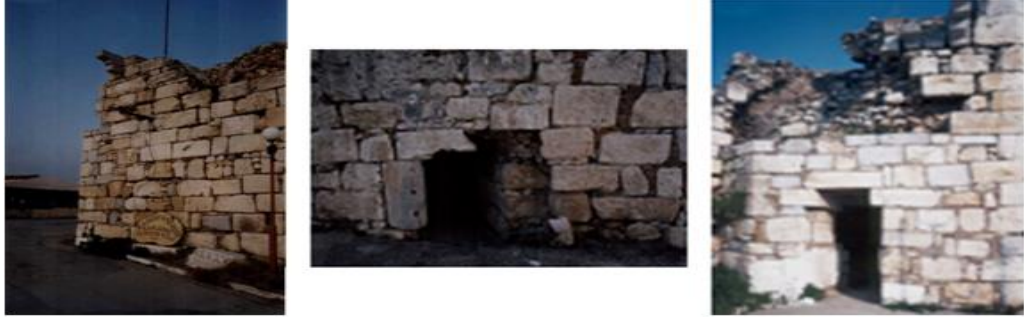
Resim 30. Güneybatı ve Kuzeybatı Burcunun Yıkılmakta Olan Üst Kat Görünümü, 2012
