## KAVAKLARDA ÖZÇÜRÜKLÜĞÜ HAKKINDA BAZI TESBİTLER

Prof. Dr. Abdulgafur ACATAY

(Orman Entomolojisi ve Orman Koruması Kürsüsü çalışmalarından)

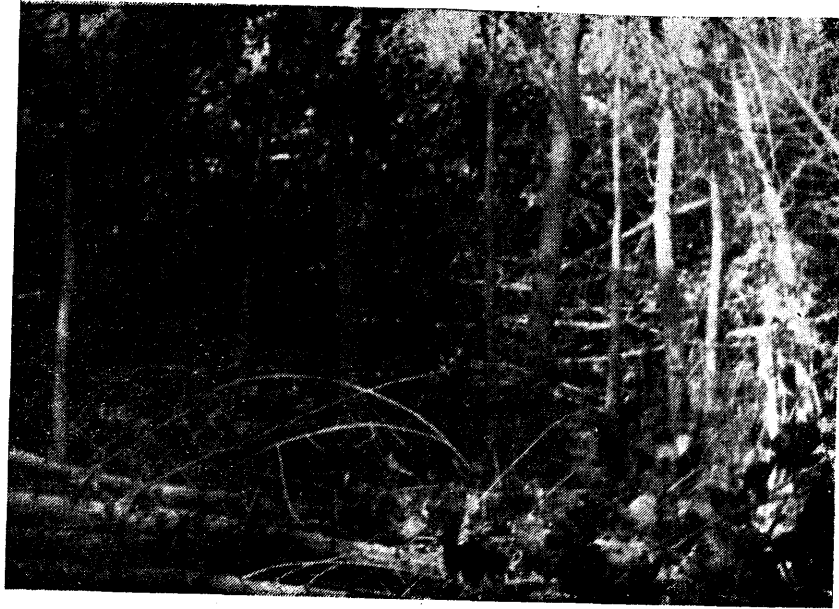
d) N e t i c e : Karabucakta kavak meşcerelerinin bulunduğu saha kavağın yukarıda belirtilen toprak ve taban suyu isteklerine uymadığından köklerde ve dolayısıyla gövdede erkenden renk değişimleri ve bozulmalar vaki olmuştur.

SEKİL 1. Toprağın fizyolojik sathi olması dolayısıyla kökleri derine gidemediğinden fırtına testriyle devrilmiş Kanada kavakları (Tarsus Karabucak kavak ormanı 24.9.1958)
