## 700 YILLIK CUMALIKIZIK KÖYÜ YAPISAL SORUNLARININ FİZİKSEL BOYUTU

*Nilüfer AKINCITÜRK\**

### Physical Problems of A 700-Years Old Village Cumalıkızık

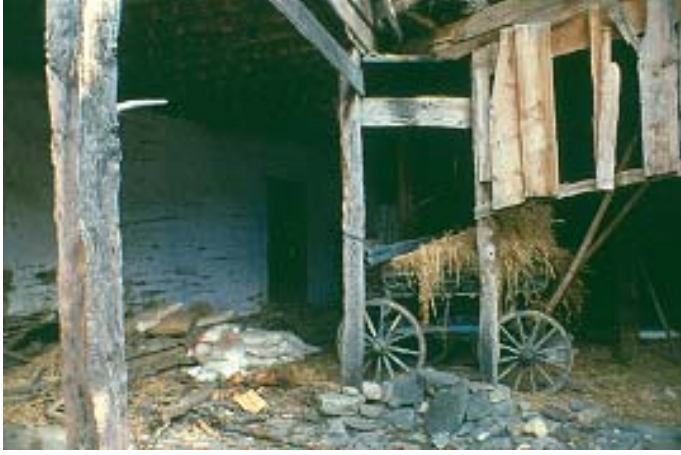
Yapı Dışı: Bakımsızlık genel dokuya yansımıştır. Sıra evlerin çöküşü, özellikle elektrik tesisatlarından ve bacalardan birkaç evde çıkan yangın, taşıyıcı elemanlardaki göçmeler genel etki yaparak, fonksiyonel değişimi zorlamışlardır. Dokuya giren birkaç betonarme bina olumsuz etkisini etkin bir şekilde hissettirir.

*Resim 7:  
Fiziksel Eskimeler*

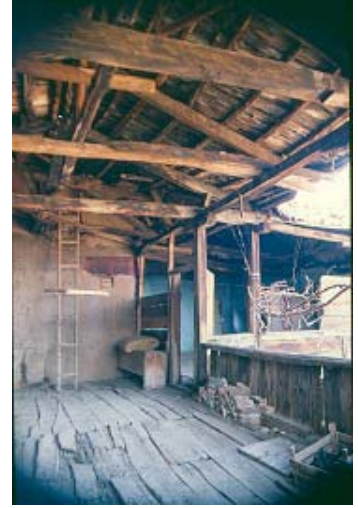
Moloz taş, ahşap ve kerpiç birlikteliğiyle oluşmuş yapıların tüm yapı elemanlarında önemli sorunlar bulunmaktadır.

*Resim 8:  
Elemanlardaki Bozulmalar*

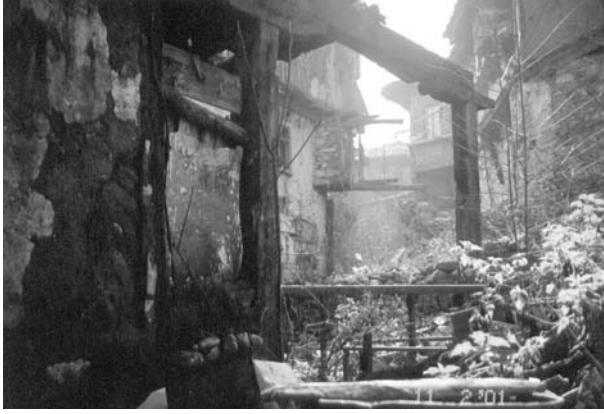
Malzeme, dayanıklı kestane direkler ve kirişler, yer yer çatlama, çürüme ve eğilme gösterse de yapı elemanı içindeki görevini sürdürmekte ve acil bakım gerekmektedir.

*Resim 9:  
Malzeme Bozulmaları*

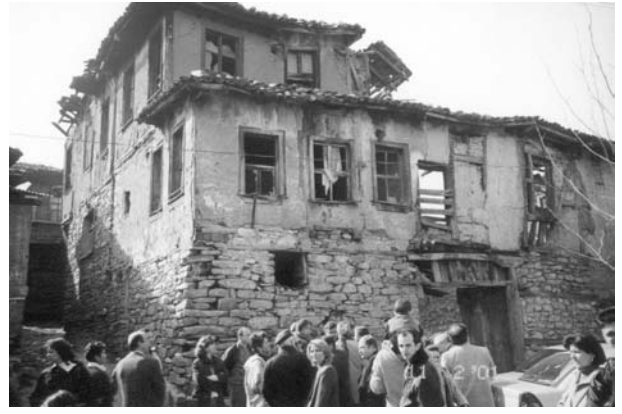
300 Yılı aşan taşıyıcılık ve bakımsızlık, strüktüre çok az zarar vermiştir. Bakım ve onarım eksikliği en büyük sorundur. Bazı elemanları tamamen veya kısmen değişme veya, koruma yöntemlerinden birisiyle uygulama gerekmektedir. Özellikle çatı onarımı yapılmamış ve senelerce dış hava şartlarından doğrudan etkilenmiş yapılarda bozulmalar daha etkilidir.(Akıncıtürk, 1998)

*Resim 10:  
Strüktürel Eskime*

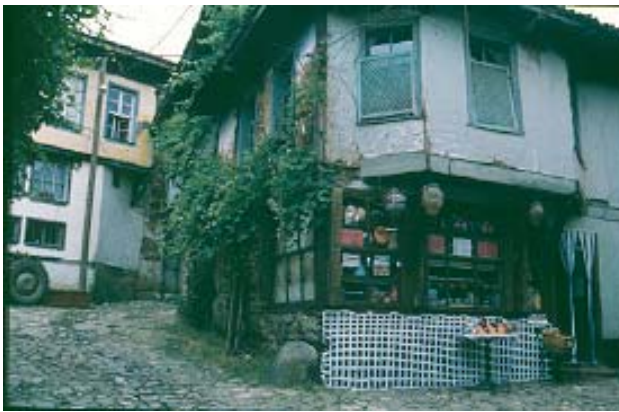
Yapı İçi: Çağdaş kullanım, gereksinmeler doğrultusunda, yapı içi kullanımda etkili olmuştur. Fiziksel eskime, işlevsel değişim birlikte çok etkili olmuştur. Islak hacımların yapı içine alınması, elektrikli ev gereçlerinin ahşap döşemelerdeki kullanım sorunu olayı çok farklı boyutlara taşımaktadır.

*Resim 11:  
İşlevsel Değişim*

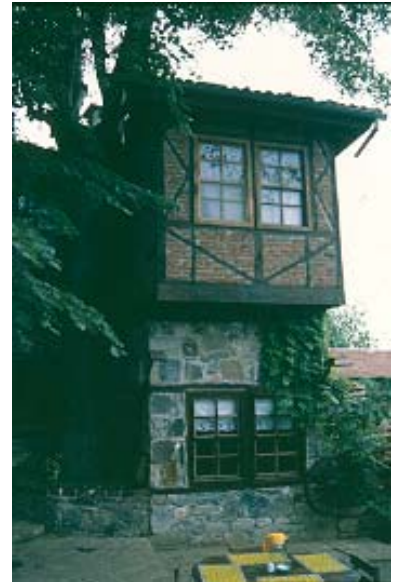
İşlevsel değişiklikler, tesisatla ilgili sorunları beraberinde getirmiştir. Isıtma sistemleri, pansiyon servisinde mutfak hizmeti için düşey sirkülasyon (monşarj) sistemleri, sıcak su sağlama sistemleri, iç ve dış aydınlatmalar, elektrikli alet kullanımı ve beyaz eşya ihtiyacının artması ile ortaya çıkan sorunlar sistemi zorlamaktadır.

*Resim 12:  
Yeniden Yapım -Pansiyon*

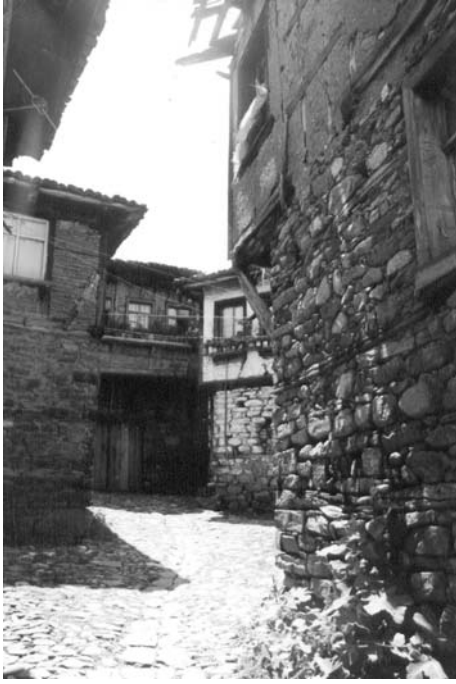
Cumalıkızık dar sokakları ve özel yol dokusu nedeniyle, bahçeli evler dokusunda irdelenerek proje bu bağlamda ele alınmaya yöneltmiştir. Evlerin ön ve arka bahçe içlerinden sistem kurulması araştırılmaları yapılarak seçilen hidrant sisteminin kolay kullanılabilirliği ve ulaşılabilirliği ana kriter olarak ele alınarak çalışmalar sürdürülmektedir. Bu bağlamda, evlerin doku içinde ve birbirlerine göre konumu ve sokak ile ilişkileri tüm olarak değerlendirilerek, seçilen sistemin yerleştirilmesi planlanmaktadır. Ana ulaşım noktaları, yangın kulesi sistemi otomasyonu ve ekip sistemin parçalarıdır. Önemli olan hem öneri koruma ve söndürme sisteminin çalışmasını sağlamak hem de mevcut dokuya zarar vermemektir.

*Resim 13:  
Dokuda Yol – Ev İlişkisi*

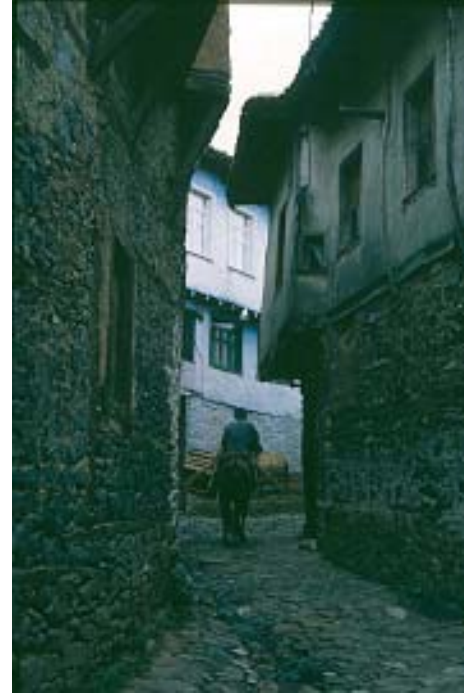
Yolların dar olması nedeniyle itfaiyenin ulaşımı bazı yerlerde olanaksızdır. Kendi olanaklarıyla ve ilkel sistemlerle ve evlerde hiçbir önlem alınmamış koşullarla, olası bir yangında ne derece başarılı olacağı belirsizdir. Son çıkan yangınların nedenleri baca tutuşması, elektrik kontağı v.b. olmuştur. Köy halkı yangın güvenliği hakkında, son derece bilinçsiz, deneyimsiz, tedbirsiz ve acizdir.

*Resim 14:  
Kanalın Yolu ve Dar Sokaklar*

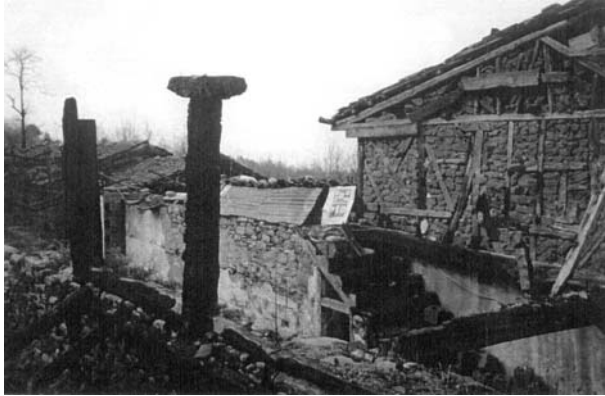
*Resim 15:  
Elektrik Konağından Yanarak Yok  
Olmuş Bir Yapı Enkazı*

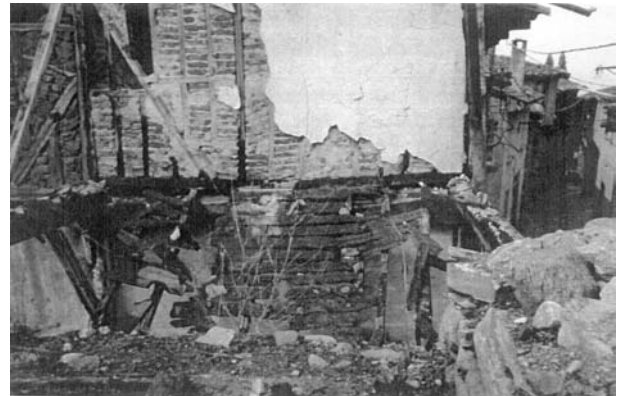
*Resim 16:  
Baca Tutuşmasından Çıkan Yangında  
Çevresindeki İki Ev ile Yanmış Kalıntılar*
