ÇANAKKALE'DE BAZI GEÇ OSMANLI DÖNEMİ HAMAMLARI*

ÖZET

SOME LATE OTTOMAN HAMAMS IN ÇANAKKALE

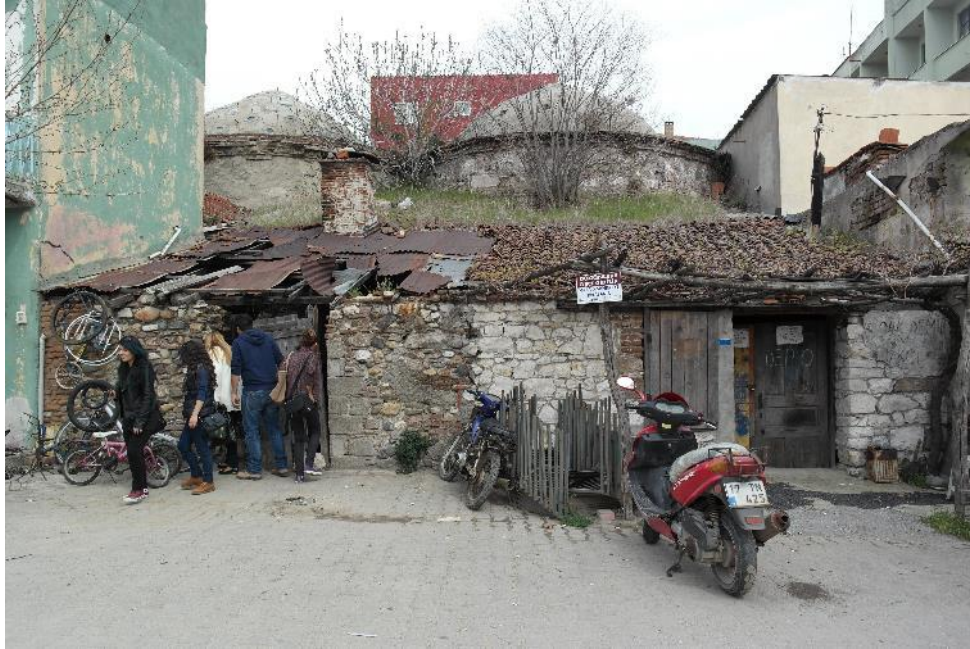
Res.1. Bayramiç Çarşı Hamamı genel görünüş

Bayramiç’te şehir merkezinde yer alan yapı çifte hamam düzenindedir. (Res.1) Gayri Menkûl Eski Eserler ve Anıtlar Yüksek Kurulu’nun 12.01.1974 tarih ve 7659 sayılı kararıyla anıtsal mimarlık örneği olarak tescil edilmiştir. 20. yüzyıla kadar sağlam olarak ulaşabilen yapı 1962’li yıllarda önemli bir müdahale görmüştür. Bu müdahale sırasında soyunmalık bölümleri yıkılmış; erkekler kısmının soyunmalık ve ılıklik hacimleri betonarme olarak yenilenirken, bunların üzerine işyeri olmak üzere betonarme bir kat ilave edilmiştir. Bu sırada kadınlar bölümü yenilenmemiş ve arsası ayrılarak mülkiyeti el değiştirmiştir. Yapı 1980 yılına kadar hamam olarak işlevini sürdürmüştür; bu tarihten sonra sıcaklık bölümleri depo, erkekler bölümü soyunmalığı ise işyeri olarak kullanılmaya başlamıştır. 1972-73 yıllarında hamamın su sistemine müdahale edilerek sıcak su deposunun kuzeyindeki depo iptal edilerek yıkılmıştır.⁵ (Şek.1) Son yıllarda restorasyonuna başlanılan hamamdaki çalışmalar hâlen devam etmektedir.

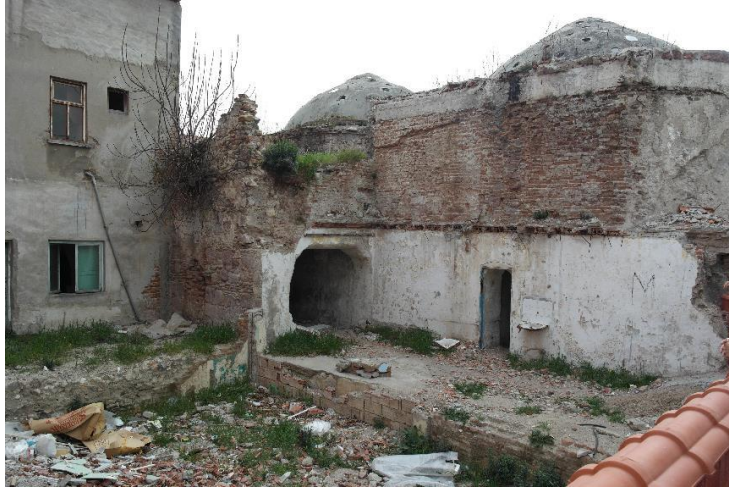
Res.2. Bayramiç Çarşı Hamamı, soyunmalık harabesi

kullanıldığı için son yıllara kadar bir kısım duvarlarını koruyabilmişti. (Res.2) Fakat bugün için her iki bölümün soyunmalığının mimari ayrıntılarını tanımlayacak veriler mevcut değildir. Sadece her iki soyunmalığın da ahşap tavan ve çatı ile örtülü oldukları bilinmektedir.

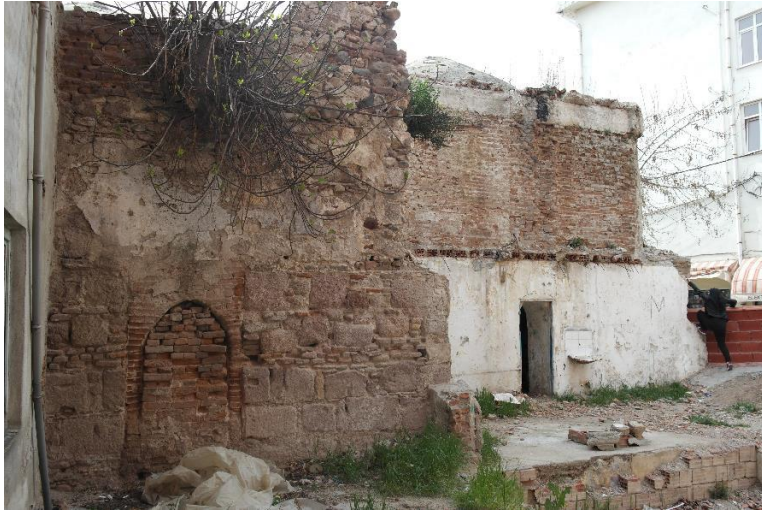
Res.3. Bayramiç Çarşı Hamamı kadınlar kısmı ılıklik kapısı

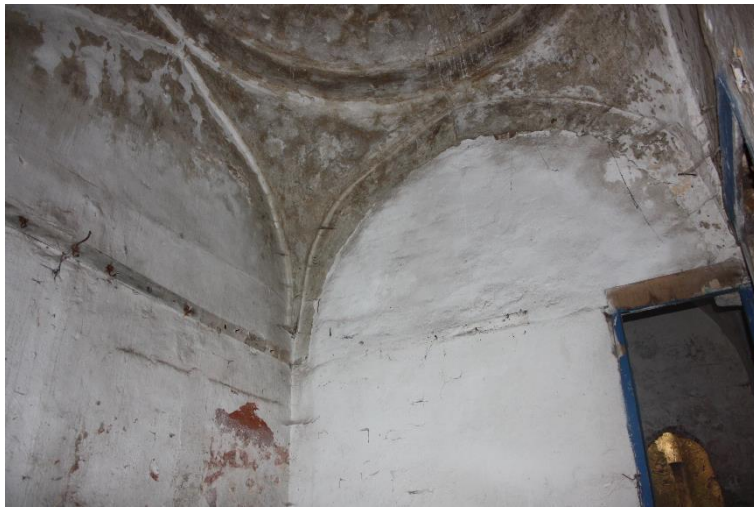
Res.4. Bayramiç Çarşı Hamamı, kadınlar kısmı ılıklik kubbesi

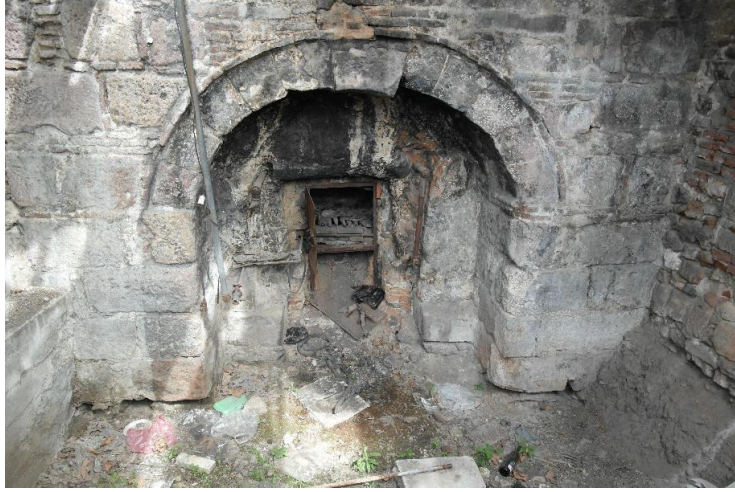
Res.8. Bayramiç Çarşı Hamamı, külhanda ocağın cephesi

Sıcaklıkların gerisindeki su deposu aslında üç bölümden oluşuyordu. Bunlardan ortadaki, tam ocağın hizasındaki konumuyla sıcak su deposudur. Bunun iki yanındaki birimler ise soğuk su deposu işlevi görüyorlardı. Bunlardan kuzeydeki yıkılmıştır. Külhan tahrip olmakla birlikte, enine dikdörtgen planda, kârgir duvarlı ve ahşap örtülü bir mekandır. (Res.1) Külhanın gerisindeki ocak yuvarlak kemerli bir nişin içine açılmaktadır. (Res.8)

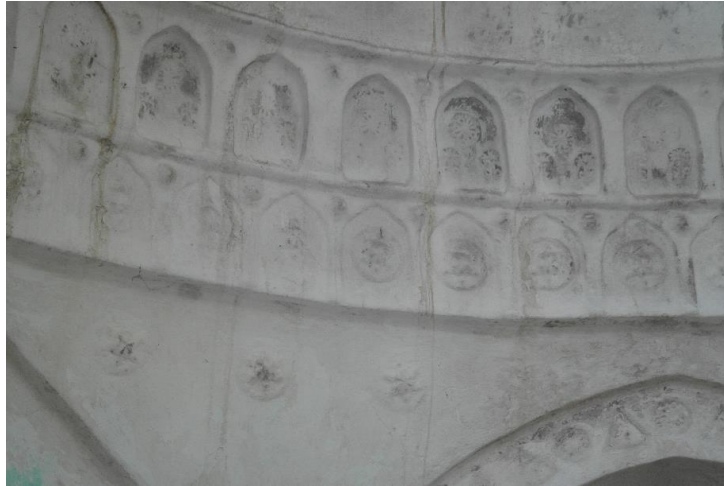
Res.9. Bayramiç Çarşı Hamamı, tromp ve kubbe eteğinde bezeme

kemerlerinin yüzeyine nöbetleşe işlenen üçgen ve daire biçimli madalyonların içlerine soyut karakterli motifler kabartılmışlardır. (Res.9) Tromp kemerleri ile bunların arasında cephe yüzeyine yerleştirilen sağır kemerlerin arasındaki köşeliklerde ise üçer adet kabara motifi yer almaktadır. Sıcaklık kubbesinin eteğini dolaşan iki adet geniş yatay silme, yan yana tekrarlanan sivri kemer biçimli kartuşlarla kaplanarak hareketlendirilmişlerdir. Âdetâ sağır arkat dizisi oluşturan kartuşlardan alt sıradakilerin içine kabartma olarak birer dairesel madalyon yapılmıştır. Madalyonların her birinin içinde altı kollu yıldız (mühr-ü Süleyman) benzeyen geometrik motif görülmektedir. Sıva katmanları yüzünden motiflerin ayrıntıları tam anlaşılammıştır. Buna karşılık üstteki silmenin kartuşlarından her birinin içinde; altta yan yana karanfil, üstte orta kısımda cepheden bir gül olmak üzere natüralist tarzda bitkisel kompozisyonlar seçilebilmektedir.

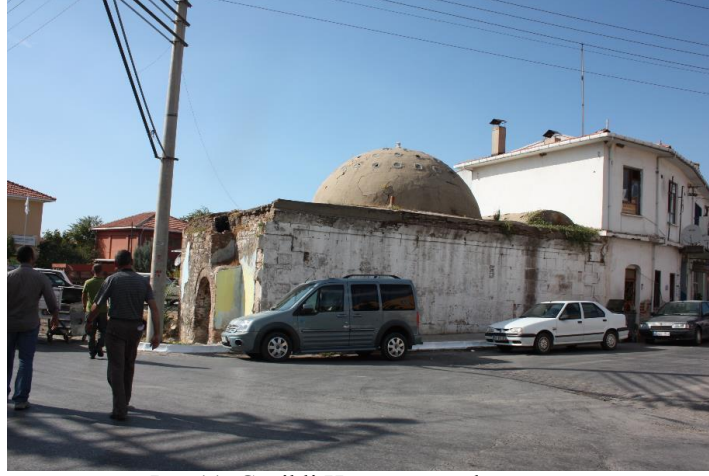
Res.11. Geyikli Hamamı genel görünüş

Kuzey-güney ekseninde uzanan yapı 7,42 x 17,89 m. boyutundadır. (Res.11) İşlevi dolayısıyla –diğer hamamlar gibi- dışa kapalı bir mimari sergileyen yapının kuzey kanadını oluşturan soyunmalık mekanının üzerine sonradan bir kat inşa edilerek konut olarak kullanılmıştır.

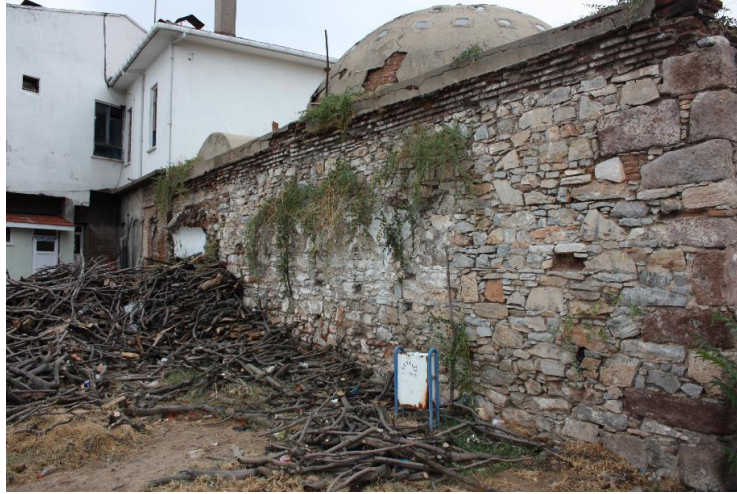
Res.12. Geyikli Hamamı, batı cephe

Yapının diğer cepheleri tuğla sıralarından oluşan profilli saçak silmesiyle tamamlanır. (Res.12) Sıcaklığı kubbesi dışarıdan belirgin bir biçimde göze çarpar. Doğu kenarı içe doğru çarpık durumdaki soyunmalık kareye yakın enine dikdörtgen biçimindedir. (Şek.3) Doğu cephedeki kapıdan geçilen soyunmalığın kuzey kenarı soyunma kabinleri için yükseltilmiştir. (Res.13) Üzerine sonradan betonarme bir kat ilâve edildiğinden örtü sistemi değişmiş olmakla birlikte; özgün hâliyle ahşap tavan ve çatıyla örtüldüğü düşünülebilir. Mekanın güney kenarındaki kapıdan enine dikdörtgen düzendeki ılıkığa geçilir. (Res.14) Ilıklığın batı duvarındaki basık kemerli kapı, yapı kütesinden dışarı taşan tuvalet geçişi sağlar. Tuvaletin özgün duvarları ve beşik tonoz örtüsü yıkılmıştır. Bugün temelde izlenen ve planda da gösterilen derme - çatma duvar örgüsü sonradan yapılan müdahaleye ait olmalıdır. Ilıklığın güneybatı köşesindeki basit kabin temizlik mekanı işlevi görmektedir. Ilıklığın üzeri beşik tonozla örtülmüştür. Buranın güney kenarı ortasındaki düz atkılı kapıdan geçilen sıcaklık 5,65X5,30 m. boyutlarıyla kareye çok yakın bir plan gösterir. (Res.15) Sıcaklığın ortasında sekizgen planlı göbek taşı yükselir. Bölüntüsüz tek bir hacim olarak tasarlanan mekanın köşeleri ince duvarlı paravanlarla halvet hücrelerine dönüştürülmüştür. Basit mermer kurnaların çoğu yerinde durmaktadır. Güney duvarının ortasındaki basit pencereden sıcak su deposuna bakılabilmektedir. Sıcaklığın kubbesine yuvarlak kemerli tromplarla geçilir. Trompların içi tuğladan testere dişi dizileriyle dolgulanmıştır. Sıcaklık ve ılıklik mekanlarının örtü sistemlerindeki altıgen tepe pencereleri içeriye ışık sağlar.

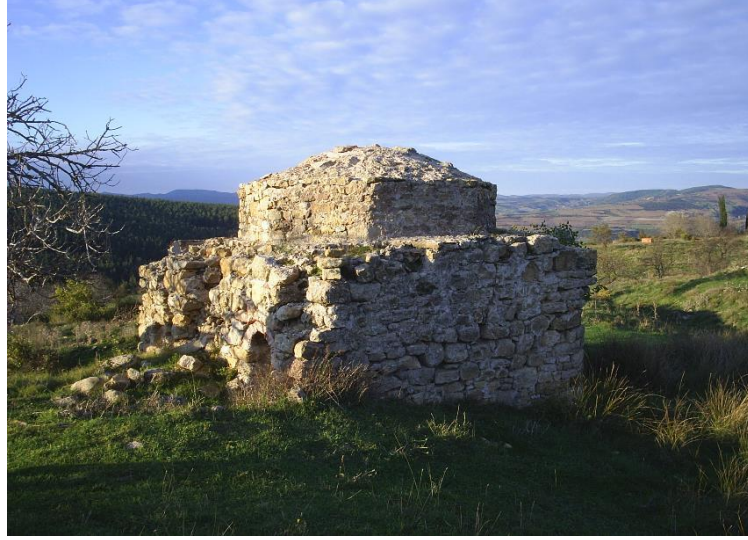
Res.17. Burhanlı Hamamı genel görünüş

Köyün yukarı kesimini teşkil eden güney tarafta yer alan hamam haraptır. (Res.17) Küçük boyutlu bir yapı olup; aslı haliyle soyunmalık, sıcaklık, su deposu ve külhandan oluştuğu anlaşılmaktadır. Soyunmalık ve külhanı yıkılmıştır. (Uysal 2010:657) Mantıken yapıda bir ılık mekanın da bulunması gerekir. Fakat soyunmalık ve çevresi temele kadar yıkık ve göçükle dolu olduğu için bu hususu doğrulamak imkanı kalmamıştır. Güneydoğu cephedeki kapıdan girildiğini sandığımız soyunmalığın sadece temel duvarları kalmıştır. (Şek.4) Bunun gerisinde küçük bir ılıklığın olması beklenirdi. Fakat temel seviyesindeki kalıntılarda kazı yapmadan mekan dağılımını kesin olarak belirlemek zor görünüyor. Buradan yuvarlak kemerli bir kapıyla geçilen kare planlı sıcaklığın içi molozlarla dolmuştur. Sıcaklıktan soyunmalığa ya da ılıklığa açılan yuvarlak kemerli bir pencere ya da kapı açıklığı daha göze çarpmaktadır. (Res.18) Ayrıca su deposuna bakan küçük yuvarlak kemer biçimli bir pencere bulunmaktadır. Sıcaklık mekanı, yuvarlak kemerli tromplarla geçilen bir kubbeyle örtülmüştür. Kubbe, dıştan sekizgen kasnağa oturmaktadır. İç duvar yüzeyleri sıvalıdır.

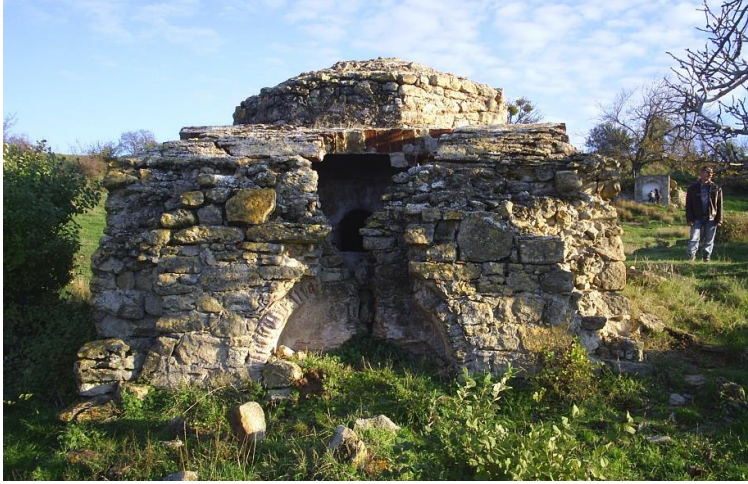
Res.19. Burhanlı Hamamı, ocak cephesi

Sıcaklığın kuzeybatısına bitişik su deposunun üzeri beşik tonozludur. Tonoz, içten iki adet takviye kemeriyle pekiştirilmiştir. Ocak nişi yuvarlak kemer biçimindedir. (Res.19).

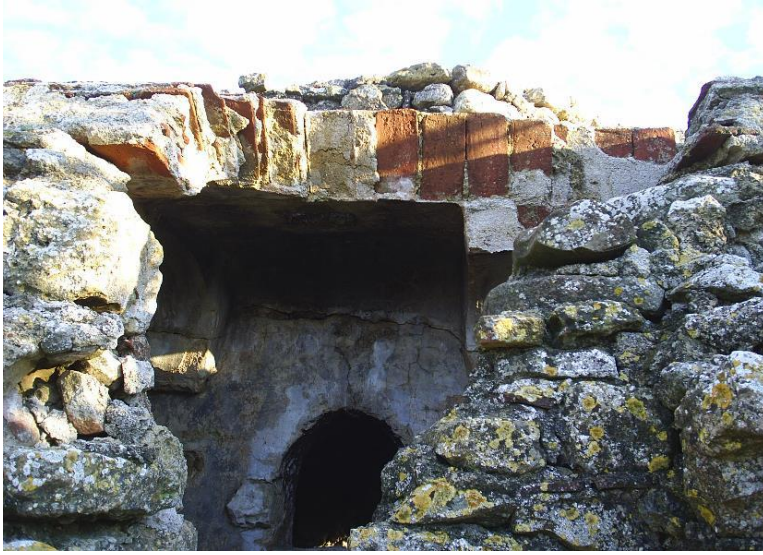
Res.20. Burhanlı Hamamı, su deposu tonozu

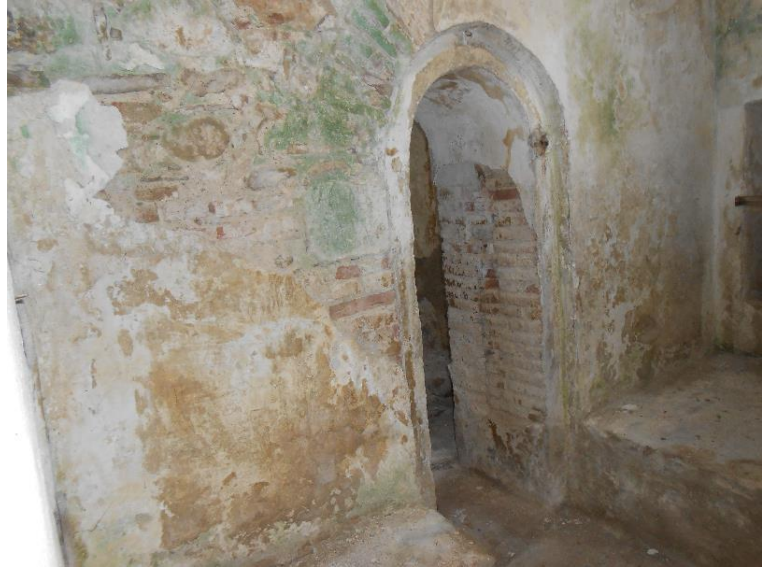
Res.26. Büyük Anafarta Hamamı, ilk sıcaklığın kapısı

Ilıklığın kuzey kenarındaki yuvarlak kemerli kapıdan (Res.26) geçilen ilk sıcaklık 2,37x3,11 m. boyutlarıyla derinlemesine doğrultuda dikdörtgen biçiminde düzenlenmiştir. Buna rağmen üzeri biraz oval şekillenmiş kubbeye örtülmüştür. Kubbeye pandantiflerle geçilmektedir. (Res.27) Üç kenarında birer mermer kurna görünen ilk sıcaklığın güneydoğu köşesindeki kapı tuvalet ve temizlik hacmine açılır. Yapı kütesinden dışa taşan bu mekanın örtüsü beşik tonozdur. İlk sıcaklığın güneybatı köşesindeki yuvarlak kemerli kapı ise ikinci sıcaklığa bağlanır. (Res.28) 3,11x2,98 m. boyutlarıyla kareye çok yakın plandadır. (Res.29) Bu mekanda toplam dört adet mermer kurna bulunur. (Res.30) Mekanın kuzey duvarındaki küçük pencere su deposuna açılmaktadır. İkinci sıcaklığın kubbesine de pandantiflerle geçilmekle birlikte; diğerinden farklı olarak buradaki pandantiflerin yüzeyi üst üste sıralanan kirpi saçak dizileriyle hareketlendirilmiştir. Her iki mekanın kubbelerinde yeterli sayıda tepe penceresi göze çarpar.

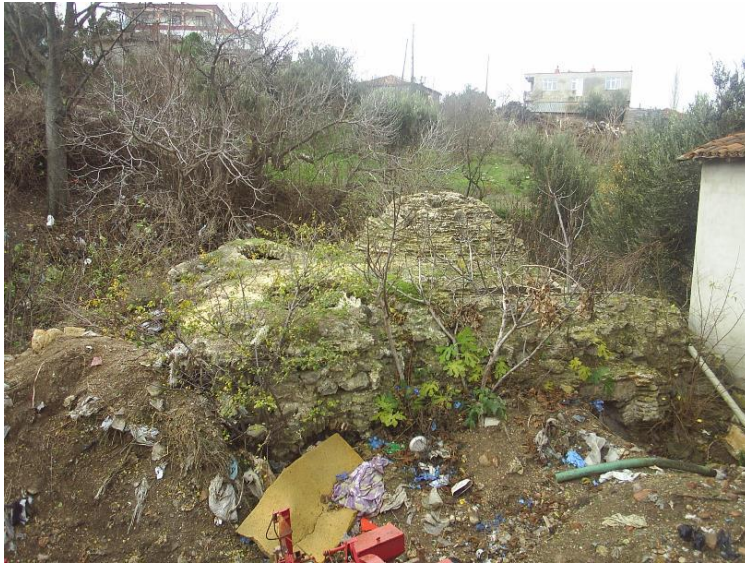
Res.31. Karacaören Hamamı genel görünüş

Çanakkale’ye bakan bir tepenin eteğindeki dar vadiye kurulmuş olan Karacaören Köyü, bu civarın en eski Türk yerleşmelerinden birisidir. Pirî Reis’in haritasında “Karacaören karyesi” (1973: 114) ismiyle kaydedilmiştir. Köydeki caminin ve tarihi hamam kalıntısının çevresinde antik taşlar göze çarpmaktadır. Kendi kaderine terk edilmiş olan hamam çöplüğe dönüşmüş durumdadır. Bitişindeki evin hayvan pislikleri de hamama zarar vermektedir. Soyunmalık ve külhan bölümleri yıkılmış; diğer mekanların duvarları ve örtüleri de harap olmuştur. (Uysal 2008: 677). (Res.31)

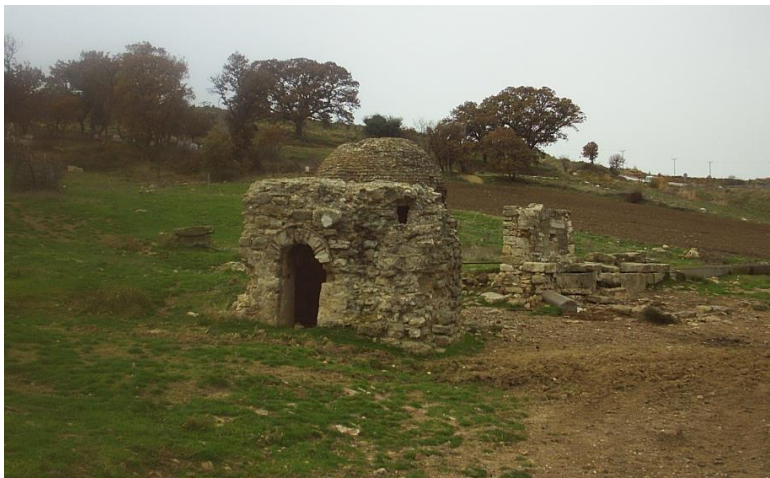
Res.37.Özbek Köyü, hamam ve çeşme

Köyün güneybatısında küçük bir hamam ve suyu hâlen akar durumda bir çeşme ile bazı temel kalıntıları dikkati çeker. (Res.37) Hamamın yanındaki çeşme tek cephelidir. Duvarında ve su hatlarında yer yer devşirme taşlar kullanılmıştır.

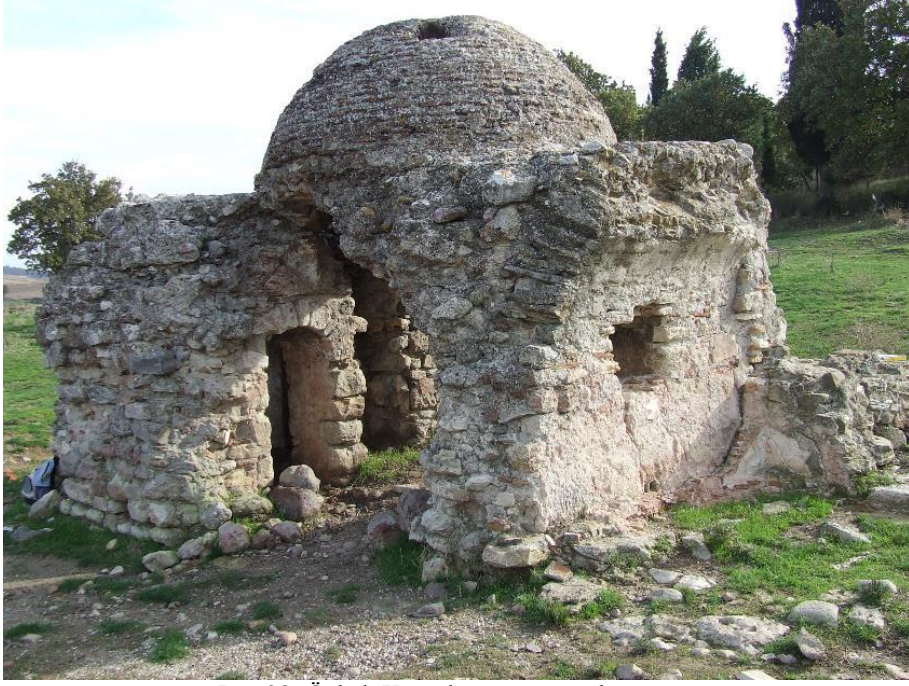
Res.38. Özbek Köyü hamamı, genel görünüş

Konak hamamları tipinde küçük bir bina olan hamamın sadece ılıkılık ve sıcaklık bölümü ile buna bitişik su deposunun yan duvar kalıntı ve temelleri kalmıştır. (Res.38) Hamamın güneydoğu cephesine su deposu hizasında bitişik kalıntı, yapıya su sağlayan bir makseme ait olabilir. (Res.39) Soyunmalık ve külhan bölümleri tümüyle yıkılmıştır. Fakat temel izleri belli olmaktadır. Mevcut kalıntı 7,61x3,58 m.lik boyuta sahiptir. Kuzeydoğu – güneybatı istikametinde tek sıra hâlinde dizilmiş mekanlardan soyunmalığın boyut ve örtü sistemini tahmin etmek güçtür. (Şek.7) Temel izleri kalmış soyunmalıktan yuvarlak kemer biçimli küçük bir kapıyla geçilen ılıkılık,

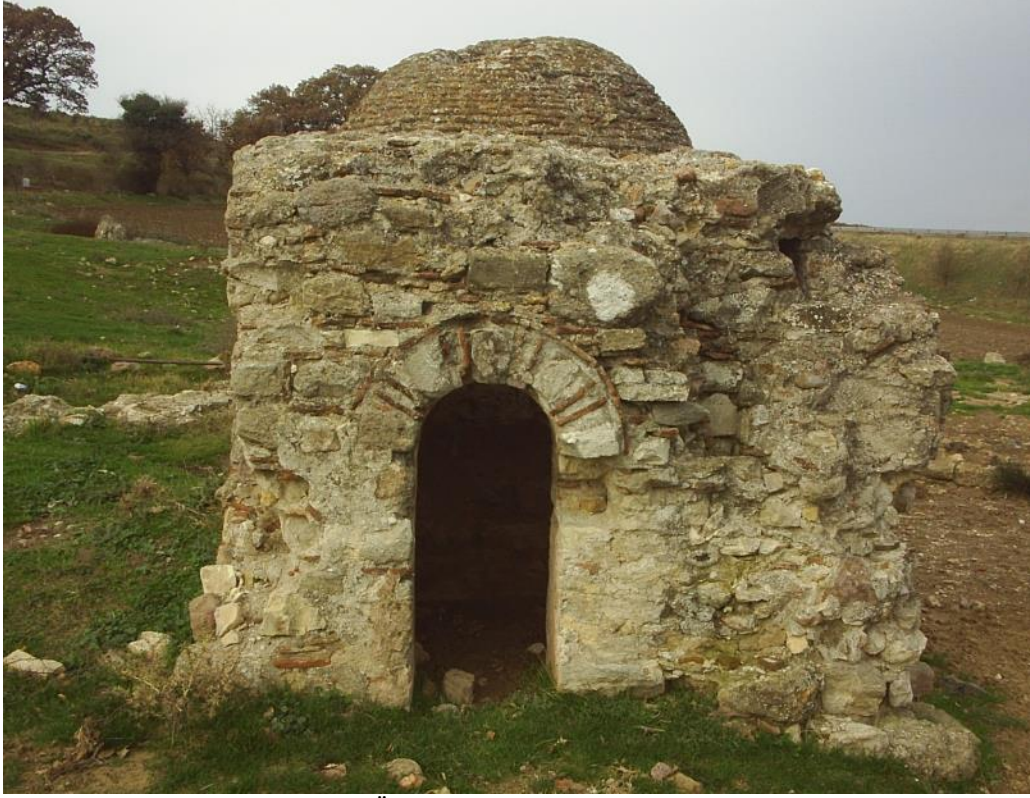
Res.40. Özbek Köyü Hamamı, ılıklik kapısı

1,33x2,13 m. boyutunda enine dikdörtgen plandadır. (Res.40) Üzeri beşik tonozla örtülüdür. ılıklığın sağ tarafındaki yuvarlak kemerli kapıdan geçilen sıcaklık 2,05x2,05 m. kenar ölçüleriyle kare biçiminde tasarlanmıştır. Mekanı örten kubbeye Türk üçgenleriyle geçilmektedir. (Res.41) Yapı çevresinde tespit ettiğimiz dibeye benzeyen taş parça, sıcaklığın kurnasına ait olabilir. Sıcaklığın su deposuna bitişik duvarındaki küçük pencere iki mekan arasındaki tek geçittir. Mevcut izler; ılıklık kadar bir alanı kaplayan su deposunun üzerinin beşik tonozla kapatılmış olduğunu gösteriyor. Binanın duvarları kaba yonu taş, moloz taş ve yer yer tuğla kullanılarak yığma duvar tekniğinde inşa edilmişlerdir. Örtü sisteminde ve kapıların kemer kavislerinde tuğla kullanılmıştır. Su deposunun içinin –muhtemelen izolasyon maksadıyla- içte tek sıra tuğlayla kaplandığı görülmektedir. Tuğlaların boyut ve nitelikleri 19. yüzyıl sonlarının bilinen örneklerine benzemektedir.

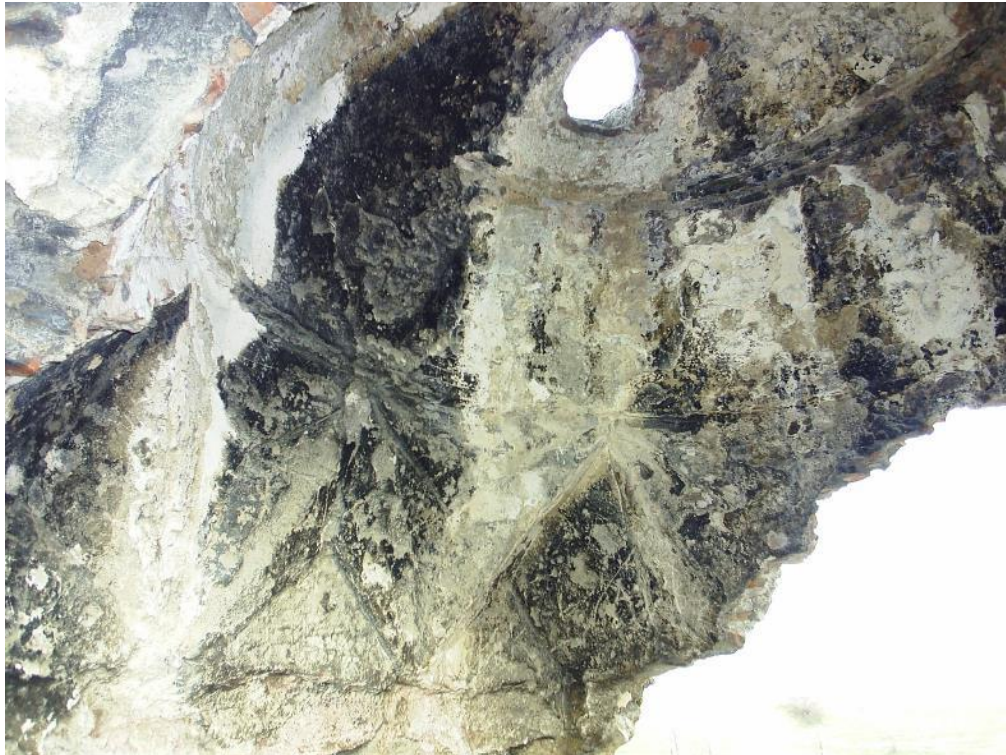
Res.41. Özbek Köyü Hamamı, sıcaklıkta kubbeye geçiş düzeni
