## **SİVAS'TA BİR KERPIÇ CAMİ; SARIZADE MEHMET PAŞA CAMİ RESTİTÜSYON DENEMESİ**

*Geliş: 28.12.2011 Kabul: 21.06.2012 (Araştırma Makalesi)*

### **AN ADOBE MOSQUE IN SIVAS; AN ATTEMPT FOR THE RESTITUTION OF SARIZADE MEHMET PASA MOSQUE**

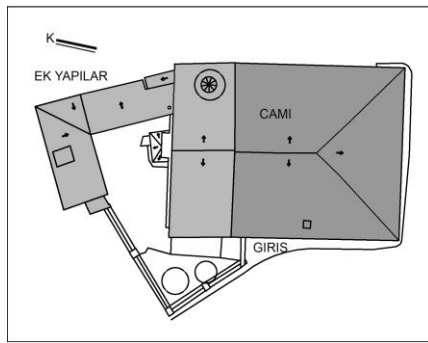
**Şekil 1. Vaziyet Planı**  
(D. Boyacıoğlu, 2007)

Caminin kuzey köşesine bitişik olarak inşa edilmiş tek şerefeli bir minaresi bulunmaktadır (Şekil 1). Kesme taştan inşa edilen minare, kare bir kaide üzerinde yükselmekte olup, yuvarlak kemerli giriş kapısı, son cemaat mahalline açılmaktadır (Şekil 3). Minareye ait kitabe, kaidenin kuzeydoğu yüzündeki bir nişin içerisine yerleştirilmiştir (Şekil 4). Kaideden pabuç kısmına düz bir silme ile geçilmektedir. Yukarıya doğru incelen ve ters-düz olarak yan yana sıralanan üçgenlerden oluşan pabuç bölümü yarım daire profilli taş bir bilezikle sonlanmaktadır. Kaidenin güneydoğu yüzüne caminin kerpiç duvarı yavaşmaktadır. Kuzeybatı yüzüne ise son cemaat yerinin üst kısmında yer alan kadınlar bölümüne çıkan merdivenlerin sahanlığı yavaşdırılmıştır. Minarenin silindirik gövdesi son cemaat yerinin üzerini örten ahşap çatıyı delip geçmekte ve şerefenin hemen altında yine taş bir bilezikle sonlanmaktadır (Şekil 4).

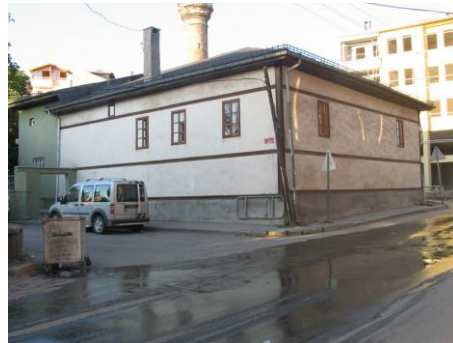
**Şekil 2. Caminin Güney Köşesi**  
(D. Boyacıoğlu, 2007)

İbadet mekânının üzeri, üç yöne meyilli kırma çatı ile örtülmüştür. Cepheleri ise kerpiç yığma sistemde inşa edilmiş olup, üzeri sıvalı ve boyalıdır. Belli kotlarda yerleştirilmiş silmelerin cephede yataylığı vurgulayan bir etkisi vardır. Köşeler ahşap elemanlarla vurgulanmıştır (Şekil 2).

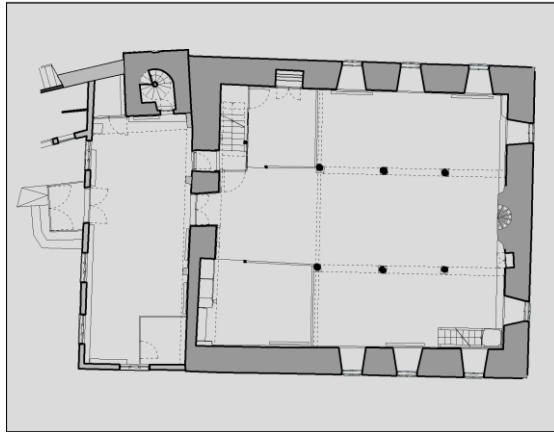
**Şekil 3. Plan**  
(D. Boyacıoğlu, 2007)

Caminin kuzeybatı cephesinde yer alan son cemaat mahalli, betonarme iki katlı bir yapı olup, camiye 1992 yılında yapılan onarımlar sırasında eklenmiştir. Son cemaat mahalline, ahşap bir rüzgârlıktan geçilerek ulaşılmaktadır. Mekânın kuzeydoğu duvarı aynı zamanda minare kaidesidir, güneydoğu duvarı ise caminin özgün beden duvarıdır. Bu duvar üzerinde, mahfile çıkan merdivenlere açılan bir demir kapı ile ahşap çift kanatlı ana giriş kapısı yer almaktadır (Şekil 3).

Caminin asıl ibadet mekânının toplam alanı 121m<sup>2</sup> olup, kareye yakın bir formdadır. İki sıra halinde üçer adet olarak dizilen toplam altı adet direk mihraba dik üç sahna ayrılmıştır. Mihrap önündeki sahnın diğerlerine göre daha geniş tutulmuştur (Şekil

3,5). Mekânı sınırlayan duvarlar 106 ile 113cm arasında değişen kalınlıklarda olup, yığma kerpiç sistemde inşa edilmiş ve üzerleri sıvanmıştır. Kuzeybatı duvarı boyunca mahfil kısmı yer almaktadır. Mahfilin altına denk gelen bölümün döşemesi kısmen yerden yükseltilerek ana mekândan ayrılması sağlanmıştır (Şekil 3,6). Bu bölümde mahfile çıkışı sağlayan tek kollu ahşap bir merdiven yer almaktadır. Merdivenin etrafı ahşap bir bölme ile kapatılarak ana sahından ayrılmıştır (Şekil 3, 6).

Mekânı aydınlatan pencereler yanları ve altları şevli olarak düzenlenmiş, çift ahşap doğramalı dikdörtgen pencerelerdir (Şekil 9). Mekânın kuzeydoğu duvarı üzerinde üç, güneydoğu duvarı üzerinde iki ve güneybatı duvarı üzerinde üç adet olmak üzere toplam 8 adet penceresi bulunmaktadır (Şekil 3).

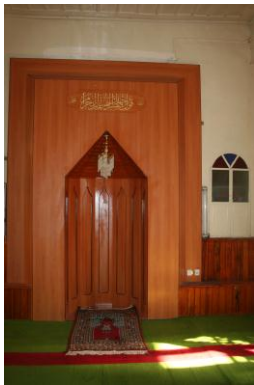
**Şekil 7. Mihrap**  
(D. Boyacıoğlu, 2007)

Ana sahının güneydoğu duvarı üzerinde yer alan mihrap, 2006 yılında ahşap ile kaplanmış olup, özgün değildir (Şekil 7). Yarım daire mihrap nişi, duvar yüzeyinden çıkıntı yapacak şekilde yerleştirilmiş üç dikdörtgen bordür ile çevrelenmiştir. Mihrabın batı tarafında, yuvarlak kemerli bir niş bulunmaktadır (Şekil 7). Bugün kitap rafı olarak kullanılmakta olan nişin arka duvar yüzeyine, üzerinde Âyetel-Kürsi yazılı kırık taş parçaları ve mezar taşı parçaları yerleştirilmiştir.

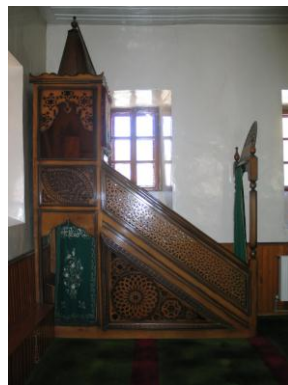
**Şekil 8. Minber**  
(D. Boyacıoğlu, 2007)

Güneydoğu duvarının batı köşesine bitştirilmiş olan ahşap minber de yakın zamanda yenilenmiş olup, özgün değildir (Şekil 8).

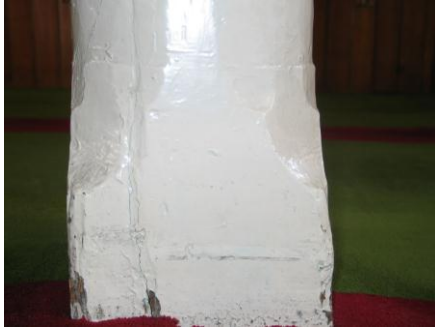
**Şekil 10. Ahşap Direk Alt Kısım**  
(D. Boyacıoğlu, 2007)

Üst örtüyü taşıyan ahşap direkler dairesel kesitte olup, kaideleri yoktur. Ancak, alt kısımları kavisli şekilde pahlanarak süslenmiştir (Şekil 10). Ahşap direklerin silindirik gövdeleri dışbükey profilli bir bilezikle son bulmaktadır. Bileziklerden kare kesitli başlıklara geçiş, köşelerin pahlanması ile sağlanmıştır. Bu pahların üst kısmına da, iç ve dış bükey yarım daire profilli ahşaptan ayrı olarak hazırlanmış çitalar çakılarak direklere başlık görünümü verilmeye çalışılmıştır. Ahşap direkler başlıkların üzerinde kare kesitli olarak kirişe kadar devam eder. Buradan da anlaşılacağı üzere, bu direkler, kare kesitli tek parça ahşabın yukarıda anlatıldığı şekillerde yontulması ve pahlanmasıyla biçimlendirilmiş olmalıdır (Şekil 11).

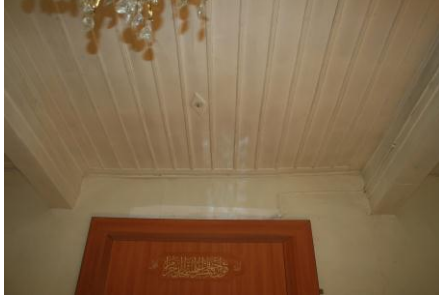
**Şekil 12. Orta Sahın Tavan**  
(D. Boyacıoğlu, 2007)

Ana sahnin tavanı, güneydoğu tarafı ibadet bölümünün, kuzeybatı tarafı ise mahfilin tavanı olacak şekilde iki kısımdan oluşmaktadır. İbadet bölümünün ahşap tavanı mihrap duvarına dik doğrultuda uzanan iki ahşap giriş ile üç bölüme ayrılmıştır. Her bölüm, dikdörtgen bir bordür ile çevrelenmiş, daha sonra yine mihraba dik yönde çakılan ince çıta parçalarıyla eşit şeritlere bölünmüştür (Şekil 12). Son olarak, mihrap önü sahninin tavanında iki, diğerlerinde birer adet olmak üzere, baklava dilimi şeklinde birer süsleme elemanı yerleştirilmiştir.

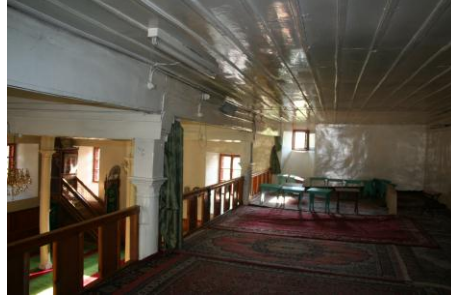
**Şekil 13. Kadınlar Mahfili**  
(D. Boyacıoğlu, 2007)

Ana sahnin ahşap bir merdivenle ulaşılan mahfil, dikdörtgen şeklinde bir mekândır (Şekil 13). Ahşap dikmelerin arasına yerleştirilmiş korkuluklarla ana sahnin ayrılmaktadır. Döşeme kaplaması ve tavanı ahşaptır. Kuzeydoğu ve güneybatı duvarları üzerinde birer adet ahşap doğramalı pencere yer almaktadır. Ana sahnin pencereleri ile benzer biçimde yanları ve altları şevli olarak yapılmış olan bu pencereler boyut olarak daha küçüktür. Mekânın kuzeybatı duvarı üzerinde yer alan bir boşluktan, iki basamak çıkılarak son cemaat mahallinin üst katında bulunan kadınlar bölümüne geçilebilmektedir.

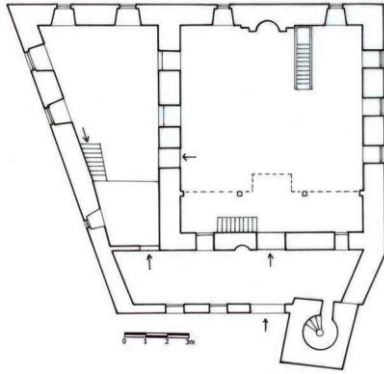
Şekil 14. Uzunhacıoğlu Cami Planı  
(Ünsal, 2006)

Bununla birlikte, restitüsyona yol gösterici olması açısından, benzer dönem camileri incelenerek son cemaat yerleri ile ilgili bir tipoloji çıkarılmaya çalışılmıştır. Buna göre iki tip çözümden bahsetmek mümkün gibidir. İlk çözümde son cemaat mahallinin doğu ve batı cepheleri ana sahnın uzantısı olan sağır duvarlarla sınırlandırılmıştır. Güllübağ Cami, Zeliha Hatun Cami, Uzunhacıoğlu Cami, Zincirli Cami, Yeşil Cami ve Çatalpınar Cami bu tipe örnek olarak gösterilebilir<sup>2</sup>. Güllübağ ve Zeliha Hatun camileri dışında adı geçen diğer camilerde son cemaat yerinin kuzey cephesi kapalıdır (Şekil 14, 15). Ancak, duvar kalınlığının özgün duvar kalınlıklarına göre oldukça ince oluşu, bu bölümün Güllübağ ve Zeliha Hatun camilerinde olduğu gibi açık olduğuna ve sonradan kapatılmış olabileceğine işaret etmektedir (Şekil 16,17).

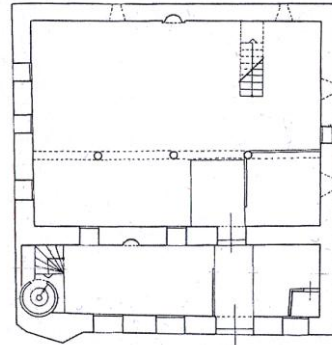
**Şekil 19. Süleyman Ağa Cami Planı**  
(Denktaş, 2005)

İkinci çözümde ise, son cemaat mahallinin bütün cepheleri duvarlarla kapatılmıştır. Süleymanağa Cami ve İmaret Cami bu tipin örneklerindedir<sup>3</sup> (Şekil 18,19).

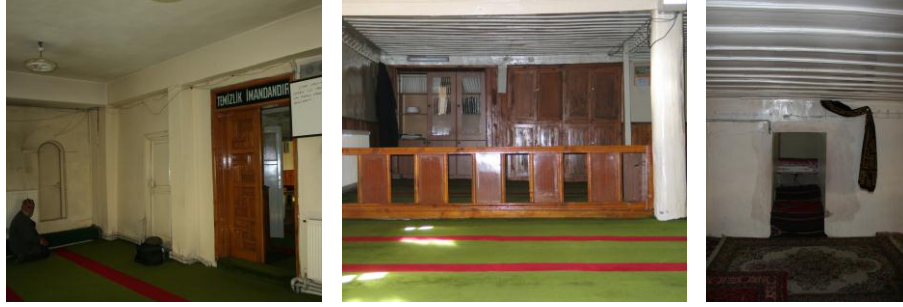
**Şekil 20. Sarızade Mehmt Paşa C. Son Cemaat M. Girişin Yanındaki Kapı, Ana Sahın Girişin Yanındaki Girinti ve Mahfilden Kadınlar Bölümüne Geçiş**  
(D. Boyacıoğlu, 2007)

Sarızade Mehmet Paşa Cami her iki tipolojiye de uymamaktadır. Caminin kuzey köşesinde camiye bitişik olarak inşa edilmiş minare yer aldığından, kuzeydoğu duvarının son cemaat mahallini oluşturmak üzere uzatılmış olması mümkün değildir (Şekil 3). Güneybatı duvarının da benzer bir şekilde uzatılmış olduğuna dair herhangi bir iz bulunmamaktadır. Bu durum, Sarızade Mehmet Paşa Cami'nin son cemaat mahalli olmadığını düşündürmektedir. Son cemaat mahalli olmasa bile, avlu ile caminin döşeme kotları arasındaki fark dikkate alındığında, en azından avludan birkaç basamakla çıkılan yükseltilmiş bir bölüm olması gerektiği görülmektedir. Bu

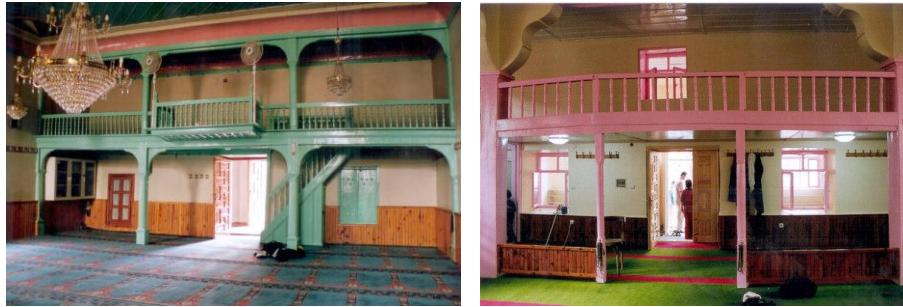
**Şekil 21. Uzunhacıoğlu C. Kuzeybatı C. Şekil 22. Yeşil C. Kuzeybatı Cephesi**  
(Denktaş, 2005)

Son cemaat yeri ile bağlantılı olarak ele alınması gereken bir diğer problem, caminin kuzeybatı cephesidir. Mevcut betonarme son cemaat mahalli kaldırıldığında, caminin kuzeybatı cephesi üzerinde ana sahna giriş kapısından başka mahfile çıkan merdivene ulaşımı sağlayan ikinci bir kapı ile mahfilden kadınlar bölümüne geçişi sağlayan açıklık kalacaktır (Şekil 3, 20). Ana giriş kapısının yanında ikinci bir kapının bulunması bu kapının özgün olmadığını düşündürmektedir. Bu durumda, akla ilk gelen soru, bu kapı boşluğunun, var olan bir pencere boşluğunun büyütülmesi ile elde edilmiş olup olamayacağıdır. Ana sahnin batı köşesinde yer alan girintinin ve mahfilden kadınlar bölümüne açılan iki basamaklı geçidin de özgün olmadığı açıktır. Bu da benzer bir soruyu akıllara getirmektedir. Sivas il merkezinde yer alan dönem camilerinin özgün oldukları düşünülen kuzeybatı cepheleri incelendiğinde, Yeşil Cami, Uzunhacıoğlu Cami, Çatalpınar Cami ve İmaret Cami'nin ana giriş kapısının her iki yanında ve üstünde birer pencere olduğu görülmektedir (Şekil 21, 22). Bu kadar çok tercih edilen bir cephe düzeni olması Sarızade Mehmet Paşa Cami'nde kuzeybatı cephesinin restitüsyonuna dair dile getirilen kuşkuvarı doğrular niteliktedir. Buna göre, çift kanatlı giriş kapısının

sağında ve solunda birer pencere, mahfilin olduğu üst katta ise, giriş kapısının aksında tek bir pencereden oluşan cephe düzeni, Sarızade Mehmet Paşa Cami için de doğru görünmektedir.

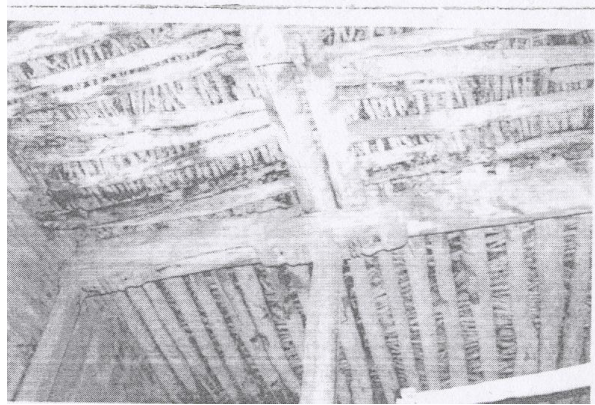
**Şekil 23. Tuğut Cami Üst Örtüsü**  
(Denktaş, 2005)

Yapının restitüsyonuna dair tartışılması gereken bir diğer konu özgün üst örtüsünün ve döşemesinin ne olduğudur. Sivas'taki kerpiç camiler içerisinde özgün üst örtüsünü koruyan bir cami bulmak çok güçtür. Fakat örneğin Divriği'deki ahşap direkli kerpiç camilerin tamamının özgün halinde düz toprak damlı iken, 1950'li yıllardan sonra yapılan onarımlarda üzerlerinin kırma çatıyla örtülmüş olduğu bilinmektedir (Denktaş, 2005). Divriği Tuğut Köyü Cami bu toprak damlı camilerden günümüze ulaşabilmiş nadir örneklerden biridir (Şekil 23). Çatıyı oluşturan ahşap kirişler, ana kirişlerin atıldığı yöne dik istikamette döşenmiştir. Bu kirişlerin üstüne ahşap latalar konulmuş ve üzerlerine toprak dökülmüştür. Bu uygulama yörede "kallenguçlu tavan" olarak adlandırılmaktadır (Denktaş, 2005). Sivas ilçe ve köylerindeki camilerde bu ahşap kirişlerin görülebildiği örnekler hala mevcutken, özellikle Sivas il merkezinde yer alan camilere bakıldığında, çoğunluğu 19. yüzyılda yapılmış olduğu anlaşılan bezemeli ahşap tavanlar ile kirişlemenin gizlenmiş olduğu tespit edilmektedir.

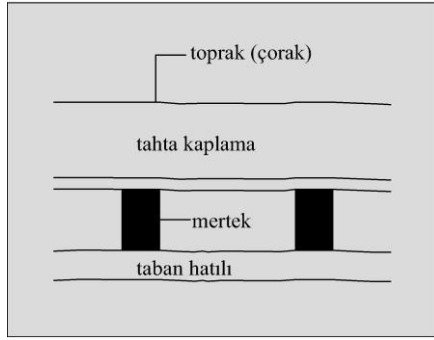
Şekil 24. Ahşap Kirişli Tavan  
(Çelebi, 1979)

Bu noktada, ahşap kirişlemeli tavanların ve toprak damlı çatıların Anadolu’da nasıl uygulandığı araştırılmıştır. Buna göre, ahşap dikmelere oturan ana kirişlere dik istikamette yerleştirilmiş tali kirişler üst örtüyü taşımaktadır. Orta Anadolu’da yuvarlak kesitli kullanılan ağaçların çapları 15-25cm’dir. Kirişlerin aralıkları 30-60cm arasında değişmektedir. Kirişler duvar son hatılının (taban hatılı) üzerine oturlur. Kirişlerin arasındaki boşluğu kapatmak ve serilip sıkıştırılacak toprağı tutmak için kiriş üstünde bir döşeme oluşturulur. Bu döşeme, ağaç dallarıyla, saz demetleriyle veya tahta kaplanarak yapılır (Şekil 24) (Çelebi, 1979). Sarızade Mehmet Paşa Cami’nin ahşap kaplamalı tavanlarının altında da bu türlü bir konstrüksiyon olduğu anlaşılmaktadır.

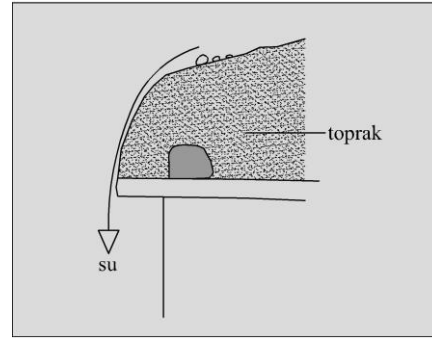
Şekil 25. Toprak Dam  
(Çelebi, 1979)

Orta Anadolu’daki kerpiç yapı örneklerinde üst örtü genellikle toprak damdır. Tahta, hasır ve benzeri elemanlarla oluşturulan döşemenin üzerine ince dallar yerleştirilip, içine saman ve benzeri maddeler katılmış olan toprak, tabaka tabaka dökülerek 15cm kalınlığa kadar sıkıştırılmaktadır. Son kat, suyu emmeyen bir tabaka olması için, bazı yörelerde Horasan şapı, bazı bölgelerde ise çorak adını verdikleri tuz katılmış ince killi bir topraktır (Şekil 24, 26, 27) (Kömürcüoğlu, 1962). Bu uygulamada her yağış ve kardan sonra loğ taşı ile silindirlemeye gerek kalmamaktadır. Yılda bir iki kere silindirlemek yeterlidir. Yılda bir kez de çorak denilen ve üst tabakayı oluşturan kil sıva onarılır, yenilenir (Çelebi, 1979). Bu son tabaka suyu istenilen yöne akıtacak şekilde meyillidir. Meyil çok defa yağmur sularını içerde toplayacak şekilde tertiplenir. Toplanan su bir veya birkaç çörtnele dışarı akıtılır. Duvar içinde kalan ve saçaksız, düz olarak biten damlar bu şekilde yapılır. (Şekil 26). Eğer saçak varsa, yağmur ve kar suları saçaklardan dışarı atılmak suretiyle uzaklaştırılır (Şekil 25) (Kömürcüoğlu, 1962).

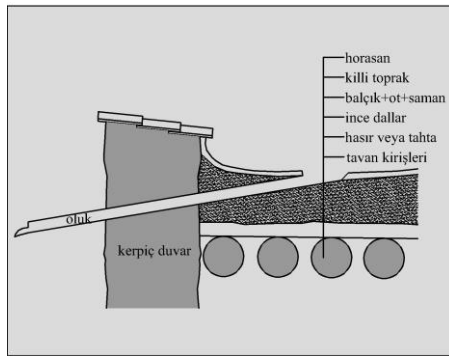
**Şekil 26. Toprak Dam**  
(Çelebi, 1979)

Dolayısıyla, Sarızade Mehmet Paşa Cami’nde toprak örtünün kenar bitişlerinin nasıl yapıldığı, saçak olup olmadığı cevaplanması gereken bir başka sorudur. Doğrudan toprak örtünün şevlendirilmesiyle saçak oluşturulabileceği gibi kirişlemeler üzerine yapılan döşeme biçimi dışta devam ettirilerek de saçak elde edilebilir (Şekil 25) veya parapet duvarı oluşturulur (çelen) ve sular çeşitli yüzeylere verilen akıntılarla

toplanarak çörtten denilen taş, ahşap ve benzeri gereçlerle yapılan oluklar ile dışarı atılır (Şekil 26) (Çelebi, 1979). Sarızade Mehmet Paşa Cami'nde kerpiç beden duvarlarının parapet oluşturacak şekilde bir miktar daha yüksek olduğu ve suyun çörtlenlerle dışarı atıldığı düşünülmektedir. Çatı saçağının kaplama tahtalarının arkasında beden duvarlarının bir miktar daha devam ettiği görülmektedir. Mevcut kırma çatının mertekleri bu duvar üzerine oturtulmuş olmalıdır. Elbette ki, bu öngörülerin ancak çatı kaldırıldıktan sonra kesinlik kazanabileceği unutulmamalıdır.

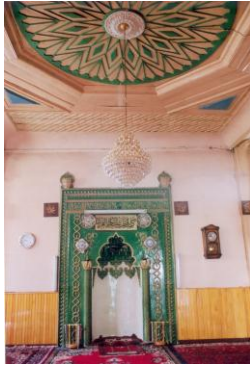
Şekil 28. Yiğitler C.  
(Ünsal, 2006)

Hoca İmam Cami ve İmaret Cami'dir<sup>5</sup> (Şekil 28, 29, 30). Bu mihrapların hepsi alçıdan kalıplama tekniği kullanılarak yapılmış olup, Örtmeli Cami dışındakilerin 19. yüzyıl üslup özellikleri gösteren süsleme kompozisyonları oldukça zengindir. İsmail Okutansoy'un yumurta şeklinde diye yaptığı tarif mukarnası çağrıştırmaktadır. İncelenen örnekler içerisinde yalnızca Yeşil Cami mihrap kavsarasında stilize edilmiş dört sıra mukarnas kullanılmıştır (Şekil 29). Sarızade Mehmet Paşa Cami mihrap kavsarası da benzer bir şekilde stilize edilmiş mukarnas dizileri ile zenginleştirilmiş olabilir. Ancak, Yeşil Cami'de veya diğer örneklerde görülen ağır bitkisel kompozisyonun yerine Örtmeli Cami'de olduğu gibi sade bir düzenleme tercih edildiği İsmail Bey'in tariflerinden anlaşılmaktadır (Şekil 30). Bununla birlikte, gerek önceki fayans kaplı halinde, gerekse günümüzdeki ahşap kaplı görünümünde mihrap nişinin dikdörtgen bordür içine alındığı görülmektedir. Bu da, özgün halinde Yiğitler Cami mihrabında olduğu gibi mihrabı üç yönden kuşatan bordürler olabileceğini akla getirmektedir (Şekil 28). Yiğitler Cami de dahil olmak üzere incelenen tüm örneklerde mihrap nişinin her iki yanına yerleştirilmiş birer adet sütunce bulunmaktadır. Kimisi düz, kimisi burmalı olan bu sütuncelerden Sarızade Mehmet Paşa Cami'nin mihrabında da kullanılmış olabileceği düşünülmektedir.

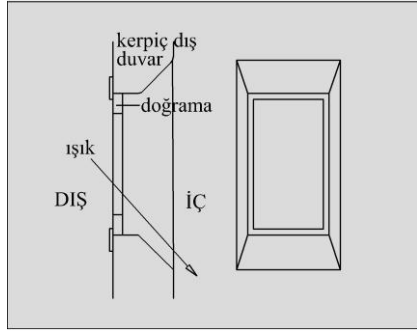
Şekil 33. Kerpiç Yapı Pencere  
(Çelebi, 1979)

Doğramaları değişmiş olmakla birlikte, yanları ve altları içe doğru şevli olarak yapılmış olan pencere açıklıkları özgündür (Şekil 33). Kerpiç yapılarda pencerelerden daha çok ışık almak amacıyla içe doğru genişlemeler yapılmaktadır. O kısımdaki kerpiçlerin içe meyilli kesilmesi ve sıvanması ile oluşturulan bu genişleme, büyük açıklıklı pencere yapmaktan daha olumludur (Çelebi, 1979). Benzer örnekleri hem Sivas merkez, hem ilçe ve köylerde yer alan camilerde sıkça görmek mümkündür.

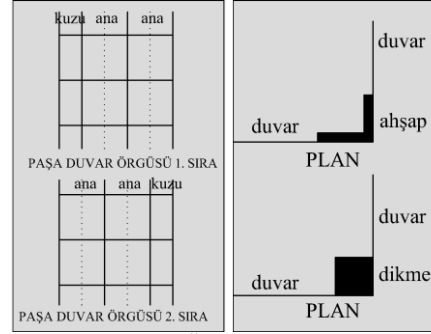
Şekil 34. Duvar Örgüsü ve Köşe Detayı  
(Çelebi, 1979)

Sarızade Mehmet Paşa Camii'nin kerpiç beden duvarlarının kalınlıkları 106 ile 113cm arasında değişen ölçülerdedir. Kuzeydoğu cephesinin kuzey ucuna doğru, duvar yüzeyinde yapılan küçük çaplı bir sondajdan anlaşıldığı üzere, kerpiç üzerine 5cm çimento sıva, 7cm kireç sıva yapılmıştır. Üst üste yapılan sıvalarla duvar kalınlığının bir miktar şiştiği görülmektedir. Kerpiç beden duvarları, masif kerpiç yapı sisteminde kerpiç bloklar ile örülerek oluşturulmuş olmalıdır. Duvar kalınlığına bakılarak bu duvar örgüsünün paşa duvarı diye adlandırılan şekilde, kerpiç bloklardan iki ana ve bir kuzunun yan yana gelmesiyle oluşturulduğu söylenebilir (Şekil 34).

Dış cephede yer alan silmelerin ve köşelerdeki ahşap elemanların araştırılması bir diğer maddeyi oluşturmaktadır. Ahşap silmelerin, kerpiç duvarı belli kotlarda berkitmeye yarayan ahşap hatılların hizasına denk düştüğü düşünülmektedir. Kerpiç yapı duvarları belirli düzeylerde oluşturulan yatay hatıllar ile desteklenirler. Duvarın iki yüzüne konulan 5x10 ve 8x8 cm ve benzeri boyutlardaki hatıllar yaklaşık 2 metrede bir ve köşelerde birbirlerine bağlanırlar. Subasman düzeyinde ahşap hatıl sonrası kerpiç duvar uygulamasına da sıkça rastlanmaktadır (Çelebi, 1979). Bu durumda, Sarızade Mehmet Paşa Cami cephelerinde yer alan ahşap silmelerden en alt kottaki silme, taş temelin subasman düzeyindeki hatıla denk düşüyor olabilir. Köşelerdeki ahşap elemanlar ise bu noktalarda dikmeler olabileceğine işaret etmektedir. Dikme ağaç yardımıyla duvar köşesi uygulaması Anadolu'da sık rastlanan bir uygulamadır (Şekil 34).
