UŞAK'TA TÜRK DÖNEMİ TAŞ KÖPRÜLERİ

STONE BRIDGES OF TURKISH PERIOD IN UŞAK

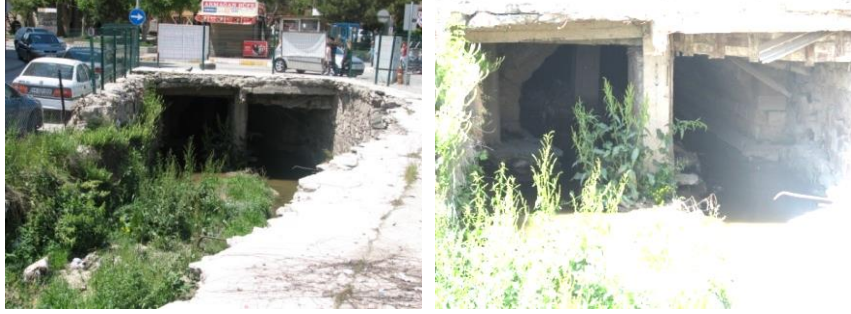
Fotoğraf 1-2. Uşak Merkez, Buğdaylı (Buğday Pazarı) Köprüsü (Foto: T. Acar).

1. Buğdaylı (Buğday Pazarı) Köprüsü: Uşak il merkezinde Dokuzsele Deresi üzerinde, Halı Pazarı Köprüsü'nün 100 m. kadar güneyindedir. Halı Pazarı Köprüsü ile Buğday Pazarı Köprüsü bugün yapılan yol çalışmaları ile dıştan algılanamamaktadır (Foto: 1-2). Buğday Pazarı Köprüsü Karayolları Genel Müdürlüğü'nün verdiği bilgilere göre 2 kemer gözli'dür. Köprü'nün uzunluğu 8.5 m., genişliği de 4 m. dir. Kemer formu yarım dairedir. Kaynaklarda yapının inşa tarihi olarak M. 1600 yılı verilmektedir⁴. Uşak Arkeoloji Müzesi'nde Türk dönemine ait kitabe ve mimari plastikleri incelediğimiz çalışmada⁵ 7.1.75 envanter numaralı bir köprü kitabesi tespit edilmiştir (Foto: 3). Kitabede köprü'nün, H. 1285/M. 1868-69 yılında Hüseyin Ağa tarafından inşa ettirildiği belirtilmektedir.

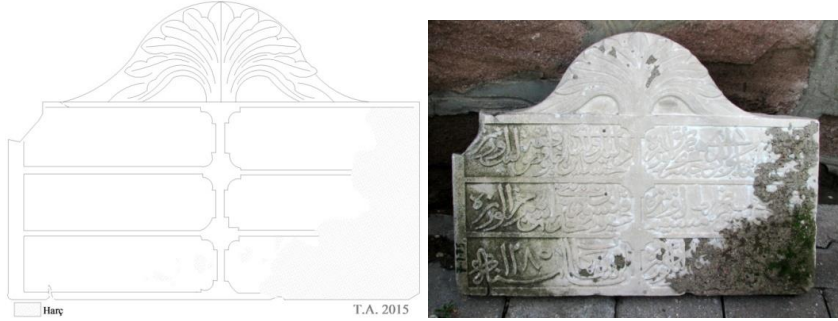
Çizim 1, Fotoğraf 3. Uşak Arkeoloji Müzesi. 7.1.75 Envanter Numaralı Köprü Kitabesi (Çizim-Foto: T. Acar).

Yukarıda da belirtildiği üzere bugün, Halı Pazarı ve Buğday Pazarı köprülerini görmek mümkün değildir. Kaynaklarda Halı Pazarı Köprüsü'nün 1973 yılına kadar kullanıldığı, sonradan üzerinin kapatıldığı belirtilmektedir⁶. Kitabe metni içerisinde köprünün adının geçmemesi ve farklı kaynaktan iki farklı yapı isminin verilmesi çelişkiye açık bir durum yaratmaktadır. Daha önce yayınlanan kaynaklarda da belirtildiği üzere⁷, bizde müzede bulunan kitabenin Hüseyin Ağa tarafından, 1868-69 yılında inşa ettirilen, Buğdaylı (Buğday Pazarı) Köprüsü'ne ait olduğu düşüncesindeyiz. Kitabenin Osmanlı Türkçesi ve günümüz Türkçesi ile yazılışı şöyledir (Çizim 1, Foto 3):

Kitabesine göre köprü, H. 1285/M. 1868-69 yılında Hüseyin Ağa tarafından inşa ettirilmiştir.

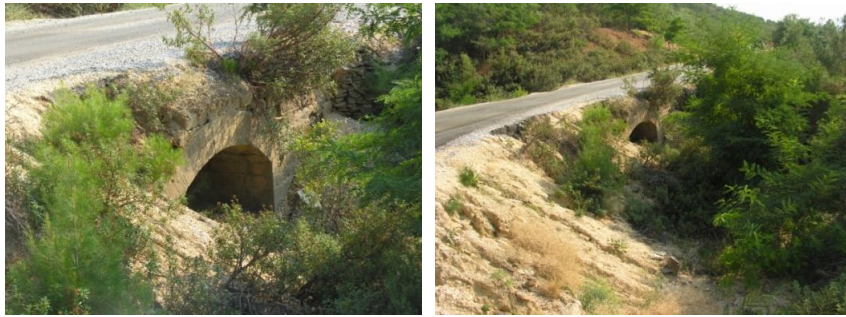
Fotoğraf 4-5. Gökçedal-Sarıdere Yolu Üzerindeki Köprü (Foto: T. Acar).

2. Gökçedal-Sarıdere Yolu Üzerindeki Köprü: Uşak merkeze yaklaşık 8.5 km., Sarıdere'ye yaklaşık 1.5 km. mesafede yer alan köprü, tek kemer gözlüdür. Kesme taş malzeme ile inşa edilmiştir. Yaklaşık 2 m. kemer açıklığı bulunan köprü'nün üzerinden asfalt yol geçtiğinden kesin uzunluğu tespit edilememiştir. Uzunluk yaklaşık 6 m., genişlik ise yine yaklaşık 4 m. dir. Yapıda kitabe ya da bezeme unsuru yoktur (Foto: 4-5).

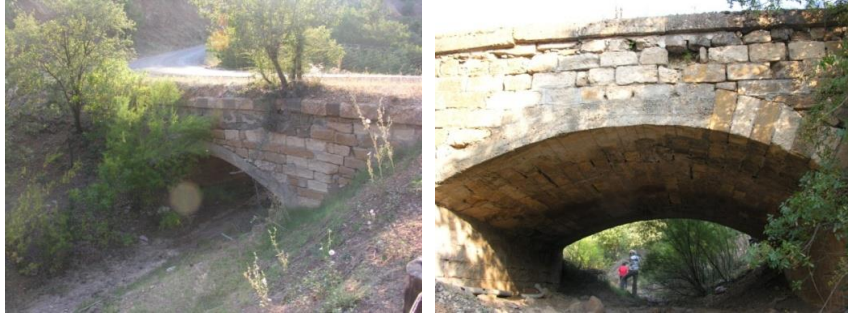
Fotoğraf 6-7. Aşağı Karabeyli Mahallesi Yakınlarındaki Köprü (Foto: T. Acar).

3. Aşağı Karabeyli Mahallesi Yakınlarındaki Köprü: Uşak merkeze 21 km. mesafede yer alan Karabeyli Köyü'nün Aşağı Karabeyli Mahallesi yakınlarında yer alan köprü tek kemerlidir. Basık kemer yerden 2.45 m. yüksekliğindedir. Kemer açıklığı 6.16 m. dir. Kesme taş ve kabayonu taşlarla inşa edilen köprünün özgün zemin döşemesi kalmamıştır. Döşemeye çimento içerikli bir kaplama yapılmıştır. Yapıda kitabe ya da bezeme unsuru yoktur (Foto: 6-7).

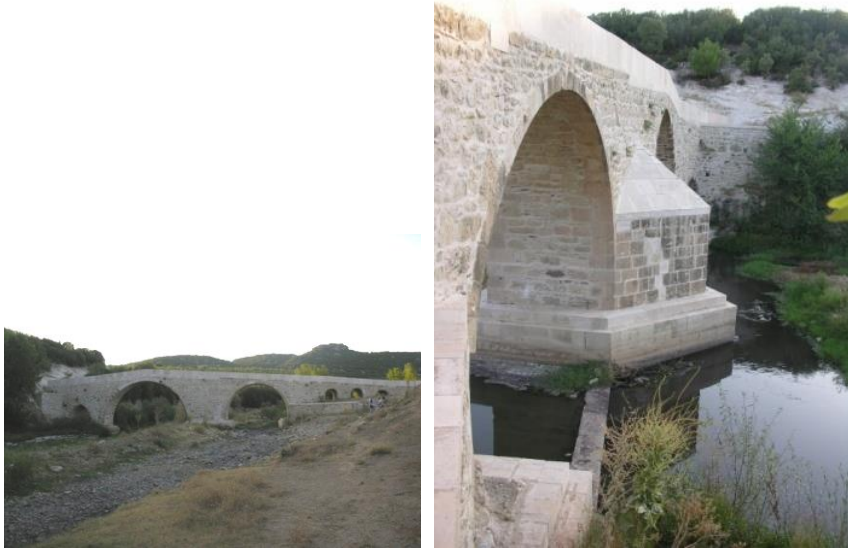
Fotoğraf 8-9. Sarıkız Köprüsü (Foto: T. Acar).

4. Sarıkız Köprüsü: Uşak Merkez/Beylerhan Köyü yakınlarında, Köprübaşı Köyü-Selendi arasında, Gediz Nehri'nin üzerindedir. Halk arasında Beylerhan, Köprü Başı, Güre, Sarıkız ve Beynihan şeklinde de adlandırılmaktadır. Yapı 14.3.1980/11789 tarih ve kararı ile tescil edilmiştir. Sarıkız Köprüsü, 55-60 m. uzunluğunda, 3.15 m. enindedir. 6 kemer gözlüdür. Kemer gözlerinden en batıdaki sivri kemerli, diğer iki büyük kemer ve sonradan eklenen kemerler yuvarlak kemerlidir. Yuvarlak kemer formları dönem müdahalesidir. Köprünün batı yönündeki üç kemeri köprüye ait olup; doğu yönündeki üç kemeri ise feyzan sırasında boşaltma kemeri olarak inşa edilmiştir. Köprüye ait üç kemerden ortadaki kemerin açıklığı 11.85 m. su seviyesine kadar yüksekliği 6.93 m. dir. Doğu yönündeki kemerin açıklığı 8.20 m. batı yönündeki kemerin açıklığı 3.47 m. dir. Doğu yönündeki boşaltma gözleri yaklaşık 1.60-1.70 m. açıklığındadır. Ortadaki iki büyük kemer ayağında ve soldaki ilk kemer gözünün yanında mansap cephesinde üçgen formlu birer selyaran inşa edilmiştir. Köprü düzgün kesme taş ve moloz taşlarla inşa edilmiştir. Tempan duvarı moloz taşlarla örülmüştür. Köprünün özgün döşemesi ve korkulukları yok olmuştur. Yapının inşa kitabesi yoktur. Kaynaklarda inşa tarihi olarak M. 1350 yılı verilmiştir¹³. Yapıda süsleme unsuru bulunmamaktadır. Sarıkız Köprüsü 2012 yılında Karayolları 2. Bölge Müdürlüğü tarafından onarılmıştır. Yöre halkının verdiği bilgilere göre de sağ

taftaki üç küçük kemer sonradan yapıya eklenmiştir¹⁴. Mimari özellikleri ile Osmanlı dönemine tarihlenmektedir¹⁵ (Foto: 8-9).

Yapılardaki en önemli mimari sorunlardan bir diğeri zamanla nehir tabanının dolmasıdır. Karahasan, Sarıkız Köprüsü'nde de olduğu gibi taşınan alüvyonlarla kemer açıklıkları dolmaya başlamıştır.

Sarıkız Köprüsü gibi bazı köprülerde köprünün doğu yönünde her iki cephesinde, batı yönünde ise menba cephesine sel sırasında köprü ayaklarının zarar görmesini önlemek amacıyla kanat duvarları yapıldığı görülmektedir. Ancak selyaranlar ve kanat duvarlarında sel sularının etkisiyle yer yer hasarlar oluşmuştur.

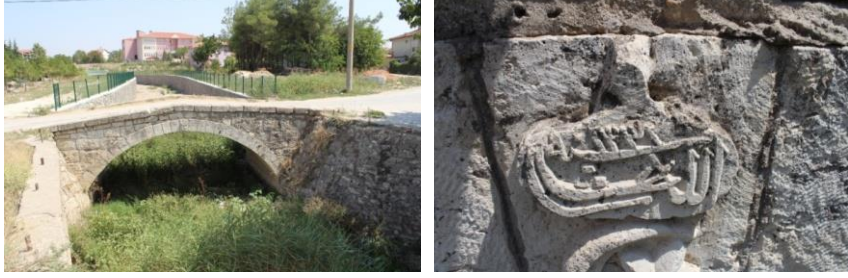
Fotoğraf 10-11. Muharremşah Köprüsü (Foto: T. Acar).

5. Muharremşah Köprüsü: Uşak il merkezine 9 km. mesafedeki Muharremşah Köyü'nün merkezinde, Kusura Çayı üzerindedir. 26.10.2013/1361 tarih ve kararı ile I. Grup eser olarak tescil edilmiştir. Köprü 11.60 m., uzunluğunda, 4.50 m. genişliğindedir. Tek kemer gözlü köprü, kesme taşlarla inşa edilmiştir. Yarım daire formu kemerin kilit taşı üzerinde ay-yıldız motifi ile tarih bulunmaktadır. Kitabenin Osmanlı Türkçesi ve günümüz Türkçesi ile yazılışı şöyledir (Foto: 10-11).

Kitabesine göre yapı H. 1321/M. 1903-1904 yılında inşa edilmiştir.

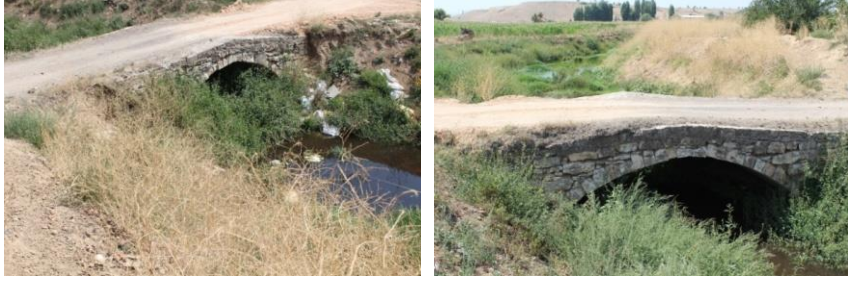
Fotoğraf 12-13. Tahta Köprü (Foto: T. Acar).

6. Tahta Köprü: Muharremşah Köyü'ne yaklaşık 1.5 km. mesafede, Çivril yolundan 500 m. içeride, Gölyeri mevkiinde yer alan ikinci köprü tek kemerlidir. Yaklaşık 15 m. uzunluğunda, 4.60 m. genişliğindedir. Kesme taş ve kabayonu taşlarla inşa edilmiştir. Orijinal zemin döşemesi kalmamıştır. Yol bağlantısı, kemer ayağının bittiği noktalarda meydana gelen toprak birikintileri ve bitkilenme nedeniyle köprünün başlangıç ve bitiş yerleri algılanamamaktadır. Kitabe ya da bezeme unsuru yoktur (Foto: 12-13)

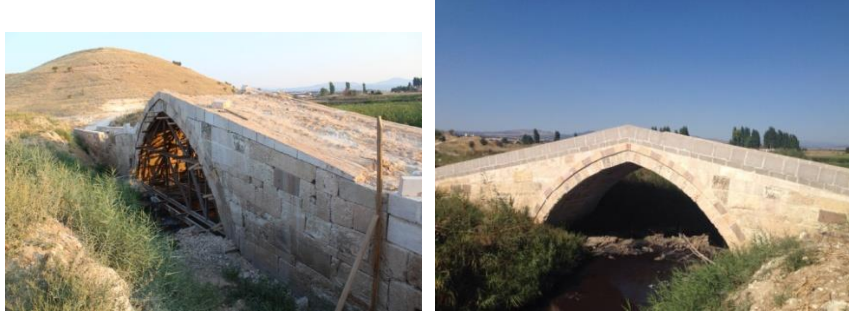
Fotoğraf 14-15. Onarım aşaması ve sonrası Çanlı Köprü (Foto: T. Acar).

7. Çanlı Köprü: Uşak ili merkez Muharremşah Köyü, Denizli Yolu 5. km. de, Banaz Çayı-Dokuzsele Deresi üzerindedir. Yaklaşık 24 m. uzunluğunda, 5.20 m. genişliğindedir. 11.01.2001/ 9768 21.03.2013/ 990 tarih ve kararı ile I. Grup eser olarak tescil edilmiştir. Çanlı Köprü tek kemerli köprüler grubundadır. Köprünün sivri kemeri üstten ikinci bir kemerle kademelendirilmiştir. Köprünün dolgusu moloz taş, kaplamaları ise kesme taştır. Yapı 2015 yılında restore edilmiştir. Bu onarım sırasında cephe kaplamaları, orijinal zemin döşemesi ve korkulukları yenilenmiştir. Yapının kitabeleri 1970'li yıllarda çalınmıştır. Birbirinin aynı kitabelerin metnini ve fotoğraflarını daha önce yayınlanmış kaynaklarda görebilmekteyiz. Kitabesine göre köprü H. 653/M. 1255-56 yılında Nuhbe (?) oğlu Emir oğlu Emir Sipah-

Köprü'nün tahrip olmasında zamanla birlikte beşeri ve çevresel faktörler sayılabilir. İnsan kaynaklı tahribatların başında kullanıcıların yapı ile uyumlu olmayan ekleri ve definecilerin verdiği zararlar şeklinde tanımlayabiliriz. Defineciler tarafından köprü'nün cazip hale gelmesi köprü ile ilgili efsanelerin etkisi bulunmaktadır. Efsane şöyledir¹⁸:

Köprü'nün tahrip olmasına etken bir diğer durum, altından geçen derenin taşıdığı kimyasal atıklardır. Bu atıklar, derenin taşıdığı alüvyon ve çöplerle köprü'nün debuşesi değişmiştir. Taş dokuda dönem ekleri çimento içerikli sıvalar, Arnavut kaldırımli döşemeler gibi dönem ile uyumsuz ekler, yapılan son onarımla kaldırılmıştır (Foto: 14-15).

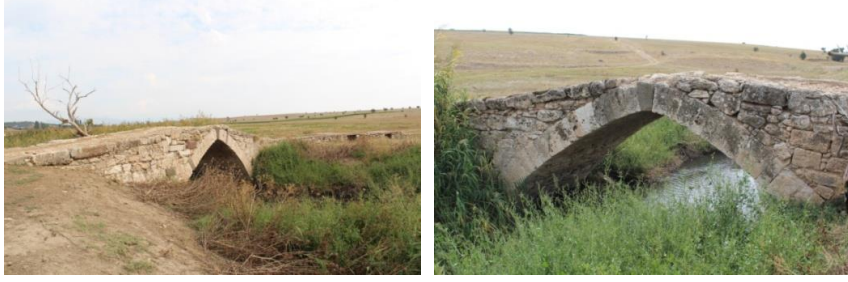
Fotoğraf 16-17. Karahasan Köprüsü (Foto: T. Acar).

8. Karahasan Köprüsü: Uşak il merkezinin 11.5 km. güneyinde Karahasan Köyü ile Selikler Köyü arasında Çay Mevkii'nde Değirmen Deresi üzerindedir. Köprü 26.60 m. uzunluğunda, 3.10 m. genişliğindedir. Yapı, 01.08.1986/2515 - 23.05.2013/1070 tarih ve kararı ile I. Grup eser olarak tescillenmiştir. Tek kemer gözlü köprü, kesme taş, kabayonu taşı ve yer yer

devşirme mermer parçalarla inşa edilmiştir. Dolgu moloz taştır. Köprü'nün özgün korniş taşları, özgün parapet taşları ve köprü zemin kaplaması ya yok olmuş ya da tahrip olmuştur. Köprüde herhangi bir orijinal bezeme unsuru ya da kitabe yoktur. Bezemeli mermer blok taşlar devşirmedir (Foto: 16-17).

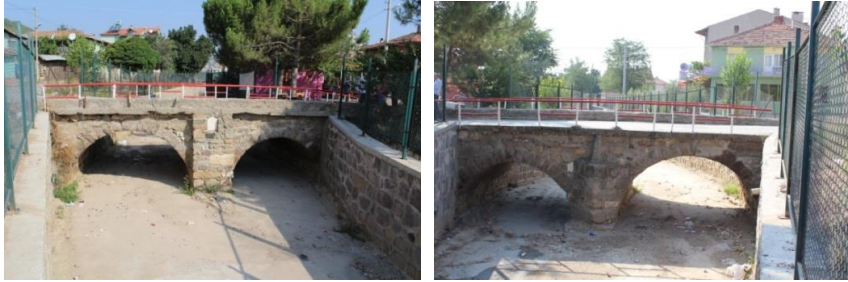
Fotoğraf 18-19. Yukarı Köprü (Foto: T. Acar).

9. Yukarı Köprü: Uşak merkeze 5 km. mesafede yer alan Çevre Köy'ün merkezinde yer alan iki köprüden biridir. 20 m. uzunluğunda, 5.10 m. genişliğindedir. Yuvarlak kemer formunda iki gözlüdür. Kesme taş ve kabayonu taşlarla inşa edilmiştir. Orijinal zemin kaplamaları görülmemektedir. Bugün zemin çimento içerikli sıvalıdır. Korkuluk demirdendir. İki göz arasındaki ayak üzerinde üçgen formlu bir selyaran bulunmaktadır. Yapıda kitabe ya da bezeme unsuru yoktur (Foto: 18-19).

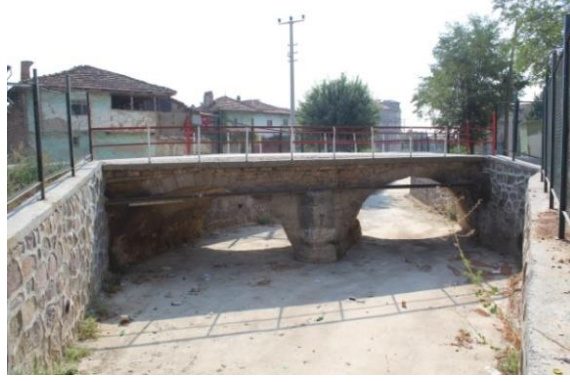
Fotoğraf 20. Kazancı Köprüsü (Foto: T. Acar).

10. Kazancı Köprüsü: Çevre Köy'de Yukarı Köprü'nün yaklaşık 500 m. ilerisinde yer alan Kazancı Köprüsü, form ve malzeme olarak Yukarı Köprü'yü tekrarlamaktadır. 15 m. uzunluğunda, 5 m. genişliğindedir. Bu köprüde de kitabe ya da bezeme yoktur (Foto: 20).

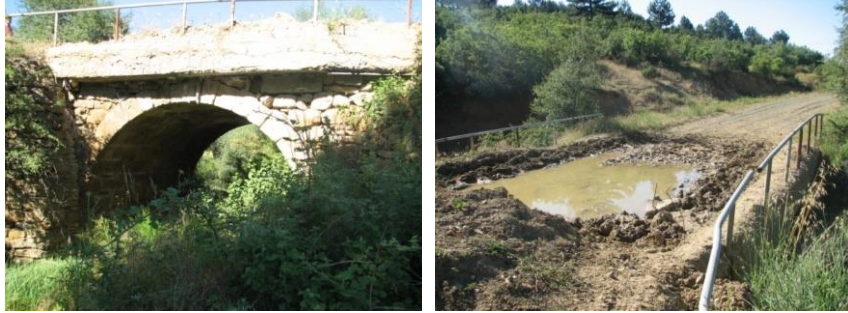
Fotoğraf 21-22. Eski Köprü (Foto: T. Acar).

11. Eski Köprü: Çevre Köy'deki bir diğer köprü, köye 2-3 km. mesafedeki Eski Köprü'dür. 5.10 m. uzunluğunda, 4.30 m. genişliğindedir. Tek kemer gözlü köprünün kemer formu yuvarlaktır. Kesme taş ve moloz taşlarla inşa edilen köprünün zemin kaplamalarında malzeme kayıpları gözlenmektedir. Parapet duvarı üzerinde demir korkuluklar bulunmaktadır. Köprüde kitabe ya da bezeme yoktur (Foto: 21-22). Kemer karnı içerisindeki kesme taşlardan biri üzerinde kazıma tekniğinde 1936 tarihi bulunmaktadır.

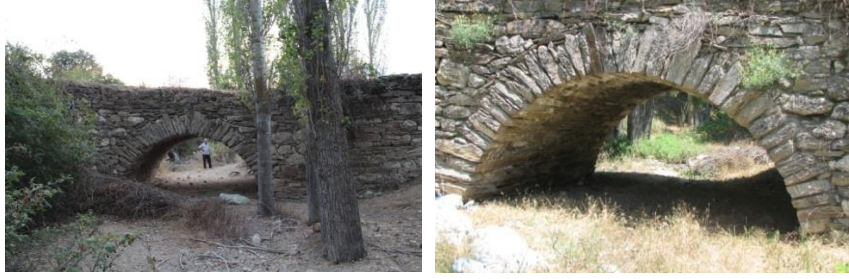
Fotoğraf 23-24. Buğdaylı Köprü (Foto: T. Acar).

12. Buğdaylı Köprü: Uşak merkeze 42 km. mesafede yer alan Buğdaylı Köyü'nün girişinde yer alan köprü dere taşı moloz taşlarla inşa edilmiştir. 17 m. uzunluğunda, 4.17 m. genişliğindedir. Tek kemer gözü yarım yuvarlak formdadır. Parapet, korkuluk ve kitabesi yoktur. Yapıda herhangi bir bezeme unsuru bulunmamaktadır (Foto: 23-24).

6.Malzeme ve Teknik: Uşak'taki köprülerin genelinde kesme taş malzeme kullanılmıştır. Kesme taş ile birlikte yer yer kabayonu taş, Buğdaylı Köyü Köprüsü'nde ise kayrak taşı kullanılmıştır (Foto: 23-24).

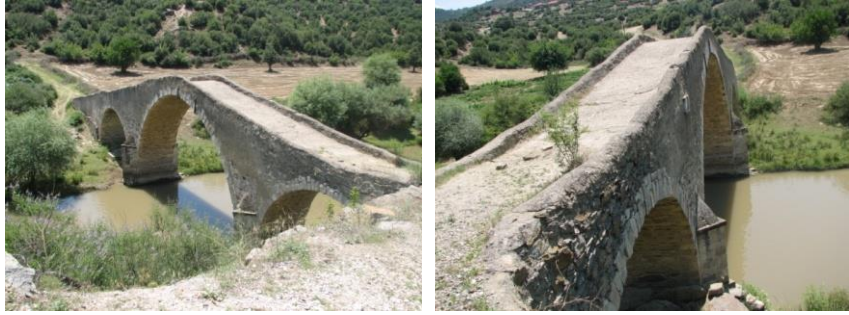
Fotoğraf 25-26. Çataltepe Köprüsü (Foto: T. Acar).

13. Çataltepe Köprüsü: Uşak-İzmir 35. km.sinde, Gediz Nehri üzerindedir. Yapı, halk arasında Yenişehir/Çatal Köprüsü/Kemer Köprüsü şeklinde de adlandırılmaktadır. 53 m. uzunluğunda, 3.10 m. genişliğindedir. Üç kemer gözlü köprü dik köprüler grubundadır. Kemerler yarım daire formundadır. Kesme taş ve kayrak taşlarla inşa edilmiştir. Ortadaki kemer ayaklarında üçgen formlu selyaranlar inşa edilmiştir. Cephe üzerinde yer yer çimento içerikli sıva kalıntıları bulunmaktadır (Foto: 25-26). Kaynaklarda köprünün inşa tarihi M. 1350 şeklinde verilmektedir¹⁹. Kaynaklarda ayrıca, köprünün 1900 yılında tamamen yıkıldığı, sadece temellerinin kaldığı, aynı tarihlerde Ulucak köyünden Hacı Mustafa oğlu Ahmet Ağa'nın köprüyü tamir ettirdiği de belirtilmektedir²⁰.

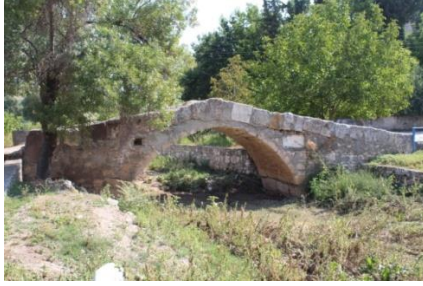
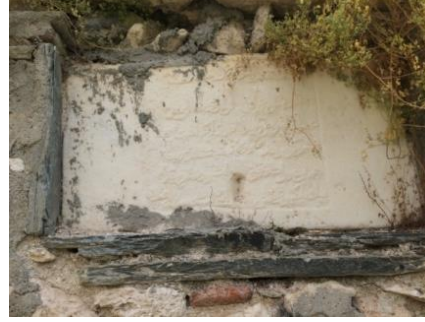
Fotoğraf 27-28. İnay Köprüsü (Foto: T. Acar).

14. İnay Köprüsü: Ulubey ilçe merkezine 6 km. mesafedeki İnay Köyü'ndedir. Cami, han, köprü ve çeşmeden meydana gelen İnay Külliyesi'nin bir yapısıdır. Köprü, 8 m. uzunluğunda, başlangıç noktalarından 2.80/2.82 m., kilit taşı hizasından 2.86 m. genişliğindedir. Kemer açıklığı 6.23 m., kemer yüksekliği 4.10 m. dir. Kesme taş, moloz taş ve devşirme taşlarla

inşa edilen köprü tek kemer gözlüdür. Kemer yarım daire formundadır. Döşeme taşları ve parapet duvarı ile özgünlüğünü büyük ölçüde korumaktadır. Köprü'nün kemerinin güneyinde yer alan kitabesi mermer üzerine kabartma tekniğindedir. Celi sülüs yazı altı satırdır²¹ (Foto: 27-28). Kitabede geçen kelimelerden kitabenin inşa ya da onarım kitabesi olduğu belli değildir. Cami ve hanın bağlantısını sağlayan köprü'nün XIV-XV. yüzyılda inşa edilmiş olduğu²², kitabenin H. Şevval 1266/M. Ağustos Eylül 1850 tarihli onarımı belirttiği düşüncesindeyiz.

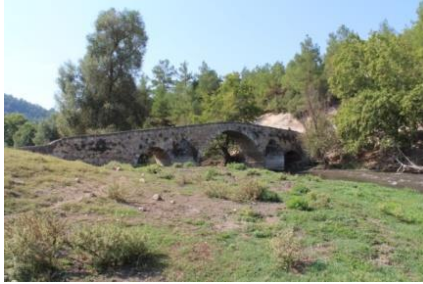
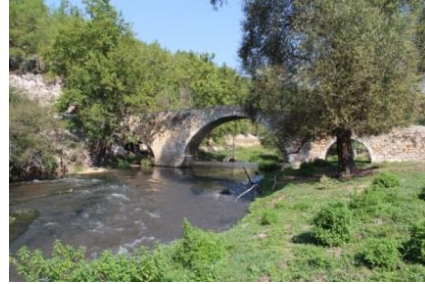
Fotoğraf 29-30. Çamlıbel Köprüsü (Foto: T. Acar).

15. Çamlıbel Köprüsü: Ulubey ilçe merkezine 20 km. mesafedeki Çamlıbel Köyü ile Küçük Kayalı Köyü arasında bulunan kanyonda, Banaz Çayı üzerindedir. Köprü, 15.01.2011-795 tarih ve kararı ile tescil edilmiştir. 30 m. uzunluğunda, 2.17 m. genişliğindedir. Üç yarım daire profilli kemer gözü bulunan yapı, kesme taş ve moloz taşlarla inşa edilmiştir. Ortadaki kemerin ayaklarına yarım daire formulu selyaranlar inşa edilmiştir. Parapet duvarları ve zemin kaplamaları ile özgünlüğünü büyük ölçüde korumaktadır. Köprüde herhangi bir bezeme unsuru ile kitabe yoktur (Foto: 29-30).

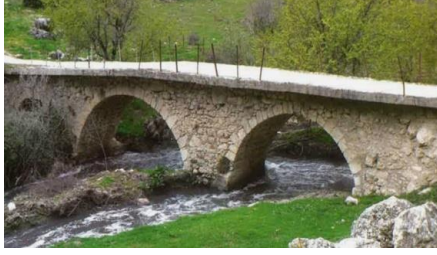
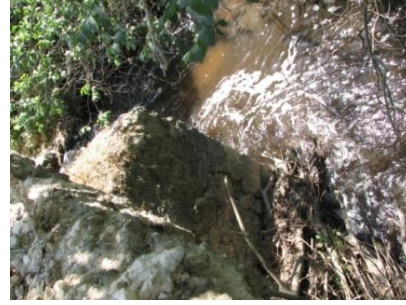
Fotoğraf 31-32. Kanyon Köprüsü (Foto: T. Acar).

16. Kanyon Köprüsü: Ulubey-Emekse arasında, Ulubey Deresi-Yavı Deresi üzerindedir. Kesme taş ve moloz taşlarla inşa edilen köprü, 3 kemer gözlüdür. 26.50 m. uzunluğunda, 4.90 m. genişliğindedir. Kemer formları yarım daire profillidir. Ortadaki kemerin ayaklarında üçgen formlu selyaranlar bulunmaktadır. Köprü'nün özgün zemin döşemesi yapılan çimento içerikli sıva nedeniyle görülememektedir. Parapet ya da korkuluk yoktur. Yapıda bezeme ve kitabe bulunmamaktadır (Foto: 31-32).

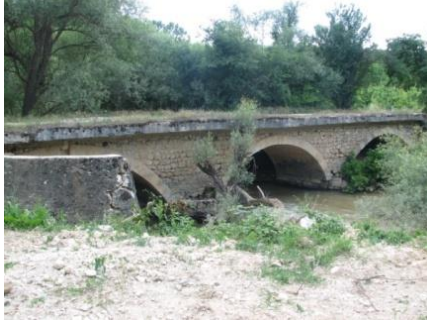
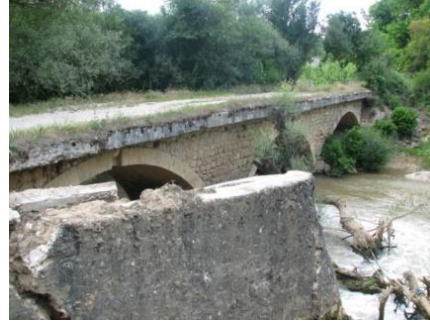
Fotoğraf 33-34. Hasköy Köprüsü (Foto: T. Acar).

17. Hasköy Köprüsü: Ulubey-Dumanlı Köyü, Banaz Çayı-Hasköy Deresi üzerindedir. Köprü, 14.03.1980-11789 tarih ve kararı ile tescil edilmiştir. 25 m. uzunluğunda, 4.90 m. genişliğindedir. Yarım yuvarlak formu, 3 kemer açıklığı bulunan köprü, kesme taş ve moloz taşlarla inşa edilmiştir. Zemin toprak örtülüdür. Köprüde, korkuluk, kitabe ve bezeme bulunmamaktadır (Foto: 33-34).

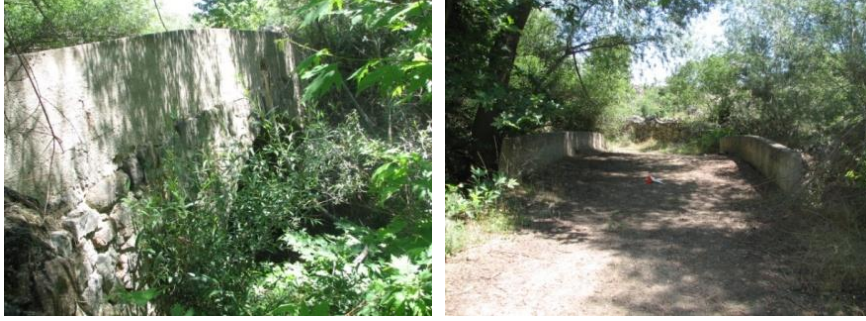
Fotoğraf 35-36. Büyükköy Köprüsü (Foto: T. Acar).

18. Büyükköy Köprüsü: Eşme ilçe merkezine 28 km. mesafede yer alan Akçaköy'de, Büyükköy Deresi üzerindedir. 8.83 m. uzunluğunda, 3.61 m. genişliğindedir. Yarım yuvarlak formlu, tek gözlü köprü, moloz taşlarla inşa edilmiştir. Zemin kalın çimento harçla kaplıdır. Köprüde herhangi bir bezeme unsuru ile kitabe yoktur (Foto 35-36:).
