## AMASRA İLÇE MERKEZİ, TARLAAĞZI VE GÖMÜ KÖYLERİ ÇEVRESİNDEKİ DÜZENSİZ KATI ATIK ALANLARININ TESPİTİ

**B. Niyami NAYİM**

Bartın Üniversitesi  
Peyzaj Mimarlığı Bölümü, Bartın/74100

## DETECTING IRREGULAR SOLID WASTE AROUND AMASRA TOWN CENTER, TARLAAĞZI and GÖMÜ VILLAGES

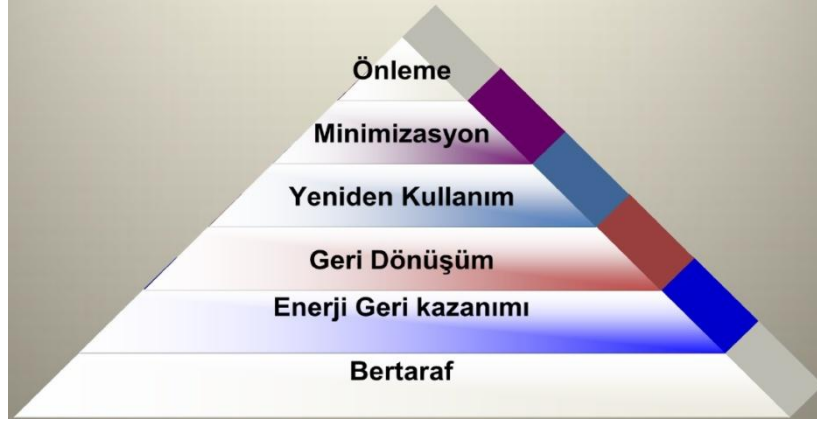
Şekil 2. Katı atık yönetiminde öncelik sırası (Atık Yönetimi Eylem Planı, 2008).

Artan atık miktarı nedeniyle karşılaşılan zorluklar atıksız veya olabildiğince az atıklı üretimi ve tüketimi amaçlayan ‘atık yönetimi yaklaşımını’ ortaya çıkarmıştır. Atık yönetimi kapsamında gerçekleştirilen süreçler Şekil 2’de görüldüğü gibi evsel, tıbbi, tehlikeli ve tehlikesiz atıkların önlenmesi, azaltılması, kaynağında ayrı toplanması, ara depolanması, atıkların taşınması, geri kazanılması, geri dönüştürülmesi ve bertarafını kapsamaktadır. Atık yönetimi son yıllarda gelişmiş ülkelerin çevre koruma politikalarında önemli bir yer tutmaktadır. Doğal kaynakların hızla tüketilmesinin önüne geçilmesi ve üretilen atıkların çevre ve insan sağlığı için bir tehdit olmaktan çıkarılarak ekonomi için bir girdiye ve değere dönüştürülmesini amaçlayan atık yönetim stratejileri, tüm dünyada giderek öncelikli bir politika hedefi olarak benimsenen ‘Sürdürülebilir kalkınma’ yaklaşımının temelini oluşturmaktadır (Bilim, Sanayi ve Teknoloji Bakanlığı, 2014).

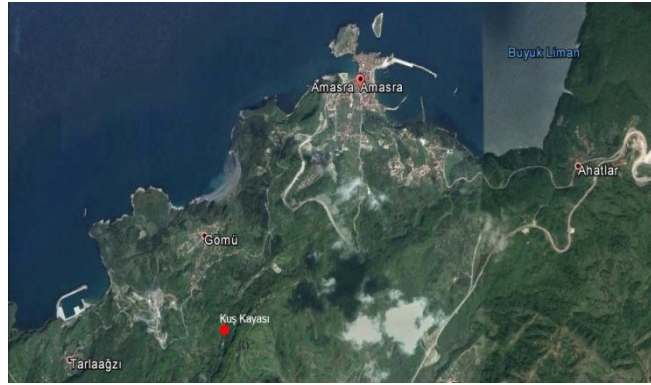
Şekil 3. 1 nolu alanın uydu görüntüsü üzerindeki konumu.

Kuşkayası Mevkii'nde 413 m<sup>2</sup> katı atık alanı tespit edilmiştir (Şekil 3). 37<sup>0</sup> eğime sahip alanın çevresindeki başlıca bitki örtüsü *Ostrya carpinifolia* (Kayacık) ve *Fagus orientalis* (Doğu Kayını)'dir. 3459-3476 numaralı fotoğraf kayıtlarının alındığı mekanda atık olarak metal, cam, plastik, kağıt atıkları, çocuk bezleri, inşaat atıkları, ilaç kutuları, plastik büyük bidonlar tespit edilmiştir (Şekil 4).

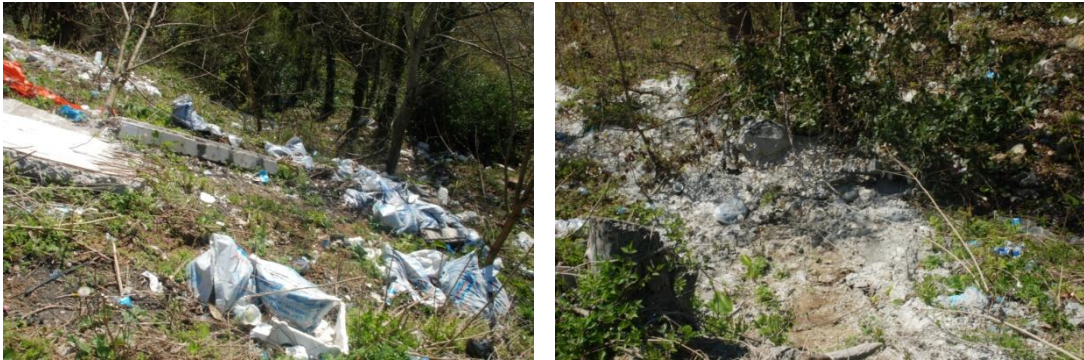
Şekil 4. 1 nolu alana ait fotoğraflar.

Atık içeriği olarak alanda yanmış kömür külleri mevcuttur. İnşaat atıkları olarak ise çimento malzemeleri etkileşimde olduğu toprak yüzeyine ve bitki örtüsüne zarar verdiği görülmektedir. Alanda çok sayıda çuval, plastik şişe ve metal malzeme bulunmaktadır. 1 nolu nokta, alan kullanımı açısından orman alanını, seyir terasını ve yol kenarını içermektedir.

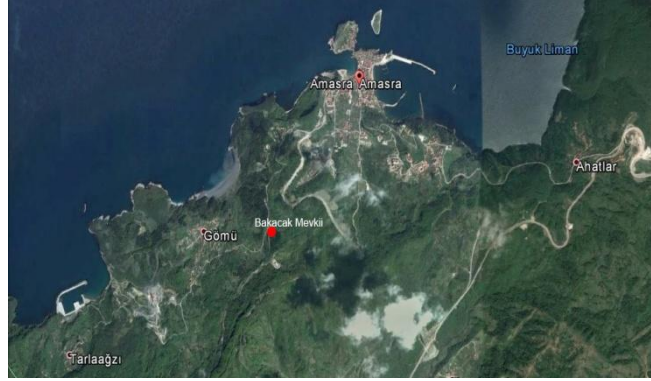
Şekil 5. 2 nolu alanın uydu görüntüsünde işaretlenmiş yeri.

2 numaralı alan olarak incelenen Bakacak Mevkii'nde 350 m<sup>2</sup> katı atık alanı tespit edilmiştir (Şekil 5). 42° eğime sahip alanın çevresindeki başlıca bitki örtüsü *Ostrya carpinifolia* (Kayacık), *Fagus orientalis* (Doğu Kayını), *Laurus nobilis* (Defne), *Rhododendron ponticum* (Orman Güllü) ve *Rubus caesius* (Böğürtlen)'dir. 3477-3490 numaralı fotoğraf kayıtlarının alındığı mekanda atık olarak karton kutular, plastik ve cam şişeler, metal içecek kutuları, plastik kasalar, yiyecek kapları, poşetler, gazete kağıtları tespit edilmiştir (Şekil 6).

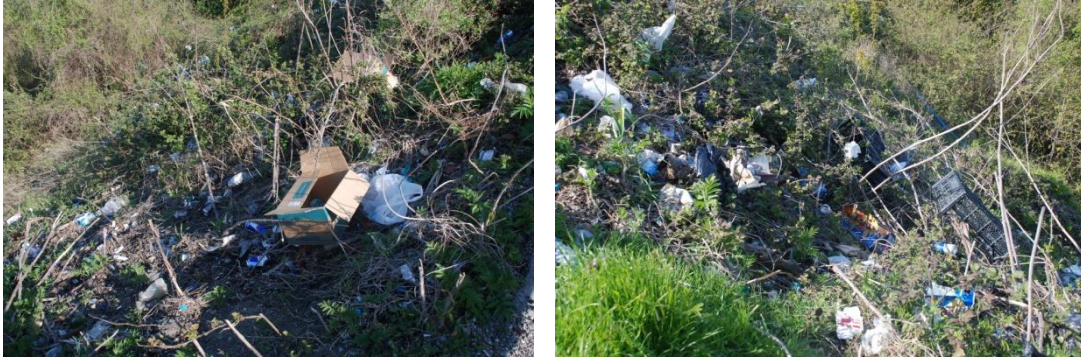
Şekil 6. 2 nolu alana ait fotoğraflar.

Atık içeriği olarak alanda yoğun olarak karton kutular, yiyecek ve içecek atıkları mevcuttur. Mekani ticari amaçlı kullanan kişilerin de birçok atıkları bulunmaktadır. Seyir terasını kullanan ziyaretçilerin de çevreye atıklarını düzensiz olarak atıkları tespit edilmiştir. 2 nolu nokta, alan olarak seyir terası ve yol kenarı olarak kullanılmaktadır.

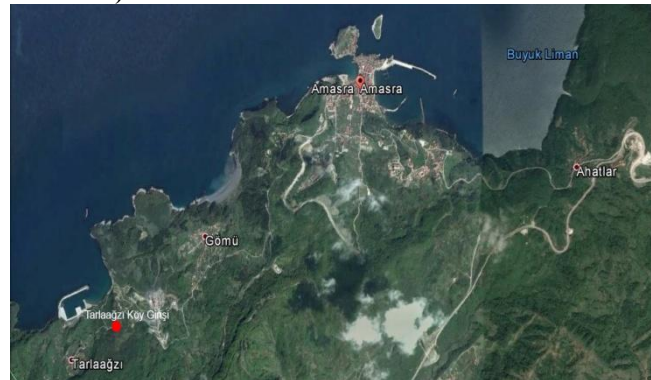
Şekil 7. 3 nolu alanın uydu görüntüsü üzerindeki konumu.

Tarlaağzı Köy girişinde 140 m<sup>2</sup> katı atık alanı tespit edilmiştir (Şekil 7). 25<sup>0</sup> eğime sahip alanın çevresindeki başlıca bitki örtüsü *Ostrya carpinifolia* (Kayacık), *Phillyrea latifolia* (Akçakesme), *Laurus nobilis* (Defne)'dir. 3491-3502 numaralı fotoğraf kayıtlarının alındığı mekanda atık olarak inşaat atıkları, plastik ve cam atıkları, poşetler ve evsel atıklar tespit edilmiştir (Şekil 8).

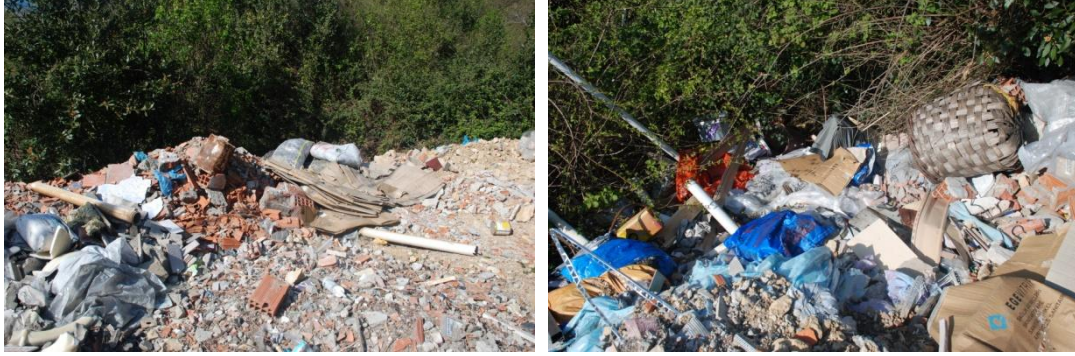
Şekil 8. 3 nolu alana ait fotoğraflar.

Alanda yoğun miktarda inşaat atıkları (kırık tuğla, çimento, seramik ve mermer parçaları) mevcuttur. Yine büyük miktarda karşılaşılan karton atıklar, metal ve plastik malzemeler, silikon kutuları, boru malzemeleri, soba parçaları, tenekeler ve kırık camlar, buldukları çevre ve canlılar tehlike oluşturmaktadır (Şekil 8). 3 nolu nokta, alan kullanımı açısından orman alanı içinde yer almaktadır.

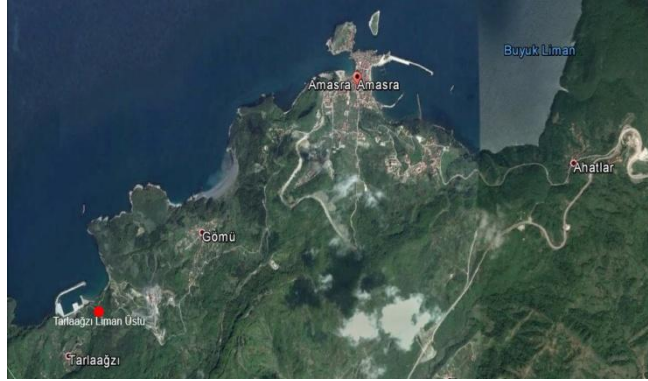
Şekil 9. 4 nolu alanın uydu görüntüsü üzerindeki konumu.

Tarlaağzı Limanı üstünde, 200 m<sup>2</sup> katı atık alanı tespit edilmiştir (Şekil 9). 45<sup>0</sup> eğime sahip alanın çevresindeki başlıca bitki örtüsü *Ostrya carpinifolia* (Kayacık), *Laurus nobilis* (Defne), *Arbutus unedo* (Kocayemiş), *Erica arborea* (Funda) ve *Rubus caesius* (Böğürtlen)'dir.

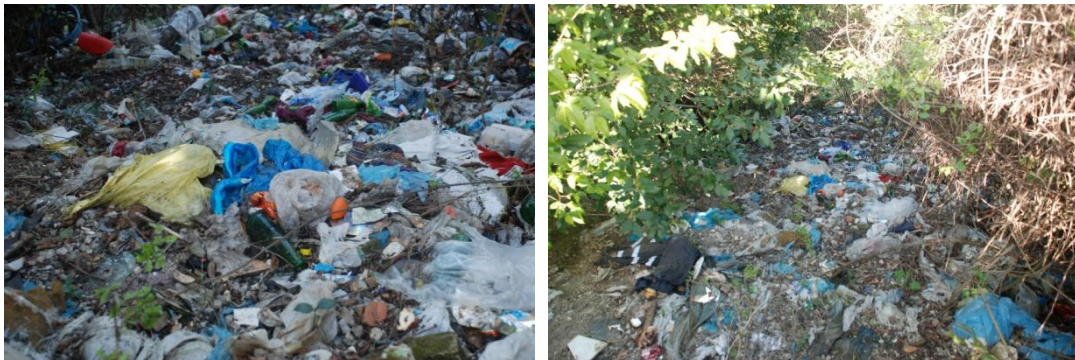
Şekil 10. 4 nolu alana ait fotoğraflar.

3503-3513, 3516, 3519, 3520 numaralı fotoğraf kayıtlarının alındığı mekanda atık olarak yoğun miktarda yiyecek-içecek atıkları, evsel atıklar, poşetler, kirli çocuk bezleri tespit edilmiştir (Şekil 10). 4 nolu nokta, alan kullanımı açısından pseudomaki türlerinin yoğun olduğu çalılık alan içinde yer almaktadır.

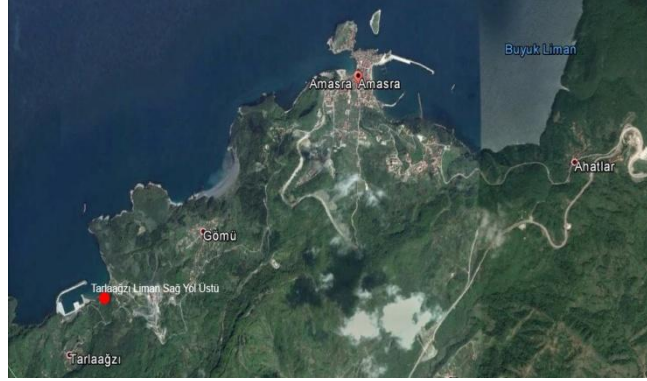
Şekil 11. 5 nolu alanın uydu görüntüsü üzerindeki konumu.

Tarlaağzı Limanı yol kenarında, 80 m<sup>2</sup> katı atık alanı tespit edilmiştir (Şekil 11). 29<sup>0</sup> eğime sahip alanın çevresindeki başlıca bitki örtüsü *Ostrya carpinifolia* (Kayacık), *Laurus nobilis* (Defne), *Arbutus unedo* (Kocayemiş), *Erica arborea* (Funda), *Rubus caesius* (Böğürtlen), *Prunus laurocerasus* (Karayemiş) ve *Cornus mas* (Kızılcık)'dır. 3514-3518 numaralı fotoğraf kayıtlarının alındığı mekanda atık olarak yoğun miktarda içki şişeleri, yiyecek-içecek atıkları, evsel atıklar, plastik, kağıt, karton, giysi, halı ve battaniye atıkları tespit edilmiştir (Şekil 12). 5 nolu nokta, alan kullanımı açısından pseudomaki türlerinin yoğun olduğu çalılık alan içinde yer almaktadır.

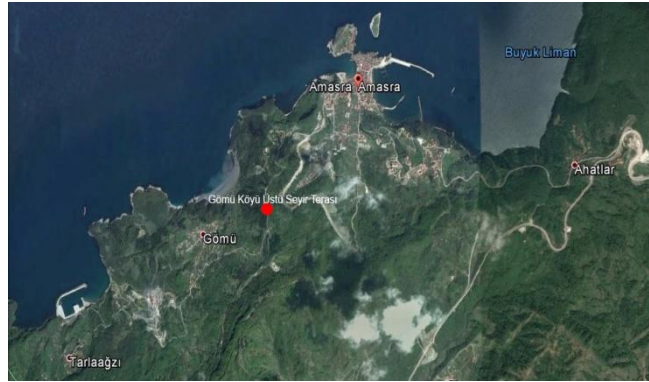
Şekil 13. 6 nolu alanın uydu görüntüsü üzerindeki konumu.

Gömü Köyü seyir terası çevresinde, 1000 m<sup>2</sup> katı atık alanı tespit edilmiştir (Şekil 13). 45<sup>0</sup> eğime sahip alanın çevresindeki başlıca bitki örtüsü *Pinus brutia* (Kızılçam)'dır. 3521-3539 numaralı fotoğraf kayıtlarının alındığı mekanda atık olarak yoğun miktarda plastik atıklar, inşaat atıkları, evsel atıklar, kül tespit edilmiştir (Şekil 14). Atık içeriği olarak alanda yoğun olarak poşet ve pet şişe atıkları görülmüştür. Az miktarda da inşaat ve evsel atıklar mevcuttur. Seyir noktaları çevresinde insanların yoğun miktarda yiyecek ve içecek maddesi atıkları gözlemlenmiştir. Deforme olmuş yatak, pano, televizyon, giysiler, yanmış mangal kömürleri alana atılan atıklardan bazılarıdır. 6 nolu nokta, alan kullanımı açısından *Pinus brutia* ormanı içinde yer almaktadır.

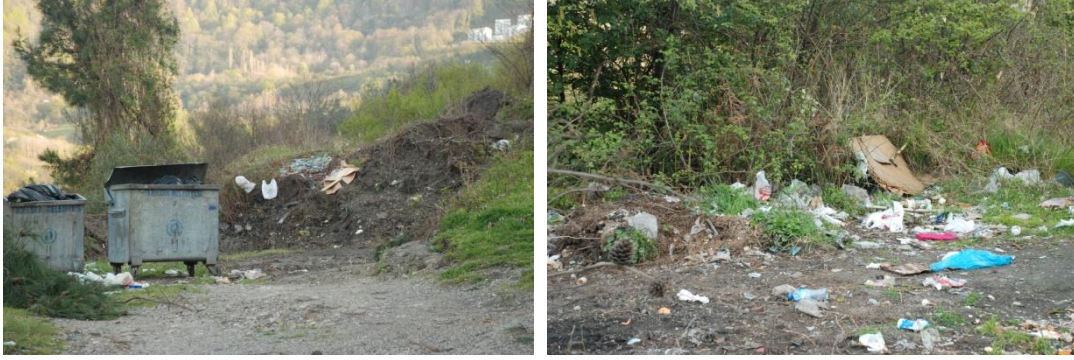
Şekil 16. 7 nolu alana ait fotoğraflar.

Amasra Taş Kömürü İşletmesi Lojman Karşısı çevresinde, 300 m<sup>2</sup> katı atık alanı tespit edilmiştir (Şekil 15). 26<sup>0</sup> eğime sahip alanın çevresindeki başlıca bitki örtüsü *Pinus brutia* (Kızılçam), *Ostrya carpinifolia* (Kayacık), *Laurus nobilis* (Defne), *Cornus mas* (Kızılcık) ve *Robinia pseudoacacia* (Yalancı Akasya)'dır. 3541-3554 numaralı fotoğraf kayıtlarının alındığı mekanda atık olarak evsel atık, çocuk bezleri, plastik atık, kül ve cam atıkları tespit edilmiştir (Şekil 14).

Atık içeriği: Alanda iki adet çöp konteynırı olmasına rağmen yoğun olarak kül atıkları bulunmaktadır. Az miktarda da evsel atıklar mevcuttur. 6 nolu nokta, alan kullanımı açısından *Pinus brutia* ormanı ve pseudomaki toplulukları içinde yer almaktadır.

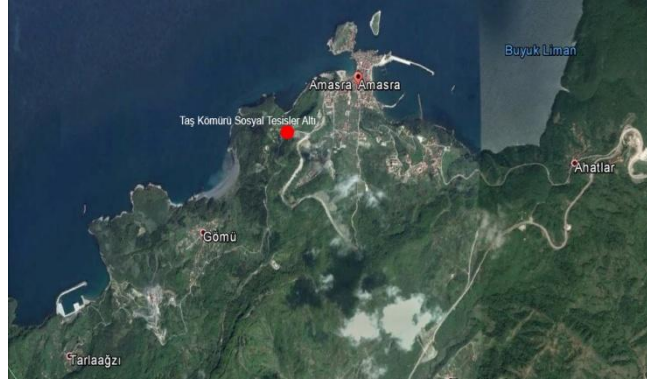
Şekil 17. 8 nolu alanın uydu görüntüsü üzerindeki konumu.

Amasra Taş Kömürü İşletmesi Lojmanının alt bölümünde, 75 m<sup>2</sup> katı atık alanı tespit edilmiştir (Şekil 17). Düz eğime sahip alanın çevresindeki başlıca bitki örtüsü *Pinus brutia* (Kızılcım), *Ostrya carpinifolia* (Kayacık), *Laurus nobilis* (Defne), *Cornus mas* (Kızılcık) ve *Rubus caesius* (Böğürtlen)'dir. 3555-3564 numaralı fotoğraf kayıtlarının alındığı mekanda atık olarak inşaat atıkları, plastik, kül ve evsel atık tespit edilmiştir (Şekil 14).

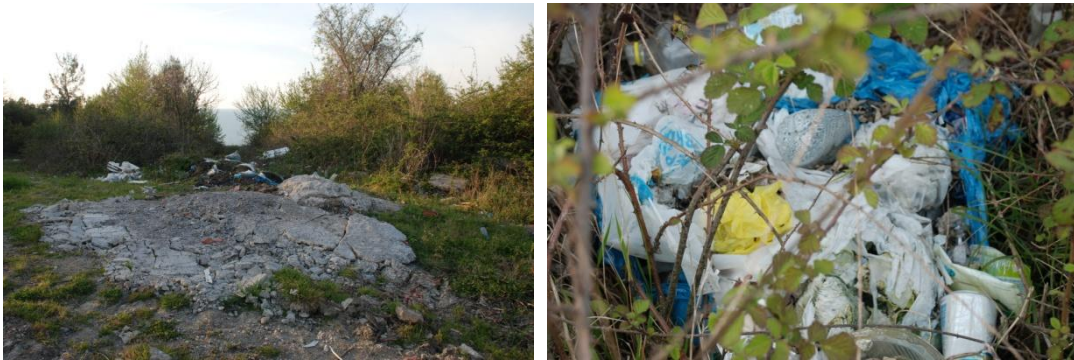
Şekil 18. 8 nolu alana ait fotoğraflar.

Atık içeriği olarak alanda yoğun olarak inşaat atıkları mevcuttur. Kül, buzdolabı parçaları, çocuk bezleri, plastik ve cam şişeler, metal içecek kutuları, plastik yeme-içme atıkları bulunmaktadır. 7 nolu nokta, alan kullanımı açısından orman alanı içinde yer almaktadır.

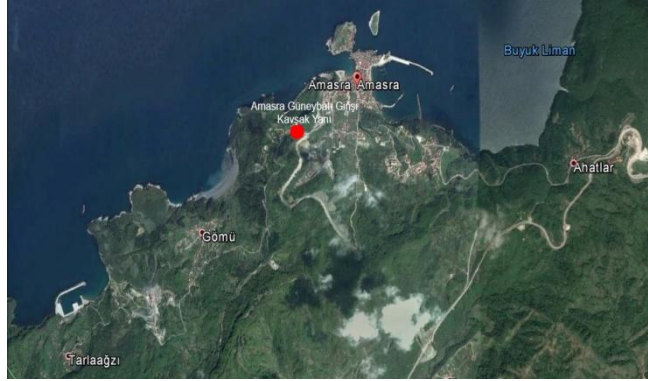
Şekil 19. 9 nolu alanın uydu görüntüsü üzerindeki konumu.

Amasra güneybatı girişinde düz eğime sahip yol kenarında, 100 m<sup>2</sup> katı atık alanı tespit edilmiştir (Şekil 19). 3567-3579 aralı fotoğraf kayıtlarının alındığı mekanda atık olarak inşaat atıkları, plastik ve cam parçaları tespit edilmiştir (Şekil 20). Atık içeriği: Alanda çoğunlukla poşet ve evsel atıklar mevcuttur. Metal kutular, cam ve plastik şişeler, yiyecek malzeme atıkları ve inşaat atıkları bulunmaktadır. 8 nolu nokta, alan kullanımı açısından orman içi boş arazi içinde yer almaktadır.

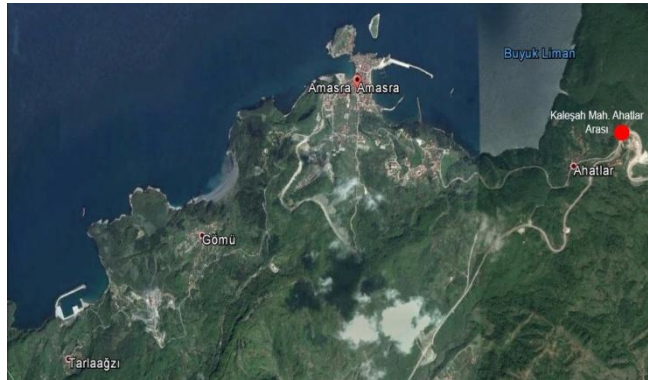
Şekil 21. 10 nolu alanın uydu görüntüsü üzerindeki konumu.

Kaleşah Mahallesi Ahatlar köy yolu arasındaki 40<sup>0</sup> eğime sahip alanda, 3000 m<sup>2</sup> katı atık alanı tespit edilmiştir (Şekil 21).

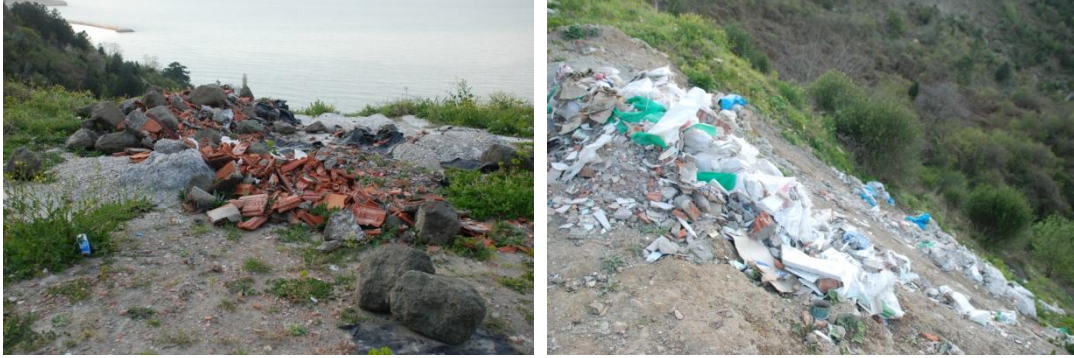
Şekil 22. 10 nolu alana ait fotoğraflar.

3580-3608 numaralı fotoğraf kayıtlarının alındığı mekanda atık olarak inşaat ve evsel atıklar, yanmış kömür parçaları, metal kutular, plastik ve cam atıkları tespit edilmiştir (Şekil 22). Atık içeriği olarak alanda çoğunlukla inşaat atıklar mevcuttur. Tuğla parçaları, çimento artıkları, Metal kutular, cam ve plastik şişeler, kırık cam ve

kağıt parçaları, giysi atıkları bulunmaktadır. 10 nolu nokta, alan kullanımı açısından yol kenarı arazisi içinde yer almaktadır.
