CITATION: 1. Uluslararası Eğitim ve Sosyal Bilimlerde Yeni Ufuklar Kongresi Bildiriler Kitabı, 9-11 Nisan 2018, İstanbul-TÜRKİYE

EYÜP CEDİT ALİ PAŞA MESCİDİ: MİMARİ ANALİZ, KORUMA SORUNLARI VE ÖNERİLER

EYÜP CEDİT ALİ PAŞA MASJID: ARCHITECTURAL ANALYSIS, PROTECTION PROBLEMS AND RECOMMENDATIONS

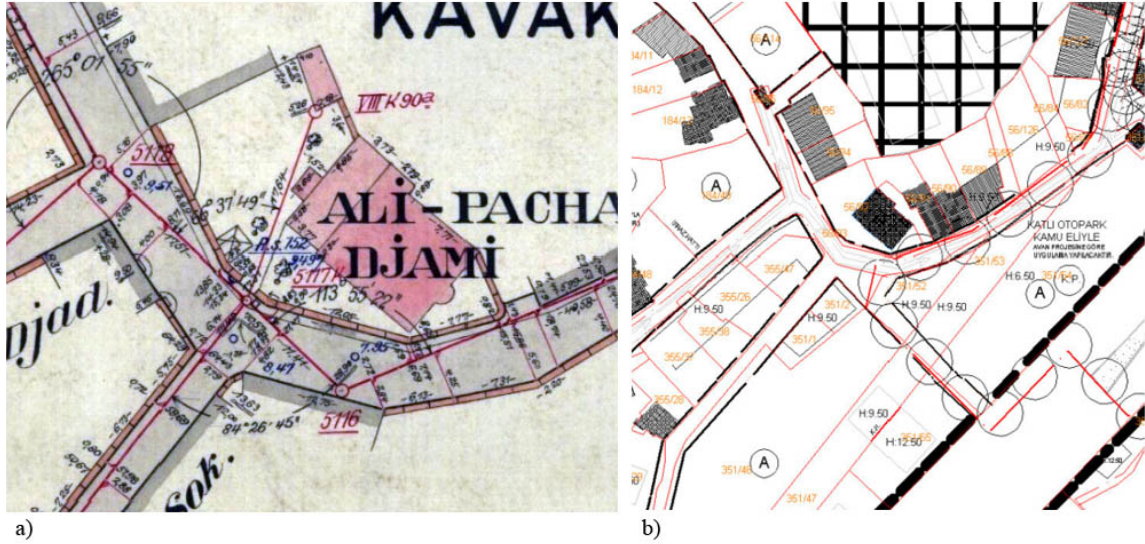
1913-14 tarihli Alman Mavileri haritası yapının plan şemasını ve çevresi ile ilişkisini görebildiğimiz en eski kaynaktır (Şekil 1a)². Haritadan yapının o tarihteki boyut ve biçimi ile mekân sınırları, arsada bulunan yapılar ile yol ve yan parseller ile ilişkisi hakkında bilgi edinilmektedir. Avlunun girişi Kuru Kavak Caddesi üzerindedir. Yapı arsasında mescidin yanı sıra girişin kuzeyinde üzeri kapalı, abdest alma yeri olduğu düşünülen yarı kapalı bir mekan ile arsanın kuzey-doğu köşesinde bir mekan bulunmaktadır. Mescit 10.50 m x 9.15 m boyutlarında olup kareye yakın dikdörtgen planlıdır. Dairesel plan mihrap güney duvarından dışarı taşar. Mescit kuzey duvarına bitişik 9.90 m x 3.77 m boyutlarında ayrı bir mekan daha bulunur. Bu mekana kuzey yönünde bitişik 1.52 m x 2.65 m boyutlarında ufak boyutlu ve yapının girişi olduğu düşünülen bir mekan daha bağlanmıştır. Minare mescidin kuzey doğu köşesinde mescit doğu duvarından 0.89 m dışarı taşmaktadır (Şekil 1a).

Şekil 1. Cedit Ali Paşa Mescidi plan şeması; a) 1/500 ölçekli Alman Mavileri haritası pafta no M13/2, 1914 (Dağdelen, 2006), b) 20.06.1997 onaylı 1/500 ölçekli Eyüp Camii ve Merkez Civarı Koruma Amaçlı Uygulama İmar Planı (Eyüp Belediyesi Arşivi)

⁴ Mescit ile son cemaat yerinin boyutları yapının Alman Mavileri haritasındaki boyutlarıyla yaklaşık olarak uyumludur (Şekil 1a).

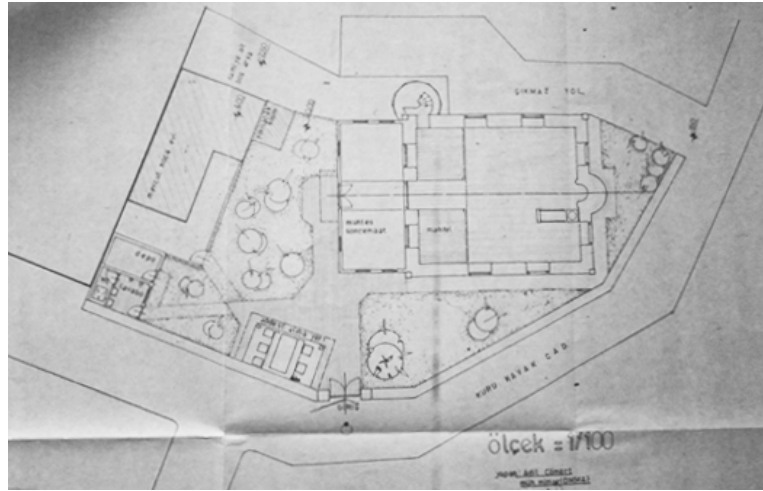
Şekil 2. Cedit Ali Paşa Mescidi 1/100 ölçekli planı, tarihsiz (Vakıflar I. Bölge Müdürlüğü Arşivi)

Vakıflar I. Bölge Müdürlüğü Arşivinde yer alan 1/100 ölçekli plan şeması arşivde ki tek çizimdir (Şekil 2). Çizimin hem tarihi hem de rölöve, restorasyon veya restitüsyon çizimlerinden hangisi olduğu bilinmemektedir. Ancak çizimin 1977 tarihindeki tescilden sonraki bir tarihe ait olduğu düşünülebilir. Çizime göre yapı arsasında arsanın doğu sınırına paralel konumlanmış son cemaat yeri³ bulunan mescit, kuzeyde hocanın evi, Kuru Kavak caddesine paralel olarak konumlanmış kısmında tuvalet ve depodan oluşan bir kapalı mekân, üstü kapalı bir abdest alma yeri bulunmaktadır. Doğuda arsaya bitişik, minareyi de içine alan, camiye ait boş arsa olarak nitelendirilmiştir. Avlunun girişi Kuru Kavak Caddesi'ne açılan çift kanatlı bir sağlanmaktadır. Planda günümüzde mevcut olmayan yeşil alanlar ve yürüyüş yolları görülebilmektedir. Hocanın evi etrafı duvarla kapatılmış olup ayrı bir kapı ile girilmektedir. Mescidin doğusunda çıkmaz sokağın sınırları görülebilmektedir (Şekil 2).

Plana göre son cemaat mekanına giriş yapının kuzey güney aksından çift kanatlı bir kapı ile sağlanmaktadır. Kapının üzerinde ise bir saçak olduğu görülmektedir. Kuzey cephesinde kapının iki yanında birer, doğu ve batı yönlerinde ise ikişer pencere bulunmaktadır. Bu mekandan kuzey-güney aksında yer alan bir kapı ile mescit kapalı mekanına ulaşılır. Zeminde kapının iki yanında mahfil olduğu belirtilen iki mekan bulunur. Ayrıca bir mahfil katı bulunduğu dair herhangi bir iz bulunmamaktadır. Minare girişi ise iç mekana taşmaz, duvar hizasındadır (Şekil 2). VGM'deki çizimde minare beden duvarlarının tamamen dışında ve küp kısmı çokgen biçimindedir. Yapıya sonradan eklenmiş izlenimi uyandırmaktadır. Ek son cemaat revağı Alman Mavilerinde doğu yönünde minare hizasında sonlanmaktadır. Bu iki plan arasında tutarsızlıklar mevcuttur. Şekil 2'de gösterilen Vakıflar I. Bölge Müdürlüğü'nden alınan plan ile Şekil 1b'de gösterilen 1997 tarihli Koruma İmar Planı'ndaki parsel durumu karşılaştırılmıştır. Buna göre VGM planında mescide ait arsa, imar planında görülmemektedir. Çıkmaz sokak her iki planda da bulunmasına rağmen boyutları farklıdır.

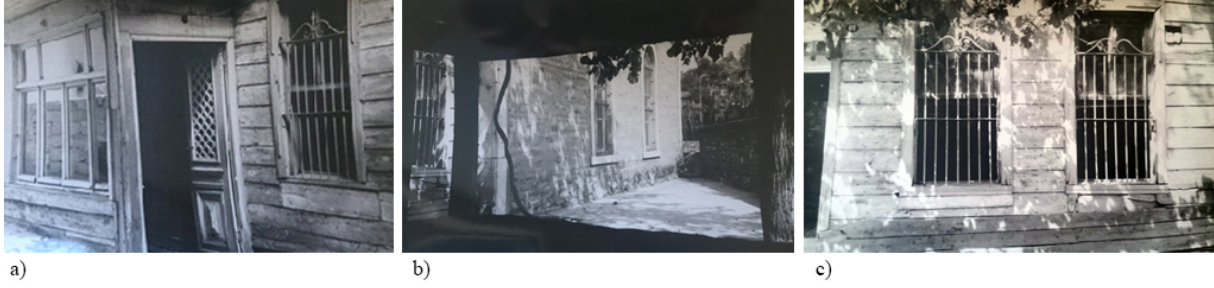
Şekil 3. Mescit ve son cemaat yeri dış mekan fotoğrafları, a) ahşap son cemaat yeri girişi, b) mescit batı cephesi, c) son cemaat yeri batı cephesi, tarihsiz (Vakıflar I. Bölge Müdürlüğü Arşivi)

Şekil 3'teki fotoğraflar Vakıflar I. Bölge Müdürlüğü Arşivi'nde yer alan planın ekinde yer almaktadır. Fotoğraflara göre mekanın girişi kuzeyde bulunun dikdörtgen çıkıntıdan sağlanmaktadır. Ahşap çift kanatlı tablalı kapısı, demir parmaklıklı pencereleri görülebilmektedir. Ancak fotoğraflardaki mekanların biçimlenmesi plan şeması ile uyumlu değildir. Alman mavilerindeki plan şeması ile örtüşmektedir (Şekil 1a, 3). Şekil 3b'de avlu duvar örgüsünün moloz taş arasında iki sıra kesme taş örgü olduğu, üzerinde bir harpuşa bulunduğu görülmektedir.

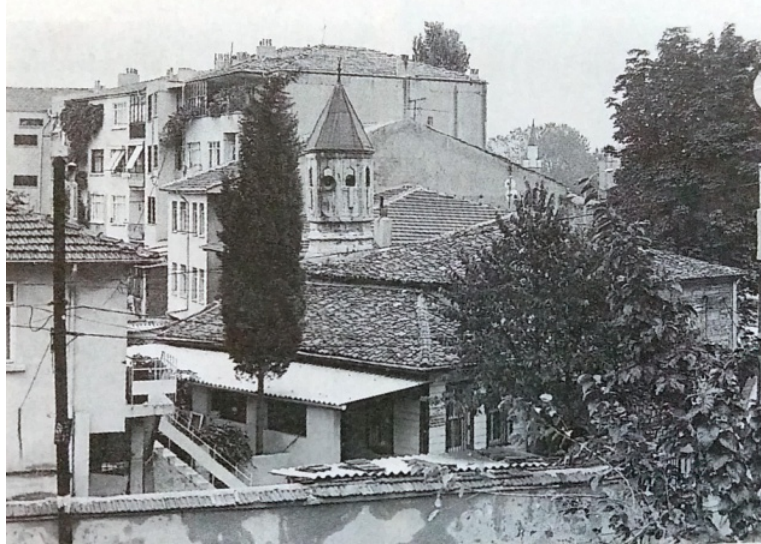
Dişören (1994) yayınında yapının 1994 yılındaki durumu hakkında bilgi içermektedir. Yazar, avluda mescidin yanı sıra meşruta, abdest muslukları ve tuvaletlerin olduğunu belirtir. Tanıma göre, ahşap son cemaat yerinin giriş kapısının sağında bir, solunda ikişer pencere bulunmaktadır. Ahşap çıtalı tavan ile kapatılmış mekanın sağ tarafı (batı kısmı) imam odası haline getirilmiştir. Mekanın doğusunda ise zeminden bir basamakla yükseltilmiş ve kadınlar mahfiline çıkan ahşap merdivenler bulunmaktadır. Mescit kapalı mekanında mihrabın iki yanında birer, doğu ve batı cephelerinde ikişer pencere bulunur. Pencereler büyük boyutlu olup yuvarlak kemerlidir. Güney ve doğu duvarlarında pencere altlarında boya ve mermer kaplama görünümü verilmiştir. Duvarlarda ve mihrapta kalem işi süslemeler bulunmaktadır. Kalem işleri sarı, bordo, mavi, yeşil ve siyah renkli bitkisel motiflidir. Vaaz kürsüsü ve minber ahşaptır. Tavan ahşap kaplama olup ortasında bitkisel bir motifli bir göbek bulunur. Kadınlar mahfili düz balkonlu altı müezzin mahfili olarak kullanılmaktadır. Kadınlar mahfilinin duvarlarında da kalem işi bezemeler vardır. Son cemaat revağı ve mescit mekanları alaturka kiremit kaplı birbirinden ayrı iki kırma çatı ile örtülüdür (Şekil 4).

Şekil 4. Cedit Ali Paşa Mescidi, kuzey-batı görünüşü, 1994 (Dişören, 1994)

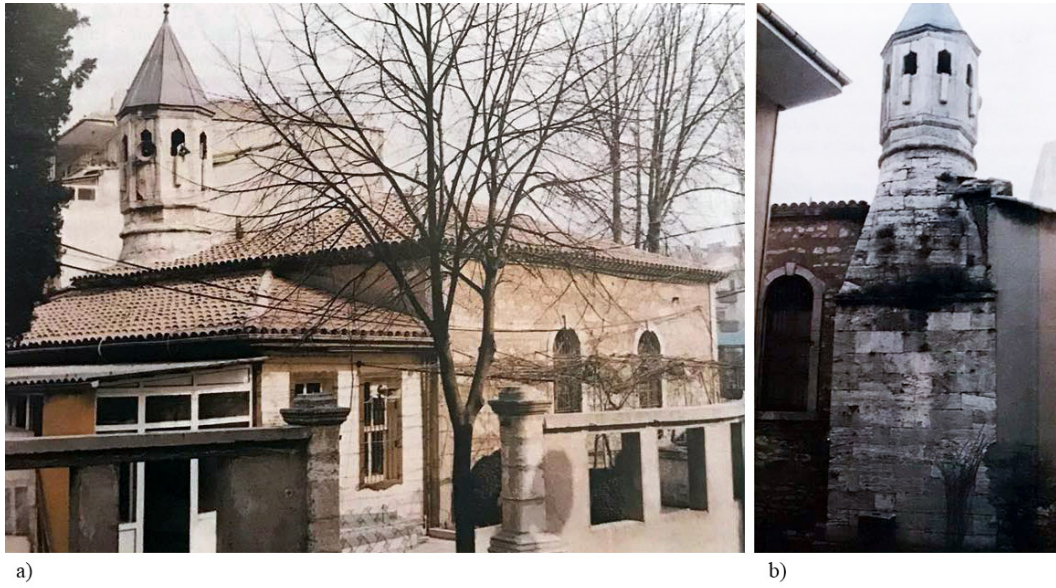
Bu tarihten sonra Yüksel'in (2004) yayını, yapının 1998 yılına ait iki fotoğrafı, bir plan şeması ve aynı tarihteki durumu hakkında detaylı bilgi içermektedir. Yazara göre yapı 19.yy sonu 20.yy başında baştan yapılrçasına büyük ölçüde tamir görmüştür. Ayrıca ince yonu küfeki kesme taş ile örülmüş minare kaidesinden başka yapıldığı döneme ait iz bulunmamaktadır (Şekil 5).

Şekil 5. Cedit Ali Paşa Mescidi; a) kuzey-batı görünüşü, b) mescit, minare ve son cemaat yeri ilişkisi, doğu cephesi, 1998 (Yüksel, 2004)

Plan şemasında son cemaat yeri ile mescidin ve minarenin ilişkisi görülebilmektedir (Şekil 6). Son cemaat kısmı minarenin doğu cephesinin hizasındadır. Fotoğraflarda görülmesine rağmen betonarme ek kısım plan şemasında görülmez (Şekil 5a, 6). Şekil 5a'da avlu duvarının betonarme olarak yeniden yapıldığı görülmektedir. Bunun tam tarihi belirtilmese de yayın ile yakın zamanda yapıldığı söylenebilir.

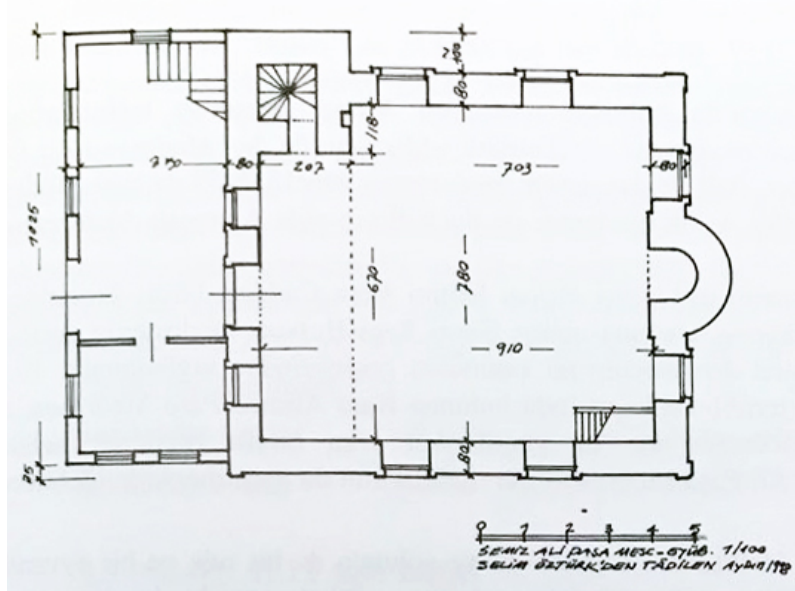
Şekil 6. Cedit Ali Paşa Mescidi plan şeması, 1998 (Yüksel, 2004)

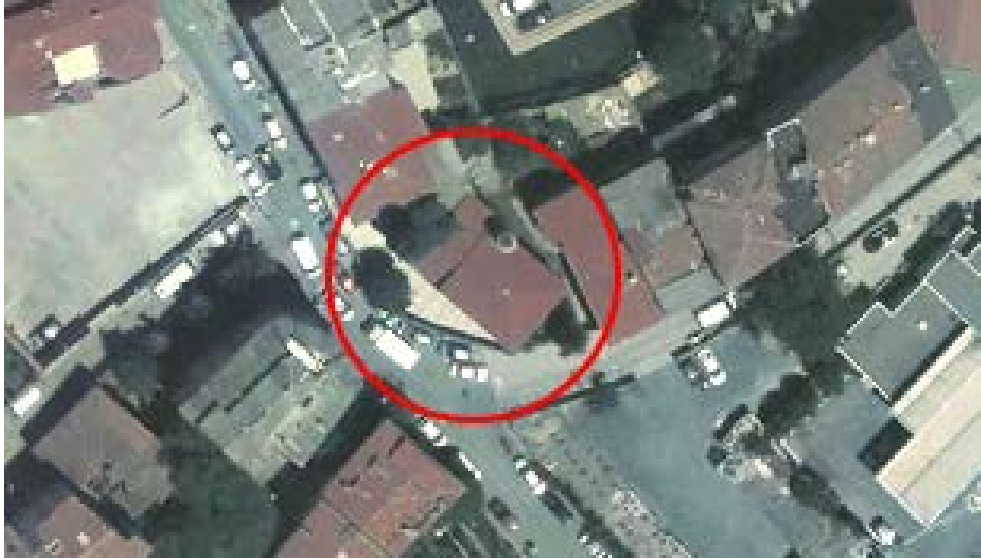
Mescit günümüzde Eyüp ana arterlerinden Eyüp Sultan bulvarına çok yakın bir konumda, komşu yapılar ve cadde ile sınırlandırılmış organik kent dokusu içerisinde sıkışık, köşe bir parselde yer alır (Şekil 7). Yola paralel konumlanmış küçük bir avlu içerisinde bulunan mescit, tuvaletler ve bitişiginde depo olarak kullanılan bir mekân ile abdest alma musluklarının bulunduğu yarı kapalı bir mekândan oluşmaktadır. Haziresi yoktur (Şekil 7).

Şekil 7. Semiz Ali Paşa Mescidi vaziyet planı (Url 1)

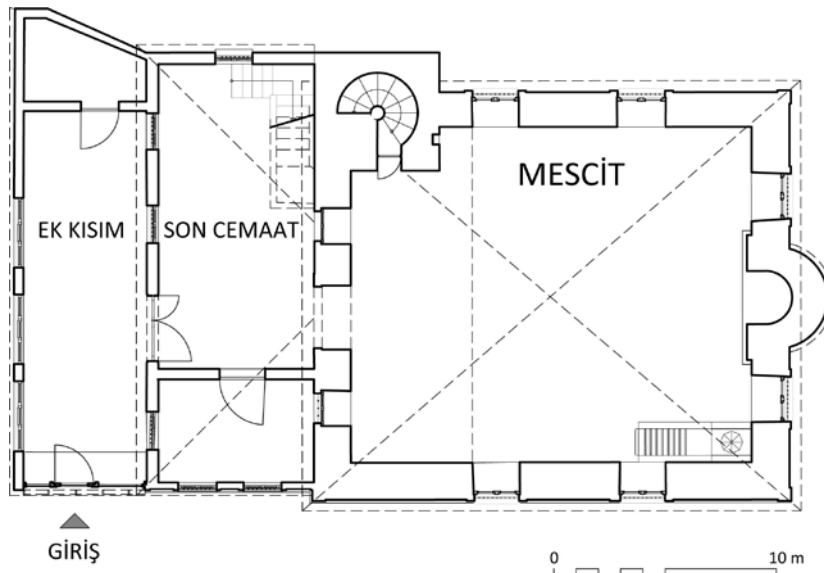
Dikdörtgen plan şemalı mescit kapalı mekânı 10.60 m x 9.20 m boyutlarında olup kiremit kaplı kırma çatı ile örtülmüştür. Giriş cephesine bitişik olan son cemaat mekânı 3.77 m x 9.80 m boyutlarında dikdörtgen planlı olup kiremit kaplı kırma çatı ile örtülmüştür⁴. Son cemaat mekânına bağlı betonarme ek kısım güneyde son cemaat ile aynı genişlikte kuzeyde ise daha geniştir. Mekânın doğusu arsanın bu yöndeki biçimine göre planlanmıştır (Şekil 8).

Şekil 8. Cedit Ali Paşa Mescidi planı

Minare mescidin kuzey-doğu köşesinde bulunur. Doğu duvarından doğu ve batı yönlerinde dış ve iç mekana doğru çıkıntılıdır (Şekil 8). Girişi mescit kapalı mekânındandır. Kaide kısmı dörtgen biçimli olup girişi mescit iç mekânından sağlanır. Gövdeye geçiş yedi sekizli ile sağlanır. Şerefe kısmı çokgen biçimlidir. Oda biçimli bu mekân çokgenin kenarlarında açılmış kemerli pencere boşlukları ile aydınlanır. Minarenin tamamı kesme küfeki taşı ile örülmüştür. Kaide, küp ve gövde geçişlerinde sade silmeler kullanılmıştır. Kûlahı da çokgen biçimli olup kurşun kaplıdır (Şekil 9a). Minaresi biçim olarak nadir örneklerden biridir. Benzerini yine Eyüp'te bulunan Silahi Mehmed Bey Mescidi ile Karagümruk Derviş Ali Camisinde görmekteyiz (Şekil 9a, b).

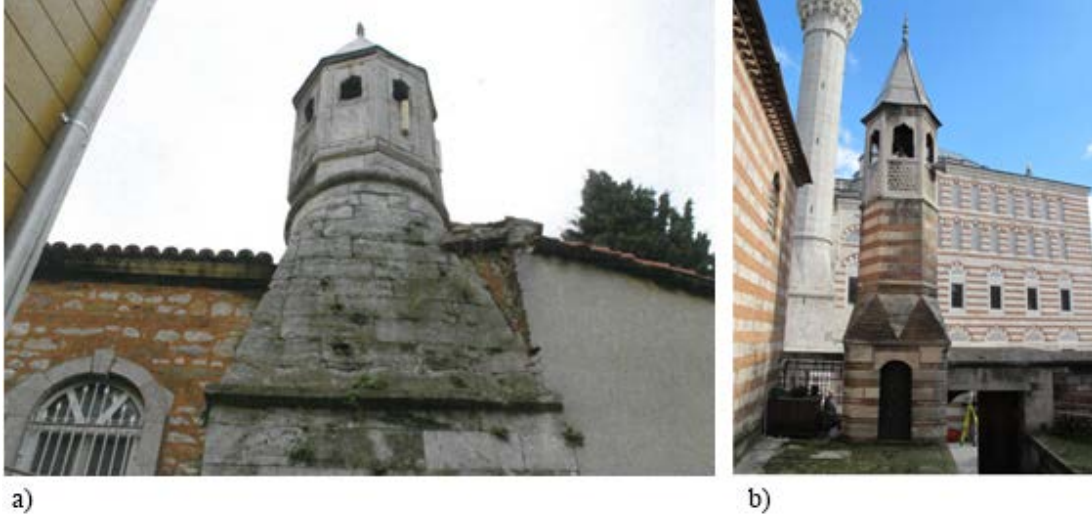
Şekil 9. a) Cedit Ali Paşa Mescidi minaresi, b) Silahi Mehmed Bey Mescidi minaresi

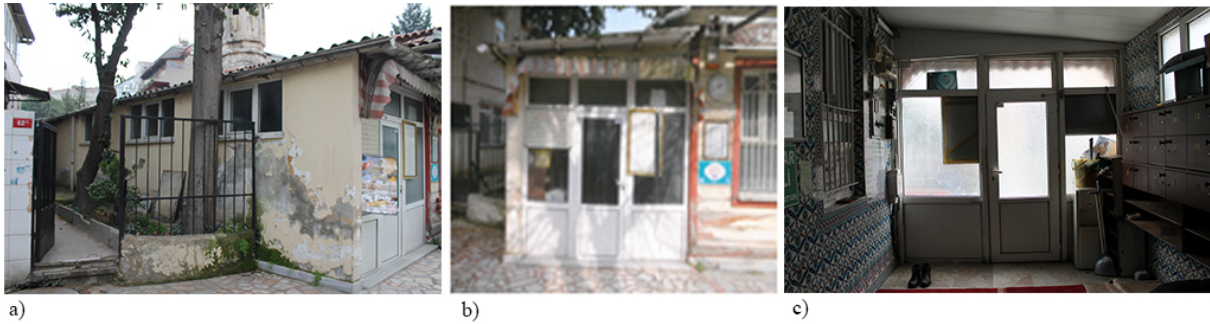
Günümüzde mescide giriş 1994 yılında yapıya eklenen ~2.98 m x 10.82 m boyutlarındaki kuzeyde son cemaat yerinin bitişiğinde ondülün ile örtülü betonarme ek kısımdan sağlanmaktadır. Mekânın camlı plastik doğrama ile yapılmış girişi batıda yer alır. Cephede kırmızı-beyaz şeritli açılır kapanır güneşlik bulunmaktadır (Şekil 10a, b). İç mekân kuzey cephesinde üst sırada bulunan üç adet plastik doğrama doğu cephesinde parmaklıklı bir pencere ile aydınlatılır. Duvarları içeride zeminden tavana kadar çini ile kaplanmıştır (Şekil 10a, c).

Şekil 10. Ek kısım; a) kuzey cephesi, b) batı cephesi, c) iç mekân, batı cephesi, 2018

- Mekân bütünlüğünü ve cephe karakterini bozan kuzeydeki betonarme ek kısmın kaldırılması,
- Alman mavileri de dahil yapıyla ilgili ulaşılabilen bütün görsel ve yazılı belgelerde görülen ve son cemaat yeri olarak tanımlanan ahşap kısmın dönem eki olarak korunarak VGM deki fotoğraflara bağlı olarak onarılması ve betonarme olan doğu duvarının ahşap olarak yenilenmesi,
- Kuzeyde son cemaat mekanına bitişik olan betonarme ek kısmın kaldırılması,
- Onarımlarda eklenen özgün malzeme ile uyumsuz çimento karışumlu harçların yapıdan uzaklaştırılarak yapının özgün harç ile aslına uygun olarak restore edilmesi,
- Çinilerin iç mekandan tamamen kaldırılması,
- Beton avlu duvarlarının kaldırılarak yerine eski fotoğraflarda görülen moloz taş duvarla yenilenmesinin yapının özgün karakterini ortaya çıkaracak yaklaşımlar olarak yapının gelecek nesillere aktarılmasına katkı sağlayacağı düşünülmektedir.

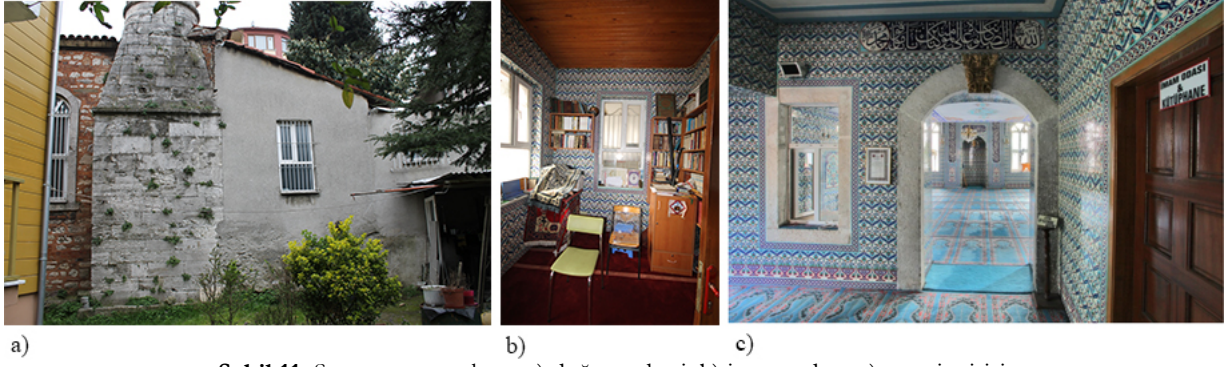
Mekânın güneyindeki bir kapı ile son cemaat kısmına ulaşılır. Ahşap olan bu kısım 3.76 m x 9.80 m boyutlarında olup dikdörtgen planlıdır. 0.20 m kalınlığındaki duvarlar zeminden tavana kadar çini ile kaplıdır. Batısında ayrı bir kapı ile girilen, duvarla ayrılmış hocanın kullanımına ayrılmış bir oda bulunur (Şekil 11b). Giriş kapısının batısında bir, doğusunda ise avluya bakan iki pencere vardır (Şekil 11a). Güneyde dairesel kemerli bir kapı ile kapalı mescit mekânına ulaşılır (Şekil 11c). Doğuda kadınlar mahfiline çıkan yine tamamen çini ile kaplanmış bir merdiven bulunur. Betonarme kadınlar mahfinin duvarları da tamamen çini kaplıdır.

Şekil 11. Son cemaat mekanı; a) doğu cephesi, b) imam odası, c) mescit girişi

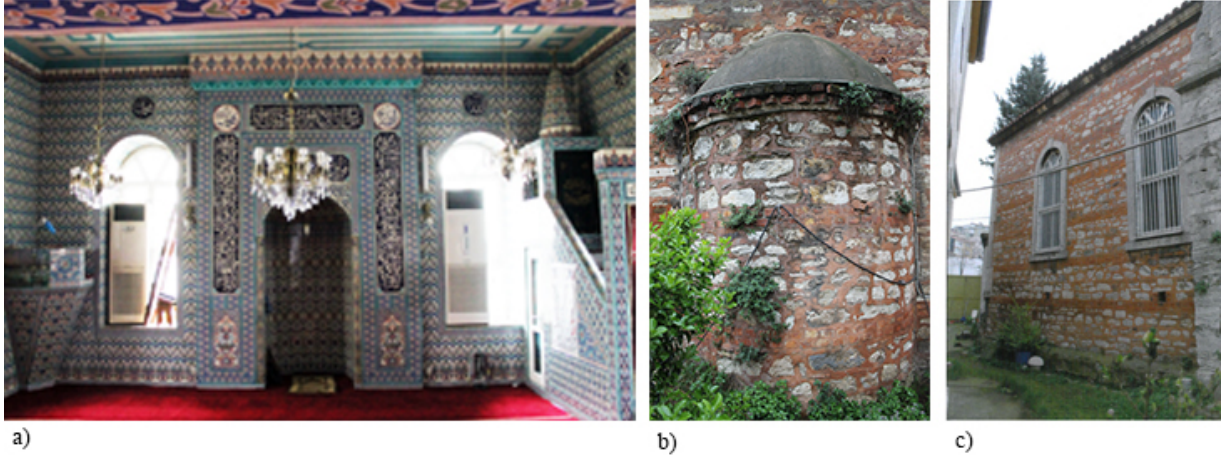
Şekil 12. Mescit kapalı mekanı a) mihrap cephesi, b) mihrap görünüşü, c) mescit doğu cephesi

Mescit kapalı mekanı duvar kalınlığı 0.80 m olup 10.60 m x 9.20 m boyutlarındadır. Dışarı taşkınca yapılmış mihrabın iki yanında birer, doğu ve batı duvarlarında ikişer, kuzey duvarında, kapının iki yanında birer pencere bulunmaktadır (Şekil 12a, b). Pencereler dairesel kemerli olup demir parmaklıklıdır. İç mekân duvarları zeminden tavana kadar, pencere kemerlerinin iç kısımları, mihrap, minber ve vaaz kürsüsü dahil çini kaplıdır (Şekil 12a).

Mescit duvarları iki sıra tuğla aralarında moloz taş örgüdür. Harçların son dönemde çimento katkılı harçlar ile yenilendiği görülmektedir (Şekil 12b,c). Dış avlu duvarı da son dönemde yapılmış renkli taş kaplama sayesinde görsel olarak yoğun bir görünümündedir ve mescidin dışarıdan algılanmasını güçleştirmektedir (Şekil 13).

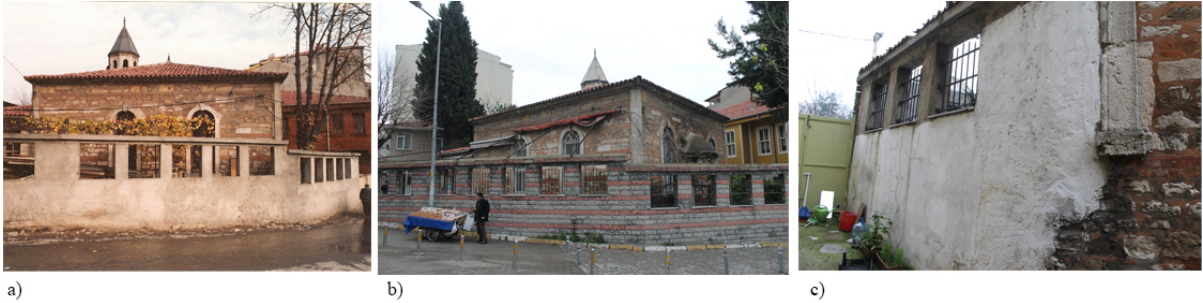
Şekil 13. Cedit Ali Paşa Mescidi, a) 2004 yılı sonrası, Eyüp Belediyesi Arşivi b) 2018 yılı Güney-Batı görünüşü, c) 2018 yılı Doğu cephesi avlu duvarı ve mescidin kesişimi
