## KASTAMONU'DA 19. YÜZYIL TİCARET YAPILARI Kutgün EYÜPGİLLER, Mine TOPÇUBAŞI ve Işıl POLAT

**Anahtar Sözcükler:** Kastamonu; 19.yy. ticaret yapıları; kentsel koruma.

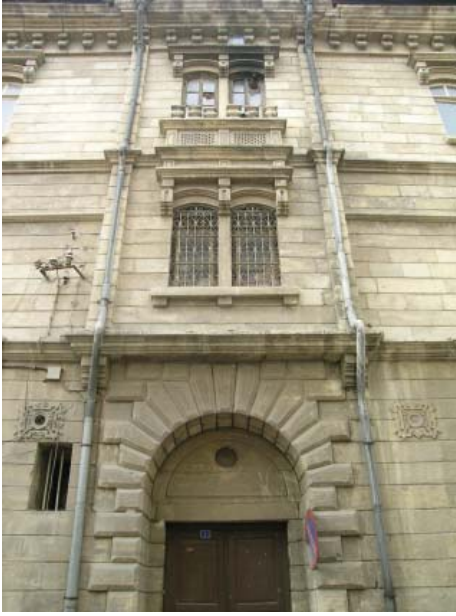
**Resim 3.** Dükkan 3, doğu cephesinden detay.

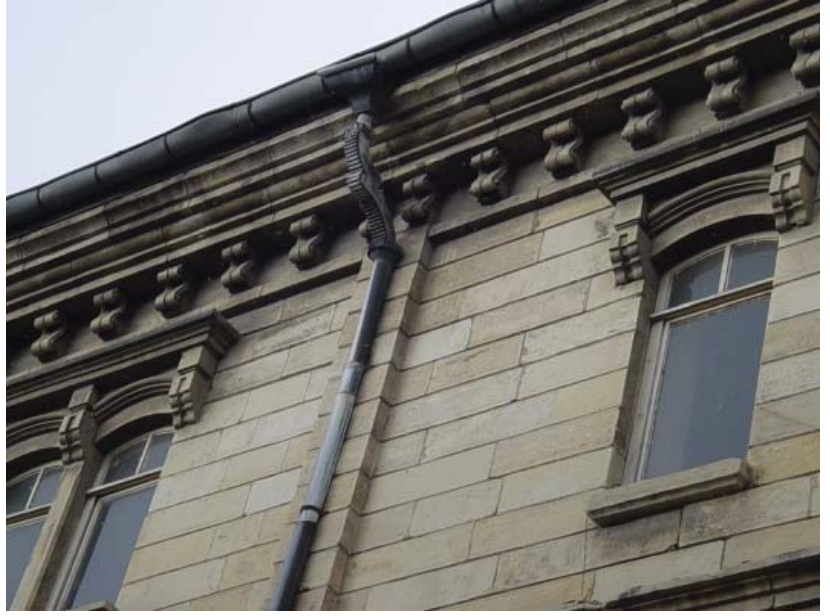
**Resim 4.** Dükkan 3, saçak altı silme profili ve metal yağmur oluklarının görünüşü.

Çok çeşitliliğin gözlemlendiği kat arası ve saçak altı silmeleri, pencere çerçeveleri ve denizlikleri dükkan cephelerindeki dekoratif öğelerdir. Cephede yoğun olarak kullanılan taş, silmelerde, pencere profillerinde, plastır kaide ve başlıklarında özenle işlenmiştir (**Resim 3**). Ayrıca, metal yağmur oluklarında detaylı işçilik örneklerine de rastlanmaktadır (**Resim 4**).

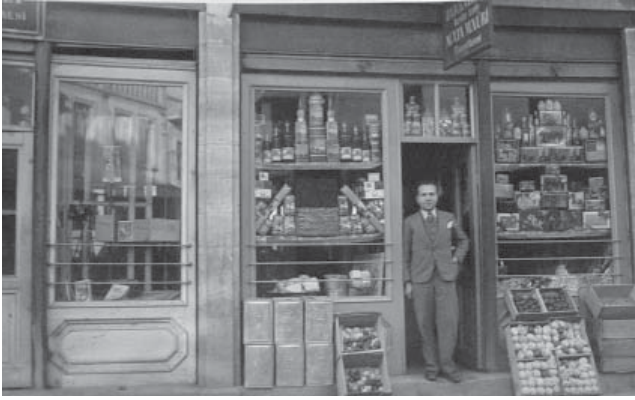
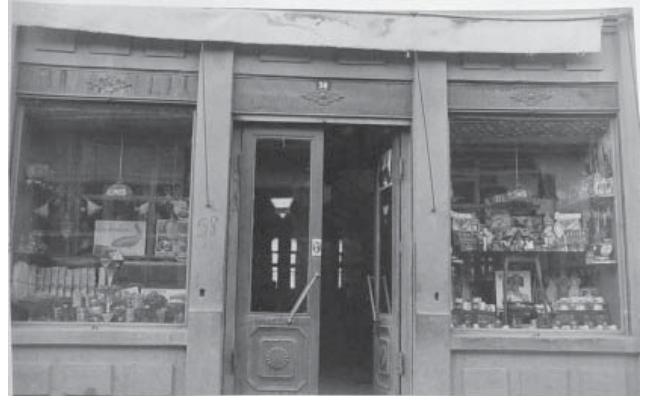
**Resim 5.** Günümüzde yokolmuş bir dükkan cephesi (Eyüpgiller Arşivi).

**Resim 6.** Ahşap doğrama ve metal kepenkli eski dükkan cephelerinden bir görünüş (Eyüpgiller Arşivi).

Eski fotoğraflarda görülen vitrin cephelerinde kullanılan ahşap doğrama ve metal kepenk örnekleri bazı yapılarda günümüze kadar ulaşmıştır (**Resim 5, 6**).

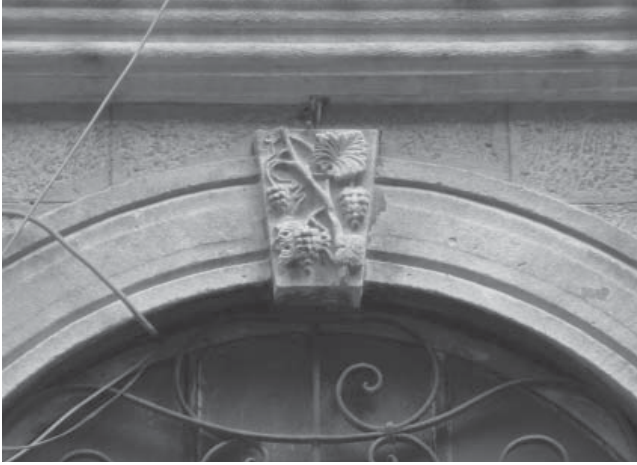
**Resim 7.** Kemerli pencere açıklığı, üzüm ve yaprak bezemeli kilit taşı.

(Resim 7), kitabelere (Resim 8) ya da sigorta levhalarına (Resim 9, 10) rastlanmaktadır.

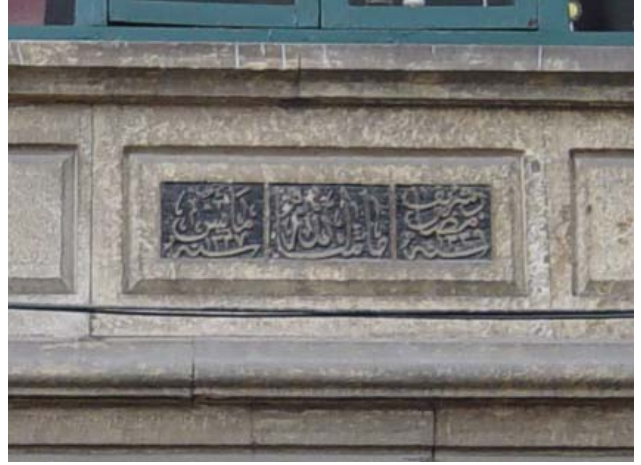
**Resim 8.** K-Dükkan 4, cephede taş bloğa işlenmiş kitabe.

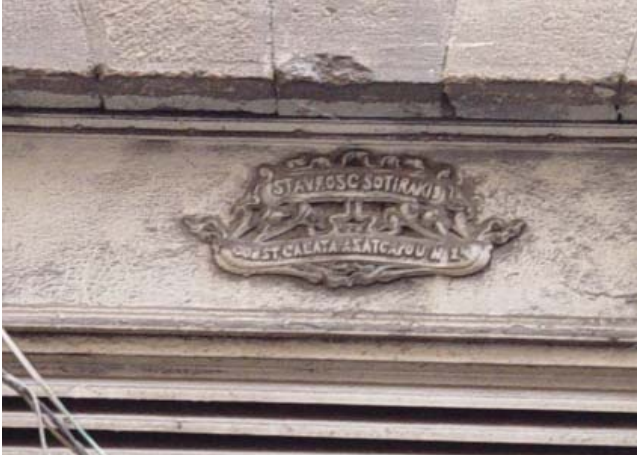
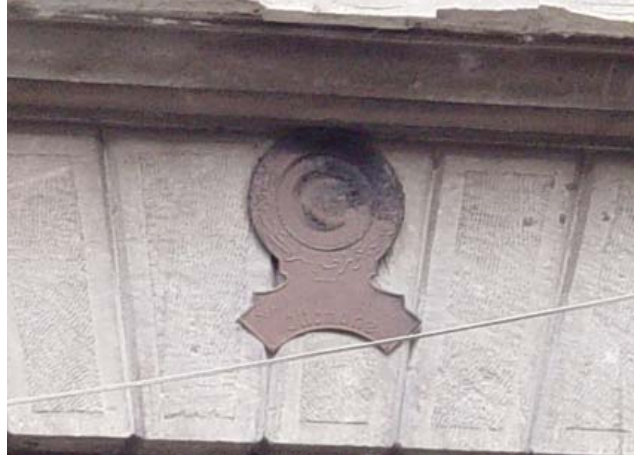
**Resim 9.** Metal kepenk üzerinde bulunan sigorta levhası.

**Resim 10.** Taş kemer üzerine yerleştirilmiş sigorta levhası.

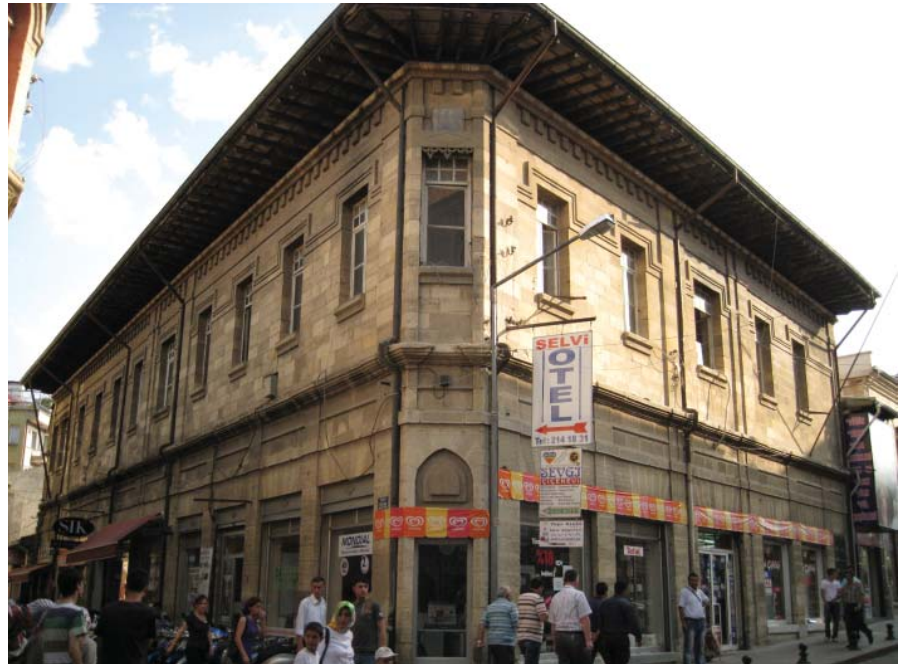
**Resim 11.** Köşe yapısı olan Dükkan 1'in genel görünüşü.

Belediye Caddesi ile Banka Yolu'nun kesiştiği köşede yer alan yapı, 2 katlı, kârgir bir binadır. Alt katında beyaz eşya, ayakkabı ve tekstil satışı yapan dükkanlar, üst katında ise depo olarak kullanılan ofisler bulunmaktadır. Köşe dükkana giriş, binanın köşe parselde yer almasının sağladığı olanakla, iki sokağın birleştiği pahlanmış köşedendir. Üst kat için ayrı bir giriş kapısı vardır. Alt katta cephe düzeni, eşit aralıklarla yerleştirilmiş taşıyıcı taş sütunların ve yatayda düz kemerlerin çerçevelediği camekan açıklıklarından oluşmaktadır. Giriş kapısının doğraması değiştirilmiş olmakla birlikte, vitrinin ahşap doğramaları ve metal kepenkler özgündür. Köşe girişinin üzeri içi dolu sivri kemerli bir nişle vurgulanmıştır. Zemin ve üst katı profilli bir taş korniş ayırmaktadır. Üst katın cephe düzeni, alt kattaki her vitrin açıklığını ortalamayan dikdörtgen pencerelerin tekrarından oluşmaktadır. Pencerelerin lento hizasını yatayda S çizen dekoratif bir silme vurgulamaktadır. Saçak altında yalın profilli taş saçak korniş ve onun altında yine taştan yalın bir süsleme bandı görülmektedir. Yapı, geleneksel Kastamonu konutlarında görmeye alıştığımız geniş bir ahşap saçak ile sonlanmaktadır. Bu tutum, mimaride ithal uygulamaya yönelmekle birlikte, bazı çözümlerde yerel geleneklerin sürdürüldüğüne işaret etmektedir.

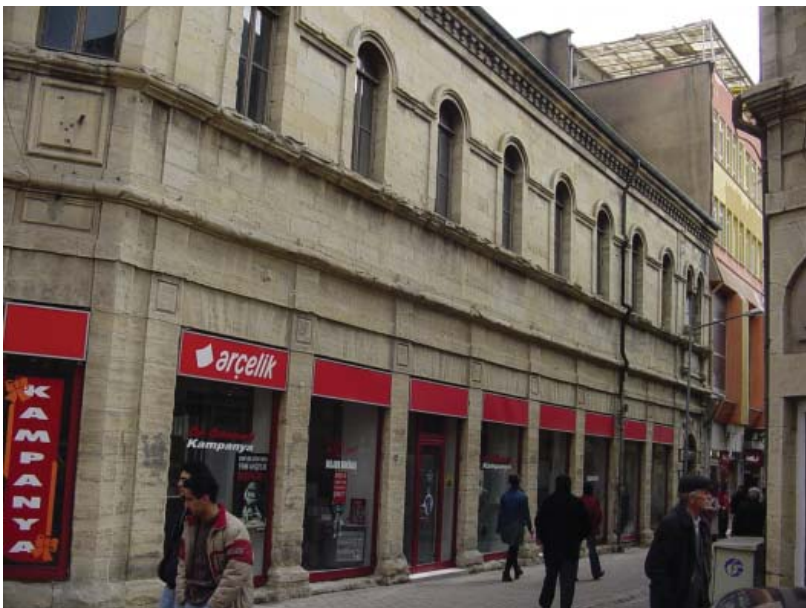
**Resim 12.** Dükkan 2, görünüş.

Belediye Caddesi ile Banka Yolu'nun kesiştiği köşede yer alan yapı, Dükkan 1 gibi iki katlı, kârgir bir bina olup, yine alt katı dükkan, üst katı ofis olarak düzenlenmiştir. Günümüzde alt katta beyaz eşya satışı yapılmakta olup, üst kat ise kullanılmamaktadır. Dükkan 1'den farklı olarak girişi pahlanmış köşeden değil, cephe üzerindeki bir kapıdan sağlanmıştır. Üst kata ulaşımı sağlayan ikinci kapı, dairesel kemerli, kemer üzengi seviyesinde süslemeli taştan yapılmış düz atkı bulunan dekoratif bir kapıdır. Alt katta cephe düzeni Dükkan 1 ile aynıdır. İki yapının aynı usta ya da mimarın elinde çıktığı düşünülebilir. Ancak, üst katta cephe düzeni farklılaşır. Buradaki pencereler dairesel kemerlidir. İki kat arasında ve üst kat pencerelerinin denizlik seviyesinden geçen silmeler ve saçak kornişleri cephenin diğer dekoratif öğeleridir. Ayrıca üst kat pencerelerinin

kemer üzengi seviyesinden başlayarak kemerleri saran ve bu seviyede pencereler arasında da devam eden bir silme iki cephede de kesintisiz olarak görülmektedir.

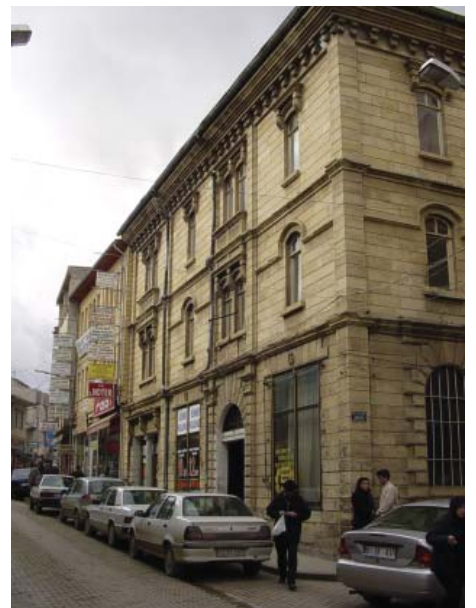
**Resim 13.** Belediye Caddesi üzerinde bir başka anıtsal yapı, Dükkan 3'ün görünüşü.

Belediye Caddesi üzerinde yer alan 3 katlı yapı, Kastamonu ticari merkezindeki en görkemli yapılardan biridir. Belediye Caddesi'ne açılan dar sokağa da cephesi vardır. Ofis binası olarak inşa edildiği bilinen yapı, bir dönem banka şubesi olarak kullanılmıştır. Günümüzde giriş katı, tekstil satışı yapan bir dükkan, üst katlar ise dükkana ait depo olarak kullanılmaktadır. Yapıya her iki cephesinden de, benzer özellik ve boyutlardaki kemerli iki kapıyla giriş sağlanmıştır. Cephede zemin katta daha bir çok yapıda yaygın olarak görüldüğü gibi, geniş açıklıklı camekanlar bulunmakta, üst katta ise kemerli pencereler yer almaktadır. İkinci ve üçüncü kat cephelerinde bir tek - bir çift pencereden oluşan ritmik bir düzen uygulanmıştır. Cephede çok zengin ince yonu taş işçiliği gözlenmektedir. Tek pencereler basık kemerli ve daha yalın, çift pencereler tepelikli ve daha yoğun dekorasyonludur. Pencere aralarında ve yapının köşesinde kesme taş plastırlar bulunmaktadır. Kat aralarında yalın profilli taş kornişler bulunmaktadır. Saçak korniş ise, kentte gördüğümüz diğer örneklerle nazaran oldukça zengin silme hatlarına sahiptir.

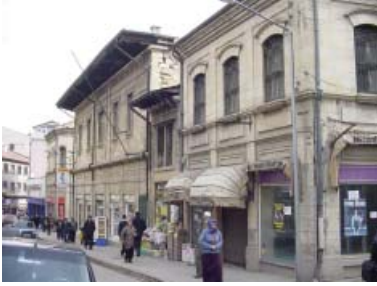
Resim 14. Köşe yapısı olan Dükkan 4 ve Belediye Caddesi üzerindeki diğer yapılar.

Önceki üç örneğe nazaran daha küçük bir yapı olmakla birlikte, onlarla benzer özelliklere sahiptir. İki katlı, kârgir bir köşe yapısı olup, alt katta dükkan yer alırken, üst katta ofis olarak kullanılan küçük odalardan oluşmaktadır. Günümüzde alt katta gıda satışı yapan bir dükkan vardır. Üst kat ise kullanılmamaktadır. Cephede alt katta düz atkılı geniş vitrinler bulunmaktadır. Üst katta, alt kattaki açıklıkların aksında yer alan birer kemerli pencere yer almaktadır. İki kat arasındaki kat silmesi, üst kat pencereleri alt kotunda kesintisiz olarak devam eden profilli denizlik ve saçak altındaki korniş, kesme taş cephedeki dekoratif öğelerdir.

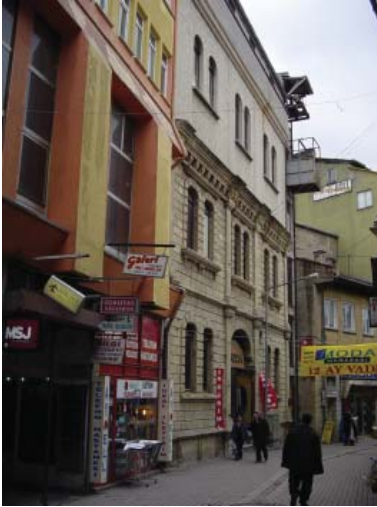
Resim 15. Dükkan 5, bir dönem Osmanlı Bankası şubesi olarak kullanılmıştır.

Banka Yolu üzerinde yer alan kârgir yapı, özgün halinde iki katlı olup, sonradan üzerine bir kat eklenmiştir. Yapının Cumhuriyet öncesinde bir dönem Osmanlı Bankası şubesi olarak kullanıldığı bilinmektedir. Günümüzde alt katta tekstil satışı yapan bir dükkan vardır, üst katlar ofis olarak kullanılmaktadır. Yapıya, cephe aksında yer alan geniş, kemerli bir kapıdan geçilerek girilmektedir. Pilastırlar cepheyi üç bölüme ayırmakta, giriş kapısının iki yanındaki bölümlerde kemerli ikişer pencere yer almaktadır. Alt kattaki pencere düzeni üst katta da devam etmekte, ana kapının üzerindeki bölümde aynı pencere düzeni tekrarlanmaktadır. Kapının iki yanında yer alan ve üst katta da devam eden dairesel sütunların yalın başlıkları vardır. Subasman seviyesinde ve iki kat arasında yer alan kat kornişlerinde ve pencere denizliklerinde yalın profiller görülürken, özgün çatı seviyesi altında yer alan kornişte çok daha yüksek dekorasyon uygulandığı görülmektedir.

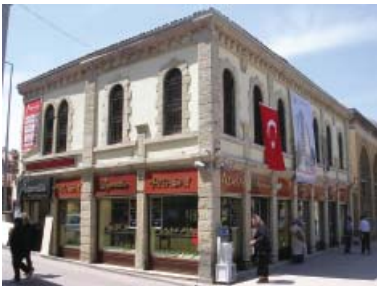
Resim 16. Dükkan 6, 2005 yılı restorasyonu öncesindeki durumu.

Nasrullah Camisi'nin doğusunda yer alan bu yapı, 19. yüzyılın iki katlı tipik ticaret yapılarından biridir. Bir dönem eczane ve İl Kültür Müdürlüğü tanıtım ofisi olarak kullanıldığı bilinen yapı günümüzde kuyumcu olarak kullanılmaktadır. Ana cephede zemin katta eşit aralıklarla yerleştirilmiş sütunlar ve onları birbirine bağlayan taş lentolar camekanları çerçevlendirmekte, üst katta ise bu aralıkları ortalayan taş söveli kemerli

pencereler yer almaktadır. Zemin kattaki taş sütunlar, belirli bir ritme bağlı kalarak, üst katta yer yer pilastırlara dönüşmektedir. Bu düzen, 2+3+2 pencere düzeniyle vurgulanarak, meydana bakan cepheyi üçe bölecek biçimde belirli aralıklarla yerden saçak seviyesine kadar yükselmekte, diğer sütunlar ise, üst kat pencerelerinin denizlik kotununun biraz üzerinde sade bir profille sona ermektedir. L planlı yapının batı cephesinde büyük oranda aynı özellikler görülmekle birlikte, bu cephenin kuzey ucundaki girişten ulaşılan bir merdiven ile üst kattaki ofis bölümüne çıkılmaktadır. 19. yüzyılda yaygın olan Batı etkisindeki mimarinin tipik bir özelliği olarak bu yapıda volta döşeme kullanıldığı tespit edilmiştir.

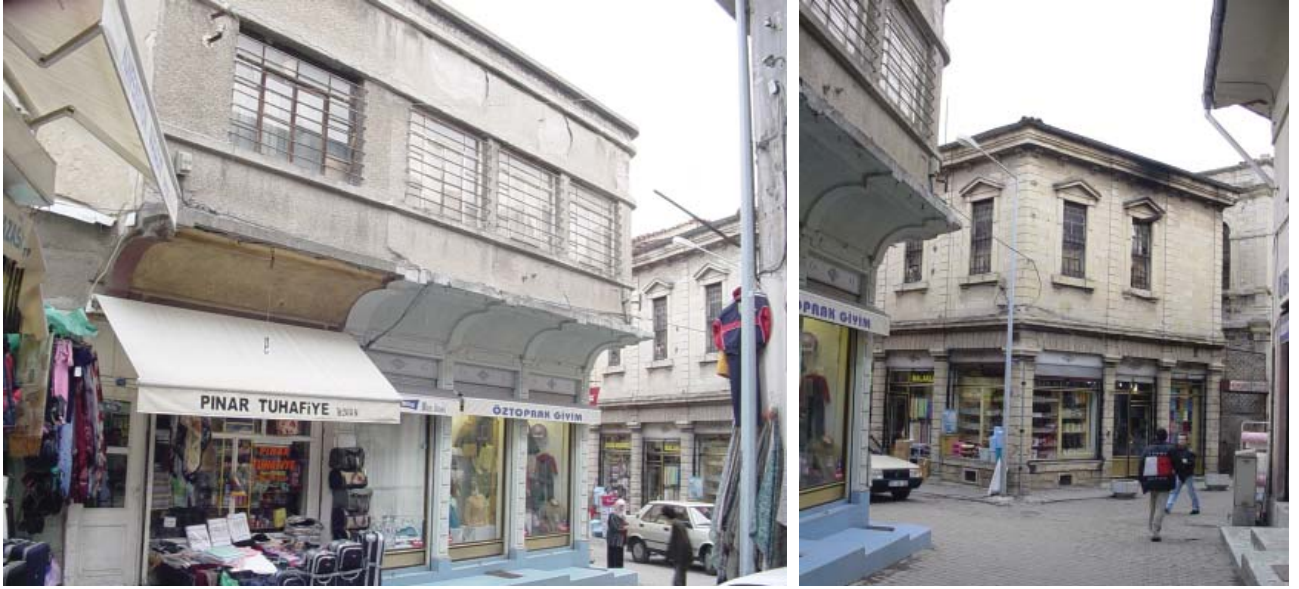
**Resim 17.** İplikçiler Yolu ve Kendir Hanı Yolu kesişiminde bulunan Dükkan 7, bir dönem müdahalesi ile kısmen betonarmeye dönüştürülmüştür.

**Resim 18.** Dükkan 8, özel bir eleman olan üçgen pencere alınlıkları.

İplikçiler Yolu ve Kendir Hanı Yolu kesişiminde bulunan iki katlı yapı kısmen betonarmeye dönüşmüş olmakla birlikte, özgün görünümünün izlerini büyük ölçüde korumaktadır. Çarşı içerisinde bir köşe yapısı olup, günümüzde alt katı tekstil satışı yapan dükkan, üst katı ise depo olarak kullanılmaktadır. Büyük bir parselde yer alan yapı, üst katta çıkma yapmakta, diğer örneklerden bu özelliği ile farklılaşmaktadır. Yapının her iki sokaktaki cepheleri boyunca devam eden çıkma eğrisel payandalarla desteklenmekte, bu tarzda bir başka çıkmaya çarşı alanında rastlanmamaktadır. Alt kat cephe düzeni, bu tip yapılarda görmeye alışık olduğumuz taş sütun dizileri ve düz atkılarının sınırlandırdığı camekanlardan oluşmaktadır. Üst katın cephe düzeni yakın dönemde farklı bir üslupta yenilendiğini düşündürmektedir.

İplikçiler Yolu'nda köşe parselde yer alan kârgir yapı, bodrum, zemin ve üst kattan oluşmaktadır. Yapı, zemin katta züccayice dükkanı, üst katta depo olarak kullanılmaktadır. Zemin katta taş sütun dizileri ve onları birleştiren düz kemerlerin arasındaki camekanlar cephe düzenini belirlemektedir. Üst katta bulunan ikişer pencere taş söveli, taş denizlikli ve üçgen alınlıklıdır. Bina köşeleri ve pencere araları taş pilastırlarla vurgulanmıştır. Zemin kattan üst kata geçiş yalın profilli bir korniş ile vurgulanmış, kat kornişine göre çok daha görkemli olan çatı kornişini, alttan furuşlarla dekoratif olarak desteklenerek, cephede ileriye taşınmıştır.

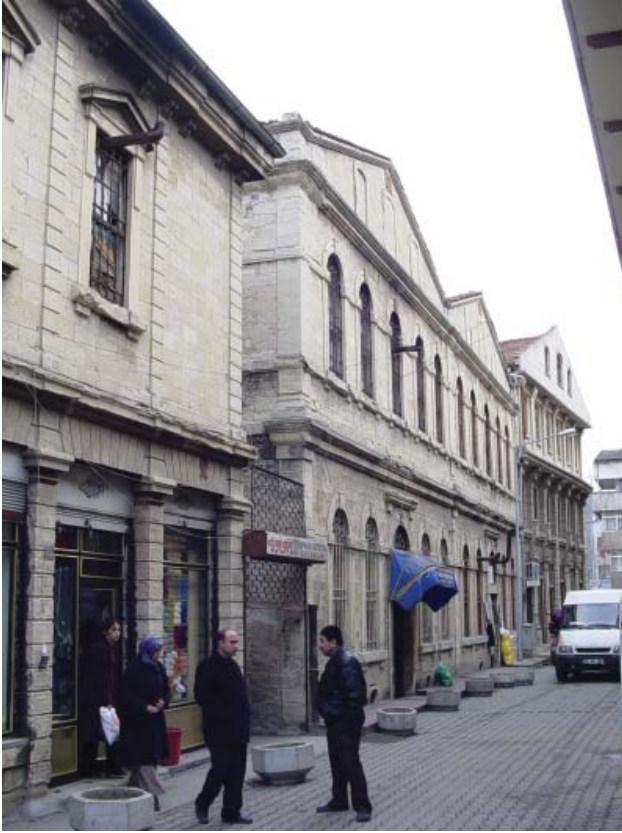
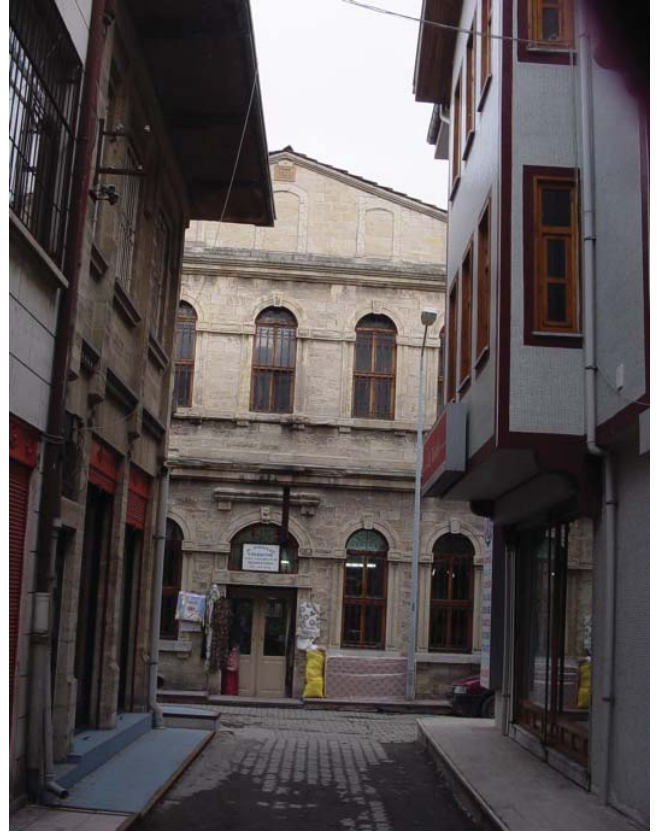
Resim 19. Dükkan 9, kuzey cephesi görünüşü.

Resim 20. Dükkan 9, kuzey cephesinden detay.

İplikçiler Yolu'nda bulunan yapı bodrum, zemin, 1. kat ve çatı katından oluşan ikiz binalardan oluşmaktadır. Giriş katı tekstil satışı yapan bir dükkan, bodrum ve üst katları depo olarak kullanılmaktadır. Kastamonu tarihi çarşı alanına göre oldukça büyük bir parselde yer alması ve ikiz bina özelliği ile kentin önemli tarihi yapılardan biridir. İkiz binaların her birinin cephe aksında dairesel kemerli giriş kapıları yer almaktadır. Giriş kapısının iki yanında bodrum kata açılan birer pencere açıklığı dairesel formda taş sövelidir. Her iki blokta da giriş katında ve birinci katta beşer dairesel kemerli taş söveli pencere vardır. Yapı genelinde tüm açıklıklar taş söveli, taş denizlikli ve yuvarlak kemerlidir. Kemer üzengi seviyesindeki taşlar ve kilit taşları yüzeyden öne çıkartılarak belirginleştirilmiştir. Zemin katta pencerelerde metal parmaklıklar bulunmaktadır. Katlar arası profilli kornişlerle vurgulanmıştır. Pencereler denizlikleri ve kemer üzenikleri hizasında süreklilik gösteren silmelerle süslenmiştir. Saçak korniş de profillidir. Yapı her iki yönde köşe pilastırları ile sınırlandırılmıştır. Çatı katları üçgen alınlık oluşturacak biçimde beşik çatı ile örtülmüştür. Üçgen alınlıkların her birinde basık kemerli, taş söveli üçer pencere bulunmaktadır.

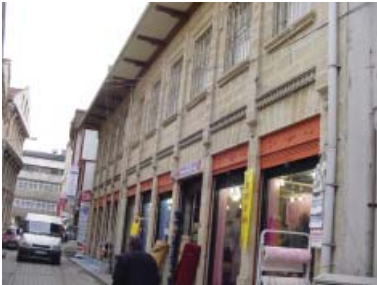
Resim 21. Dükkan 10, pilastırlar cephede süsleme elemanı olarak kullanılmıştır.

İplikçiler Yolu üzerinde bulunan iki katlı kârgir yapının giriş katı giyim ve ev eşyası satışı yapılan bir dükkandır. Üst katı depo olarak kullanılmaktadır. Zemin kattaki düz kemerli açıklık kesme taş sütunlar ile belirlenmekte, bu sütunlar üst katta pilastıra dönüşmektedir. Pilastırlar arasında dikdörtgen pencereler yer almaktadır. Üst kattaki pencere açıklıkları taş denizlikli ve taş sövelidirler. Pencereler arasında bulunan

pilastırlar bir süsleme elemanı ile giriş kattaki açıklıkların üst kotunda son bulur. Pilastırlar arasında kat kornişini hizasında yalın bir silme, kesme diş motifleri ile cepheyi süslemektedir. Saçak korniş üzerinde yer alan geniş saçak sonradan betonarmeye dönüştürülmüş olmalıdır.

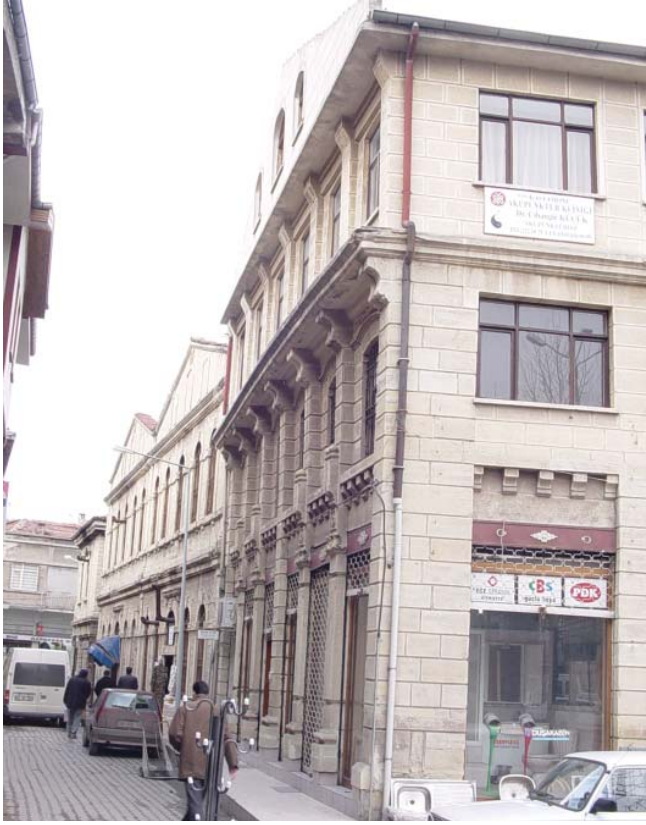
**Resim 22.** Bir başka köşe yapısı olan Dükkan 11, zemin üzeri üç katlıdır.

İplikçiler Sokak üzerinde yer alan kârgir yapı, günümüzde zemin üzeri üç kattan oluşmakta, ancak özgün durumda dükkan olarak kullanılan zemin kat ve ofis olarak kullanılan üst kattan ibaret olduğu anlaşılmaktadır. Günümüzde giriş katı yapı malzemesi satışı yapan bir dükkandır. Üst katlarda ise çeşitli ofisler (avukatlık ofisleri ve akupunktur kliniği) yer almaktadır. Zemin kat cephesi, diğer örneklerin çoğunda olduğu gibi kesme taş sütun dizisinin arasında yer alan camekanlardan oluşmaktadır. Bu açıklıkların tümü düz atkıdır. Zemin kattan üst kata geçiş taş furuşlardan oluşan bir kat kornişiyile vurgulanmıştır. Üst katta altı basık kemerli pencere açıklığı vardır. Bosajlı kesme taştan oluşan cephede, giriş katı ve birinci katlarda açıklıklar arasında varolan pilastırlar yapraklı başlıklar ve pencere denizlikleri hizasındaki süslemelerle zenginleştirilmiştir. Birinci kat pencere açıklıkları üst kotunda pilastırlar arasında, kemer eğrisini izleyen eğrisel formda sade profilli silmeler yer alır. Birinci katta denizlikler cepheden ileriye çıkartılarak küçük payandalarla taşınmıştır. Pilastırlar özgün saçak kornişini hizasında sonlanmaktadır.

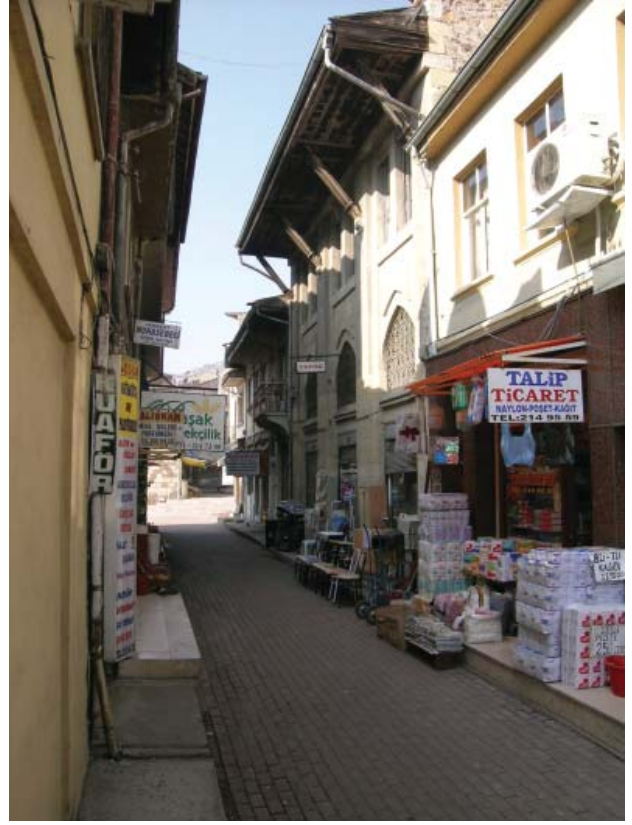
**Resim 23.** Dükkan 12, geniş saçığı ahşap payandalarla taşınmakta.

İplikçiler Sokak'da bulunan kârgir yapı, zemin ve iki üst kattan oluşmaktadır. Günümüzde giriş katı ev eşyası satışı yapan bir işyerinin kullanımındadır. Üst kat ise depo olarak kullanılmaktadır. Yapının

giriş katında metal kepenklerle kapatılan 3 düz atkılı camekan vardır. Bu açıklıkların arasında ve yapının bitişik komşu yapılarla birleştiği noktalarda pilastırlar yer alır. Birinci katta, giriş katındaki açıklıkların üzerine denk gelen hizaya, Osmanlı mimarisinin geleneksel özelliklerinden biri olan tepe pencerelerinden esinle, sivri kemerli büyük pencere açıklıkları yerleştirilmiştir. İkinci katın cephe düzenini ikili gruplar halinde yerleştirilmiş düz atkılı altı pencere belirlemektedir. Yapının ahşap payandalarla taşınan geniş bir saçağı vardır. Bu özellikleriyle yapı, 20. yüzyılın başlarında yaygınlaşan I. Ulusal Mimarlık akımının tipik bir örneği niteliğindedir.

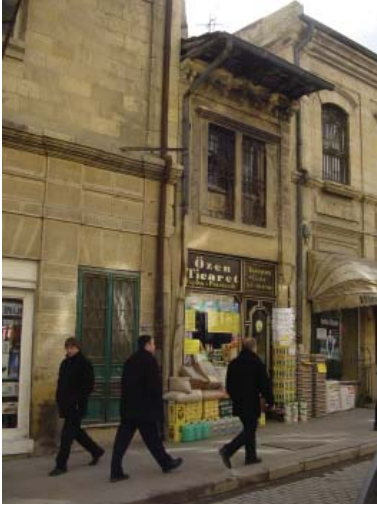
**Resim 24.** K-Dükkan 1, dar cephesi ile daha büyük boyutlu dükkanlara bitişik olarak konumlanmıştır.

Dar cepheli bir parselde yer alan, zemin ve üst kattan ibaret bir yapıdır. Günümüzde zemin kattaki dükkanında gıda ve kuruyemiş satışı yapılmakta, üst kat depo olarak kullanılmaktadır. Zemin katının cephe düzeni değiştirildiğinden, özgün hali hakkında bilgi edinmek olası değildir. Üst katta iki pencere yer almakta, cephe iki yanda pilastırlarla sınırlanmakta, saçak hizası furuşlu bir korniş ile tamamlanmaktadır. Neoklasik üslubun hakim olmasına karşın, geleneksel Kastamonu evlerinden bir figür olarak ahşap geniş saçaklar yapının üstünü örtmektedir.

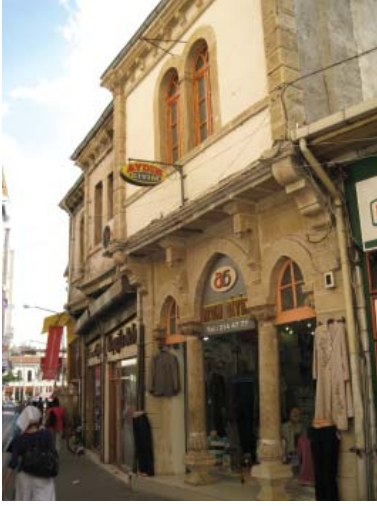
**Resim 25.** K-Dükkan 2, kemerli ve sütunlu cephe düzeni gösteren tek örnektir.

Yapı, zemin ve üst kattan oluşmaktadır. Günümüzde uzun süredir devam eden onarımı tamamlanmış olup, tekstil satışı yapan bir dükkan olarak kullanılmaktadır. Zemin katı, iki yanda pilastırlar ve ortada iki sütunun taşıdığı üç kemerli bir düzene sahiptir. Neoklasik ve Oryantalist üslupların bileşimi eklettik bir tasarım uygulanmıştır.

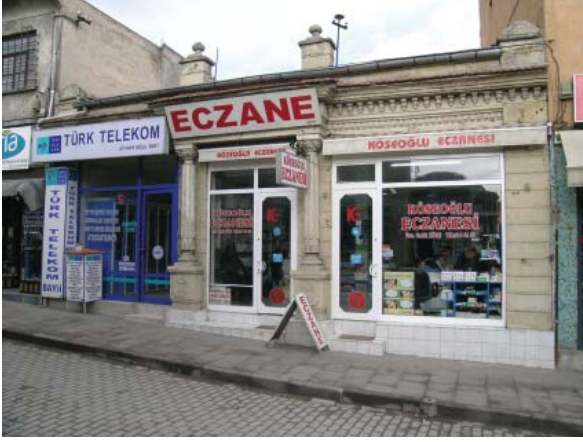
**Resim 26.** Tek katlı dükkan yapılarından K-Dükkan 3'ün sokak cephesi

Tek katlı ticaret yapılarına bir örnek olarak gösterilebilecek yapı, bu türün kentteki tek örneğidir. Günümüzde eczane olarak kullanılmaktadır. Özgün durumunda büyük olasılıkla tek mekandan oluşan yapıya giriş, cephenin orta aksından sağlanmaktadır. Giriş kapısının her iki yanını dekoratif sütunçelerle vurgulanmıştır. Cephe zengin bir saçak kornişiyile biterken, bu seviyenin üzerinde yapının yol cephesindeki köşeleri ve giriş kapısının her iki yanını, dikdörtgen kesitli kısa sütunlarla vurgulanmıştır.

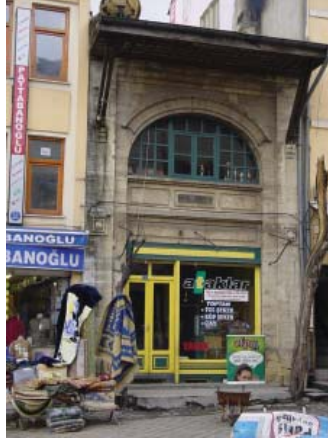
**Resim 27.** K-Dükkan 4, dükkan ve depo olarak kullanılmaktadır.

Dükkan olarak kullanılan ve toptan gıda satışı yapılan alt kat ile depo işlevi gören üst kattan oluşmaktadır. Yapının kitabesinde 1327H./ 1909M. tarihi yer almaktadır. İki kat arasında volta döşeme yer almaktadır. Tüm cephe tek bir basık kemerin belirlediği açıklıktan oluşmaktadır. İki kat arasındaki döşeme kemer yüzeyinden geriye çekilmiş parapet duvarının arkasında gizlenmiştir. Keme taş cephenin sade detayları vardır. Üst kat denizliğinin hemen altında bir kitabe bulunmaktadır. Yapı, geniş saçaklı ahşap çatıyla sona ermektedir. Saçak, payandalarla desteklenmekte ve bu payandalar cephedeki taş konsollara oturmaktadır.

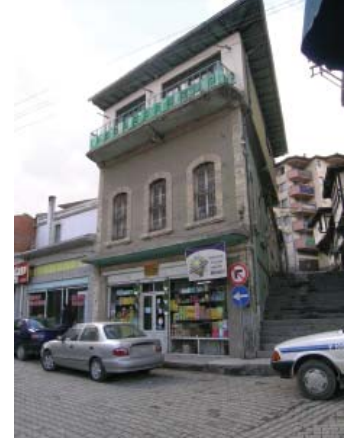
**Resim 28.** K-Dükkan 5, son katı geç dönemde eklenmiş, zemin kat cephesi ise özgünlüğünü kaybetmiştir.

Kömürpazarı Yolu ve Pirinçpazarı Yolu kesişiminde yer alan yapı, üç katlı olmakla birlikte son katının geç dönem eki olduğu anlaşılmaktadır. Alt kat market, üst katlar konut olarak kullanılmaktadır. Kemerli ve taş söveli pencereleri, köşe taşlarının yüzeyden taşınarak pilastır olarak

belirginleştirilmiş olması ve kat silmeleri ile yörenin 19. yüzyıl mimari özelliklerini yansıtan binalardandır. Zemin katta dükkan cephesi özgünlüğünü kaybetmiştir. Üst katta taş söveli ve kemerli, demir parmaklıklı üç pencere yer alır. Yapının diğer cephelerine aynı üslup hakimdir.

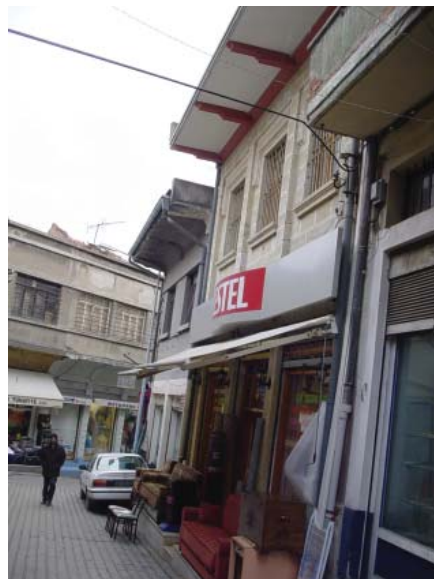
**Resim 29.** K-Dükkan 6, kat silmesi hizasındaki tabela, boyutları ile cephenin etkisini azaltmaktadır.

İplikçiler Sokak üzerinde yer alan kesme taş kârgir yapı, iki katlıdır. Alt katı ev eşyası satışı yapılan bir dükkandır. İçeriden bir merdivenle ulaşılan üst kat ise depo olarak kullanılmaktadır. Yapıya giriş aynı boyutlardaki üç açıklığın ortada olanından yapılmaktadır. Üst katta üç dikdörtgen pencere açıklığı bulunmaktadır. Pencere denizliklerinin altında bulunan profilin bir benzeri, pencere lentolarının etrafında ters U oluşturacak biçimde, dekoratif olarak kullanılmıştır. Benzerine Dükkan 11'de rastladığımız geniş saçak, yapıya sonradan eklenmiş olmalıdır.

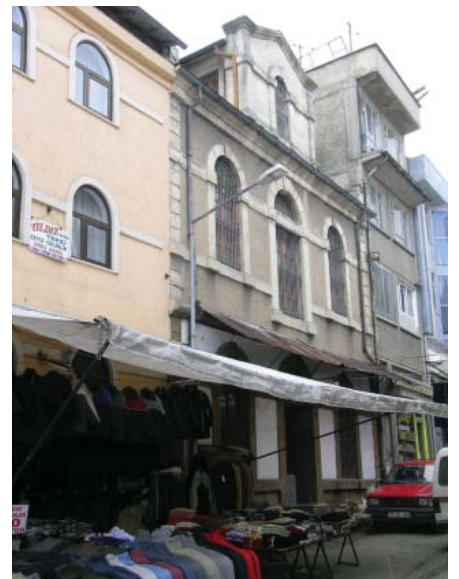
**Resim 30.** K-Dükkan 7, genel görünüş.

Döğücüler Caddesi üzerinde bulunan kârgir yapı zemin, 1. kat ve cihannüma katından oluşmaktadır. Giriş katı tekstil satış dükkanı, üst katları depo olarak kullanılmaktadır. Giriş katta iki taş daire sel kemerli

pencere ile cephenin orta aksında kemerli tepe pencereyi giriş kapısı vardır. Pencere denizlikleri cephe boyunca devam ettirilmiş ve kemerlerin üzenği seviyeleri de geniş bir silme bandı ile sürekli hale getirilmiştir. Kilit taşları ve üzenği taşları yüzeyden ileri çekilerek belirginleştirilmiştir. Birinci kat cephe düzeni zemin kat düzenini tekrarlamakta, giriş kattaki kapı açıklığı, bu katta aynı boyutlarda bir pencere açıklığı olarak yer almaktadır. Giriş katı ile birinci kat arasında kat korniş, saçak kotunda da saçak korniş bulunmaktadır. Pencere söveleri ve kornişler dışında cephe sıvalıdır. Çatıdaki cihannüma, cephe aksında yer alan tek kemerli penceresiyle, alt katlardaki pencerelerle oran ve silme açısından benzerlik gösterir. Yapının, komşu yapılarla birleştiği yerlerde pilastırlar vardır. Benzer pilastırlar cihannümada da kullanılmış, ayrıca cihannümanın saçak bitişi yine profilli bir taş kornişle yapılmıştır.

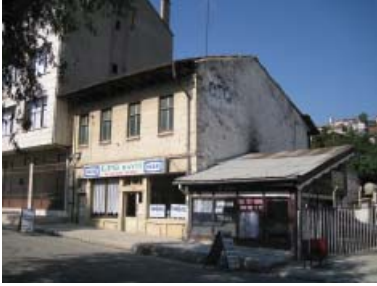
**Resim 31.** Üst katı yeniden yapılmış K-Dükkan 8.

Arabapazarı Sokak'da bulunan iki katlı kesme taş kârgir yapı, dükkan ve depo olarak kullanılmaktadır. Günümüzde alt katta LPG bayisi vardır, üst kat kullanılmamaktadır. Giriş katta özgün cephe niteliklerinin ortadan kaldırıldığı düşünülmektedir. Birinci katta dört dikdörtgen pencere bulunmaktadır. Tüm açıklıklar düz atkılıdır. İki kat arasında bulunan yalnız korniş ve cephe kenarlarında bulunan pilastırlar yapının tek süsleridir.

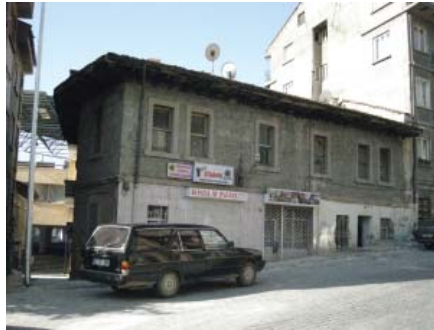
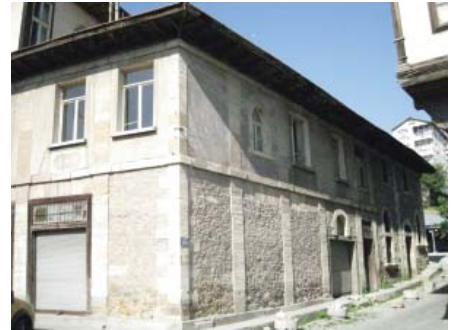
**Resim 32.** Mağazalarda kesme taş ve moloz taşın beraber kullanımı.

**Resim 33.** Yapı köşeleri, kapı ve pencere sövelerinde kesme taş yaygın olarak kullanılmıştır.

işçilikli değildir. Yapı köşeleri, kapı ve pencere söveleri kesme taş bloklarla vurgulanırken, aralarda moloz taş kullanımı görülmektedir (Resim 32, 33). Mağazalarda dairesel bodrum ya da zemin kat pencerelerine rastlanmakta, bunlar yine taş çerçevelerle vurgulanmaktadır (Resim 34). Pencerelelerde ve kapılarda metal şebekeler ve metal kepenkler görülmektedir (Resim 35). Yapıların tümü ahşap bir saçak ve çatıyla sonlanmaktadır. Genellikle son kat silmesinden sonra başlayan çatı, kimi örneklerde sağır bir üçgen alınlığı takip etmektedir (Resim 36).

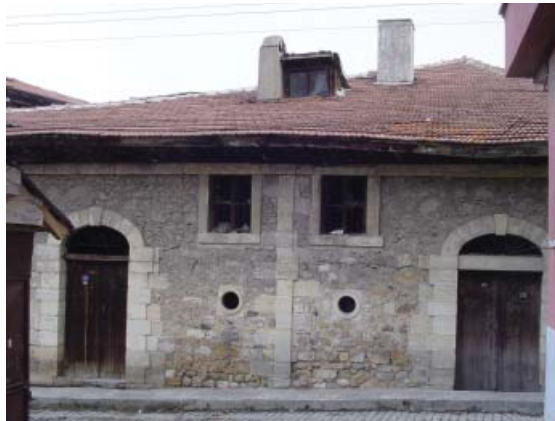
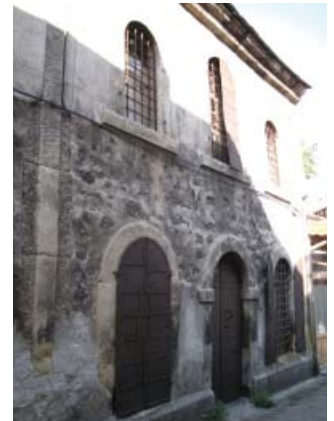
**Resim 34.** Dairesel zemin kat pencerelerine bir örnek.

**Resim 35.** Mağazaların açıklıklarında metal şebeke ve metal kepenkler kullanılmıştır.

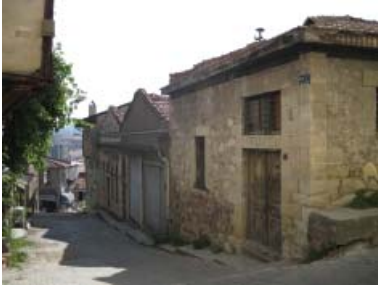
Resim 36. Üçgen alınlıklı, bodrum penceresi dairesel formda bir yapı

Kömürpazarı Sokağı'nda yer alan kârgir yapı, bodrum ve giriş kattan ibarettir. Yapının üzerinde 1317H / 1899M tarihi yer almaktadır. Depo olarak kullanılan yapının, üçgen alınlıkla sonlanan ana cephenin merkezinde basık kemerli tepe pencere giriş kapısı yer almakta, bu kapının iki yanında da dairesel kemerli ikişer pencere bulunmaktadır. Pencere ve kapı söveleri kesme taş olup, kapı ve pencere kanatları metal ve demir şebekelidir. Pencere denizlik ve kemer üzenği kotlarında birbirlerine birer silmeyle dekoratif olarak birleştirilmişlerdir. Pencere üzenği kotlarındaki silme, cephe boyunca devam etmektedir. Kemerlerin kilit taşları belirginleştirilmiştir. Bodrum kat ile zemin kat hizasında yalın bir silme kullanılmıştır. Saçak korniş ise profillidir. Cephenin geneli, diğer mağazalardan farklı olarak ince yonudur. Üçgen alınlıkta moloz taş kullanılması ve saçak kornişinin üzerinde parapeti andıran bir bant bulunması, bu alınlığın sonradan eklendiğini düşündürmektedir. Kapının tepe penceresinin üzerinde yazıt yer almaktadır. Bodrum kata açılan eliptik pencere, giriş kapısının doğusunda yer almaktadır.

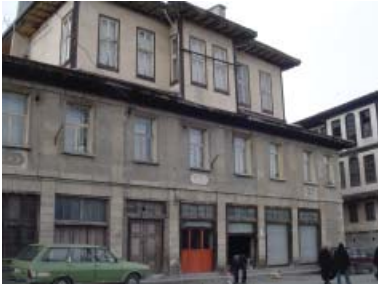
Resim 37. Mağaza 1, genel görünüş.

Çarşının merkezine bir miktar uzakta, Çifthehamam Sokağı'nda yer alan yapının alt katı, toptan pirinç satışı yapılan bir dükkan olarak ticari işlevini sürdürmekte, üst kat konut olarak kullanılmaktadır. Ön cephe kesme taş pilastırlarla eşit bölümlere ayrılmıştır. Günümüzdeki kepenkler ve kapılar özgün değildir. Üst katta, zemin kattaki her açıklığın aksında, bir pencere bulunmaktadır. Zeminden gelen pilastırlar kesme taş olarak bu katta da devam ederken, diğer yüzeyler sıvalıdır. Yapının diğer cephelerinde kesme taş pilastırların araları moloz taş örgülüdür. Geniş ahşap bir saçakla örtülü olan yapının üzerinde geç dönem eki olduğu sanılan bir kat daha vardır. Konut olduğu anlaşılan bu kat, geleneksel ev mimarisine uygun olarak ahşap karkas yapım tekniğinde inşa edilmiştir.

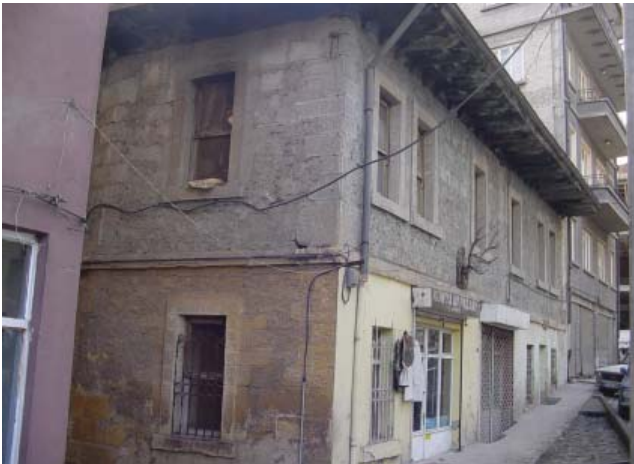
Resim 38. Strüktürel olarak iyi durumda olan Mağaza 2'nin hafif onarım ihtiyacı vardır.

Yapı, kent ticaret merkezinin bitiminde, Kalekapısı Sokağı'nda yer almaktadır. Alt kat av malzemeleri satışı yapan bir dükkan ve Makine-Kimya yetkili bayisi kullanımındadır. Üst kat kullanılmamaktadır. Sonradan açılmış pencereler nedeniyle alt katın özgünlüğü bozulmuş olmakla birlikte, üst kata fazlaca dokunulmamıştır. Yapı genelinde pencere ve kapı söveleri kesme taştır. Bina köşeleri yine kesme taş ile örülmüş ancak diğer yüzeylerde moloz örgü yeğlenmiştir. İki kat arasında profilsiz bir silme bandı kullanılmıştır. Ahşap kırma çatı, geleneksel evlerin geniş ahşap saçakları benzeri sonlanarak, yapıyı örtmektedir.

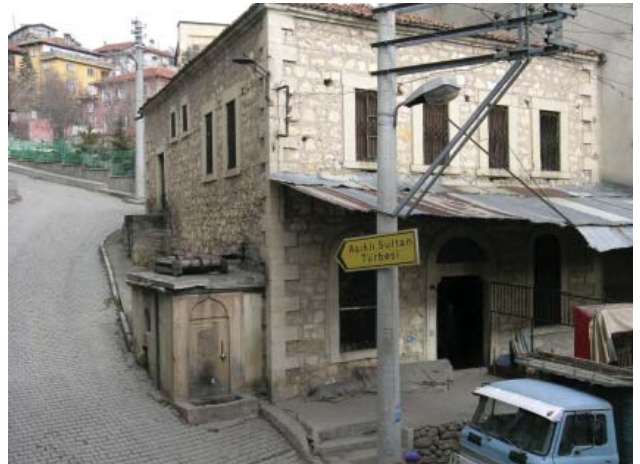
Resim 39. Köşe yapısı olan Mağaza 3'ün üç cepheden de girişi bulunmaktadır.

Tipik bir mağaza örneği olan, günümüzde de sebze-meyve depolamak için kullanılan bu yapı iki katlıdır. Ön cephesinde dairesel kemerli kesme taş bir ana kapı ve iki yanında yine kesme taş söve ve kemerli birer pencere yer almaktadır. Üst katta ise taş söveli düz atkılı 4 pencereden oluşan bir dizi bulunmaktadır. Kat kornişli bulunmamakta, ancak, çatıda yalın profilli

bir korniş cepheyi sınırlandırmaktadır. Binanın köşeleri kesme taştan rustik pilastır ile vurgulanmıştır. Söve ve kornişler dışında cephenin tamamı moloz taş örgülüdür. Mağazanın diğer cepheleri ön cephe ile benzer özellikler taşımaktadır. İki kat arasında ahşap ayak ve kirişlere oturan ahşap bir döşeme bulunduğu tespit edilmiştir.

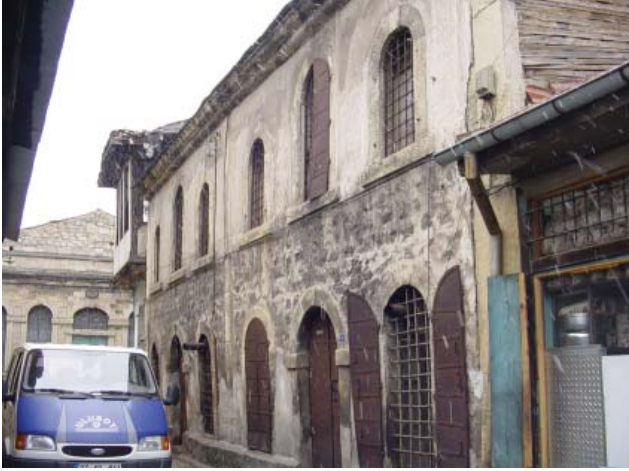
**Resim 40.** Mağaza 4, Kömürpazarı Sokak'tan görünüş.

Kömürpazarı Sokağı'nda yer alan bu yapı, diğer mağazalar gibi kârgir ve iki katlıdır. Günümüzde depo olarak kullanılmaktadır. Simetrik olarak iki bölümlü olan yapının her iki girişi de kesme taş kemerli birer kapıyla sağlanmakta, kapıların iki yanında yine kesme taş söveli birer pencere bulunmaktadır. Üst kat, alt katın düzenini tekrarlamakta, ancak kapılar bu katta pencereye dönüşmektedir. Alt katta moloz taş örgü görülürken, üst katın sıvalı olduğu izlenmektedir. Olasılıkla üst katın özgün hali de moloz örgülüdür. Yapı, yalın bir saçak korniş ve saçaksız ahşap kırma çatıyla sonlanmaktadır. Pencere ve kapı demir şebekeler ve metal kepenkler kullanılması depo işlevinin gereği olarak tipiktir.

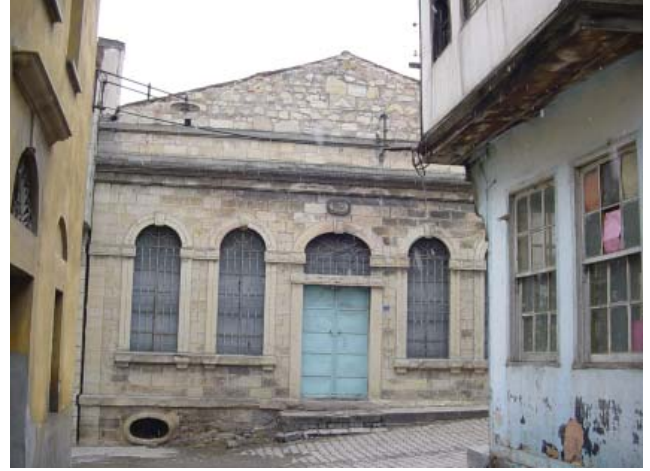
**Resim 41.** Mağaza 5, giriş kapısının üzerindeki yazıt.

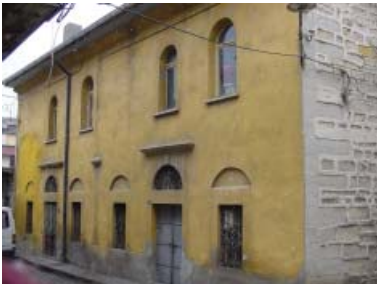
**Resim 42.** Köşe yapısı olan Mağaza 6'nın giriş cephesi.

Kömürpazarı Sokağı'nın köşesinde yer alan, iki katlı kârgir bir yapıdır. Gördüğü müdahaleler nedeniyle, kapsamlı bir analiz yapılmadıkça,

yapının özgün durumunun netleştirilmesi olası görülmemektedir. Günümüzde depo olarak kullanılmaktadır. Mevcut veriler ışığında simetrik düzene sahip, ikiz bir yapı olduğu, alt katta her bölüme iki yanında birer pencere olan kemerli kapılardan girildiği, üst katta 2 ya da 3 pencereden oluşan birer dizinin cephe düzenini tamamladığı anlaşılmaktadır. Giriş kapısı metal olup, zemin kat pencere doğramaları önünde demir ferforje parmaklıklar bulunmaktadır. Cephelerin özgün durumda kesme taş olduğu, saçak hizasında profilsiz bir korniş yer aldığı düşünülmektedir.

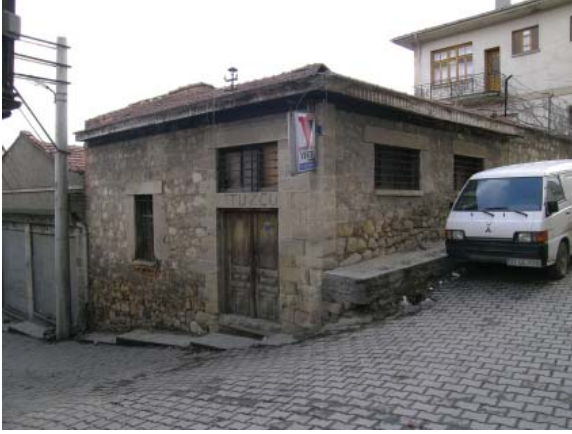
**Resim 43.** Mağaza 7 tek katlı ticaret yapılarına bir başka örnektir.

Yapı, Kömürpazarı Sokağı ve Alaca Mescid Sokağı'nın kesiştiği köşede yer alır. Özgün olarak depo olduğu düşünülen bina, bugün de aynı amaçla kullanılmaktadır. Tek katlı, kârgir bir binadır. Yapı, moloz taş ile yapılmış, sadece sokak köşesinde ve kapı pencere sövelerinde kesme taş kullanılmıştır.

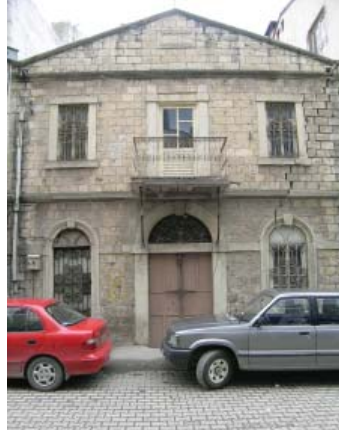
**Resim 44.** Kalekapısı Sokak'ta bulunan Mağaza 8 ve cephedeki strüktürel çatlak.

Kalekapısı Sokağı üzerinde bulunan kesme taş kârgir yapı, bodrum, zemin ve bir üst kattan oluşmaktadır. Günümüzde her iki katı da depo olarak kullanılan beşik çatılı yapının cephesini taçlandıran üçgen alınlığın üzerinde 1899 tarihi bulunmaktadır. Cepheye alt katta giriş aksında dairesel kemerli bir kapı ve iki yanında yine dairesel kemerli birer pencere bulunmaktadır. Aynı düzen üst katta düz atkılı pencere ve balkon kapısı olarak tekrar edilmiştir. Tüm kapı ve pencereler kesme taş sövelidir. Alt katta kemerlere ait kilit taşları belirginleştirilmiş ve üzengi seviyelerinden bir silme ile cephe boyunca süreklilik sağlanmıştır. Kat korniş, saçak korniş ve üçgen alınlığın silmesi yine ince yonu taştır. Binanın, komşu yapılara bitişen kenarlarında çatıya kadar yükselen pilastırlar vardır. Giriş kapısı metaldir, pencerelerde metal ferforje parmaklıklar bulunmaktadır.

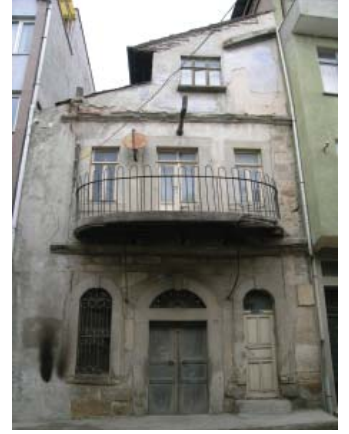
**Resim 45.** Mağaza 9, özgünlüğünü kısmen korumaktadır.

Kalekapısı Sokağı'nda bulunan kârgir yapı, giriş, üst ve çatı katlarından oluşmaktadır. Alt katta ortada kesme taş kemerli ve tepe pencereli giriş kapısı ve onun iki yanında birer dairesel kemerli pencere yer almaktadır. Güneydeki pencere açıklığı dönem müdahalesi ile kapıya dönüştürülmüştür. Birinci katta kesme taş düz atkılı 3 pencere açıklığı vardır. Bunlardan ortada yer alan açıklık, sonradan eklenen balkona çıkış için kapıya dönüştürülmüş olmalıdır. Çatı katı tamamen geç dönem ekidir.

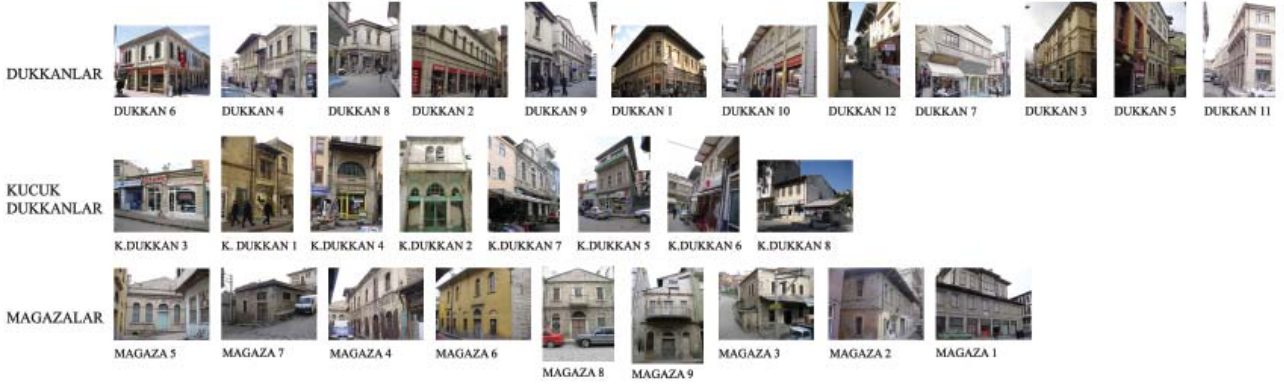
KASTAMONU'DAKİ 19. YÜZYIL TİCARET YAPILARI DUKKANLAR, KUCUK DUKKANLAR VE MAGAZALAR

**Resim 46.** Kastamonu Merkez İlçe'de çalışılan ticaret yapıları.
