TRAFİK AÇISINDAN OKULLARIN RİSK POTANSİYELLERİNİN BELİRLENMESİ: ÇANKAYA ÖRNEĞİ

Determination of Risk Potential of Schools in Terms of Road Traffic: Çankaya Case

Muammer BUCAK*
Selim ÇETİNKAYA**

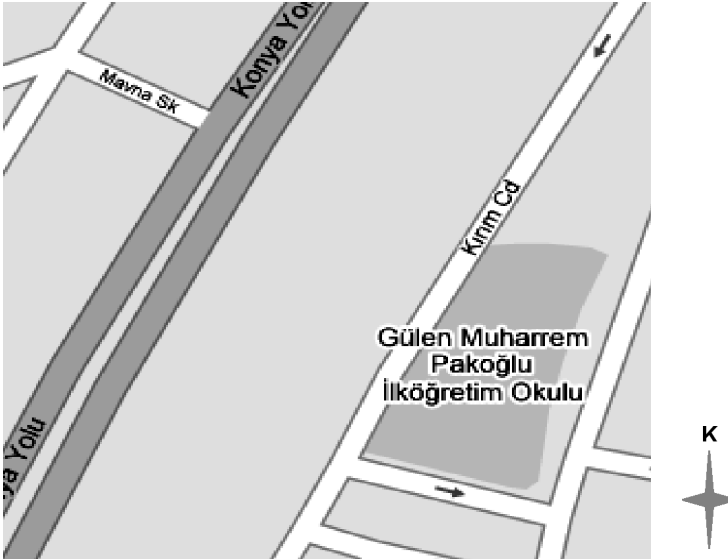
Şekil 4: Gülen – Muharrem Pakoğlu İlköğretim Okulu Krokisi

Şekil 4'de Gülen – Muharrem Pakoğlu İlköğretim Okulu'nun bulunduğu bölgenin krokisi ve çevre özellikleri gösterilmiştir.

Okul 5000 m² alan üzerine, 1275 m² ve 31 derslikli olarak inşa edilmiştir. Okulda 2640 öğrenci öğrenim görmekte, okul servislerinden 2000 öğrenci yararlanmaktadır. Okul servis araçlarının okul alanına girebilmesi için 400 cm genişliğinde bir kapı bulunmaktadır. Ayrıca bir adet 400 cm genişliğinde okul alanına giriş kapısı bulunmaktadır. Okul ana girişinde kaldırım yüksekliği 10 cm'dir. Kaldırım korkulukları bulunmaktadır. Okul ana giriş yolu 8. cadde Emek yoluna bağlanmakta ve yol genişliği 1500 cm'dir.

Okul yanında ve/veya yakınında işyeri olarak 1 süper market, oto galerileri, 1 pastane, 1 lokanta bulunduğu belirlenmiştir. Okulun bulunduğu sokakta araçların yol kenarlarına park etmiş oldukları ve okul civarında ışık haricinde herhangi bir trafik işaret levhası veya üst geçit bulunmadığı saptanmıştır. Okul personelinin araçlarını okul bahçesindeki boş alanlara park ettikleri tespit edilmiştir. Okula servis yapan 40 araç bulunmaktadır. Servis araçlarının 07.30'da yapılan incelemelerde okula öğrenci taşıyan servis araçlarının saat 7.30'de okula gelmektedirler. Servis araçları okul bahçesi dışındaki boş alanlara park etmektedirler. Bazı öğrenci velilerinin okula araçlarıyla geldiği, gelen araç sayısının yaklaşık 30 olduğu ve bu araçların da okul civarındaki boş alanlara park ettikleri belirlenmiştir. Okul çıkış saatlerinde servis araçlarıyla birlikte trafikte yaklaşık olarak 60 araç bulunduğu saptanmıştır.

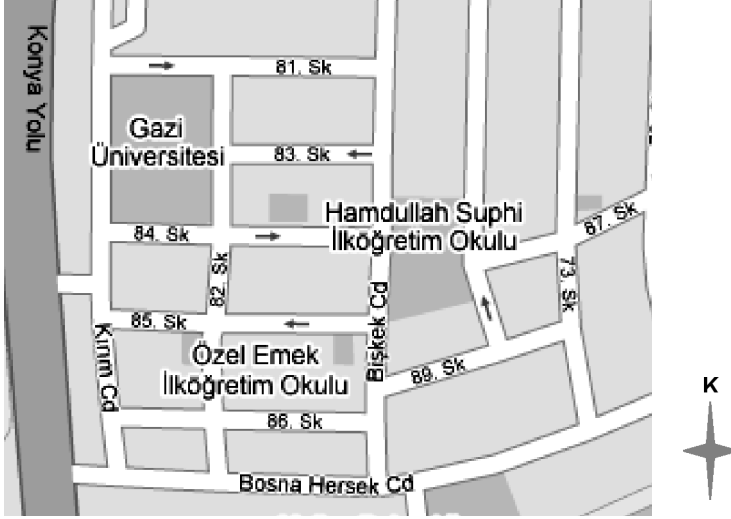
Şekil 5: Hamdullah Suphi İlköğretim Okulu Krokisi

Şekil 5'de Hamdullah Suphi İlköğretim Okulu'nun bulunduğu bölgenin krokisi ve çevre özellikleri gösterilmiştir.

Okul 3500 m² alan üzerine, 1600 m² ve 26 derslikli olarak inşa edilmiştir. Okulda 1600 öğrenci öğrenim görmekte, okul servislerinden 600 öğrenci yararlanmaktadır. Okul servis araçlarının okul alanına girebilmesi için 400 cm genişliğinde bir kapı bulunmaktadır. Ayrıca iki adet okul alanına giriş kapısı bulunmaktadır. Birinci kapı 250 cm, ikinci kapı ise 200 cm genişliğindedir. Okul ana girişinde kaldırım yüksekliği 10 cm'dir. Kaldırım korkulukları bulunmamaktadır. Okul ana giriş yolu 8. cadde Emek yoluna bağlanmakta ve yol genişliği 600 cm'dir.

Okul yanında ve/veya yakınında iş yerleri olarak oto galerileri, 1 pastane, 1 lokanta ve bankalar bulunmaktadır. Okulun bulunduğu sokakta araçların yol kenarlarına park etmiş oldukları ve okul civarında herhangi bir trafik işaret levhası, ışık veya üst geçit bulunmadığı saptanmıştır. Okul personelinin araçlarını okul bahçesi dışındaki boş alanlara park ettikleri tespit edilmiştir. Okula servis yapan on yedi araç bulunmaktadır. Servis araçları 07.50'de okula gelmektedirler. Servis araçları okul civarındaki boş alanlara park etmektedirler. Bazı öğrenci velilerinin okula araçlarıyla geldiği, gelen araç sayısının yaklaşık 15 olduğu ve bu araçların da okul civarındaki boş alanlara park ettikleri belirlenmiştir. Okul çıkış saatlerinde servis araçlarıyla birlikte trafikte yaklaşık olarak 50 araç bulunduğu saptanmıştır.

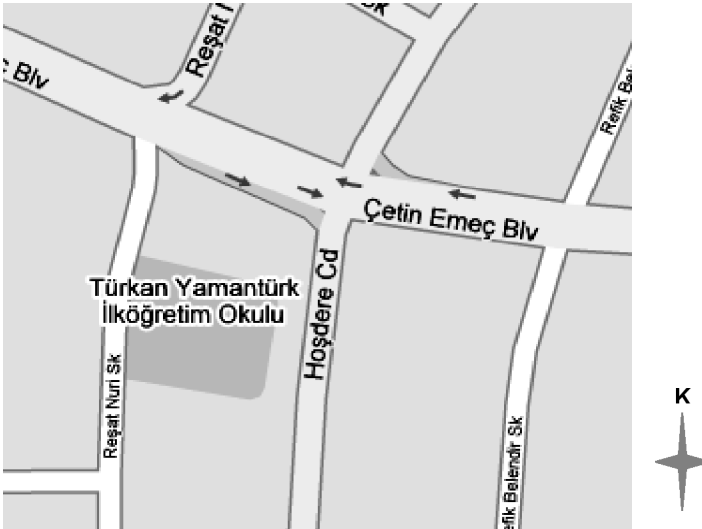
Şekil 7: Türkan Yamantürk İlköğretim Okulu Krokisi

Şekil 7’de Türkan Yamantürk İlköğretim Okulu’nun bulunduğu bölgenin krokisi ve çevre özellikleri gösterilmiştir.

Okul servis araçlarının okul alanına girebilmesi için 500 cm genişliğinde bir kapı bulunmaktadır. Okul giriş kapısı 500 cm genişliğindedir. Okul girişinde kaldırım yüksekliği 20 cm olup bu ölçü TSE 7937’ye uygun düşmemekte ve hasarlıdır. Kaldırım korkulukları bulunmamaktadır. Okul ana giriş yolu Hoşdere caddesi yoluna bağlanmakta ve yol genişliği 900 cm’dir. Okul yanında ve/veya yakınında herhangi bir işyeri veya resmi bina bulunmadığı belirlenmiştir. Okulun bulunduğu sokakta araçların yol kenarlarına park ettikleri ve okul civarında herhangi bir trafik işaret levhası, ışık veya üst geçit bulunmadığı

saptanmıştır. Okul personelinin araçlarını okul bahçesindeki boş alanlara park ettikleri tespit edilmiştir. Yapılan incelemelerde okula öğrenci taşıyan servis araçlarının saat 7.45’de okula geldikleri ve araçların okul bahçesi dışındaki boş alanlara park ettikleri belirlenmiştir. Bazı öğrenci velilerinin okula araçlarıyla geldiği, gelen araç sayısının yaklaşık 25 olduğu ve bu araçların da okul civarındaki boş alanlara park ettikleri belirlenmiştir. Okul çıkış saatlerinde servis araçlarıyla birlikte trafikte yaklaşık olarak 90 araç bulunduğu saptanmıştır.

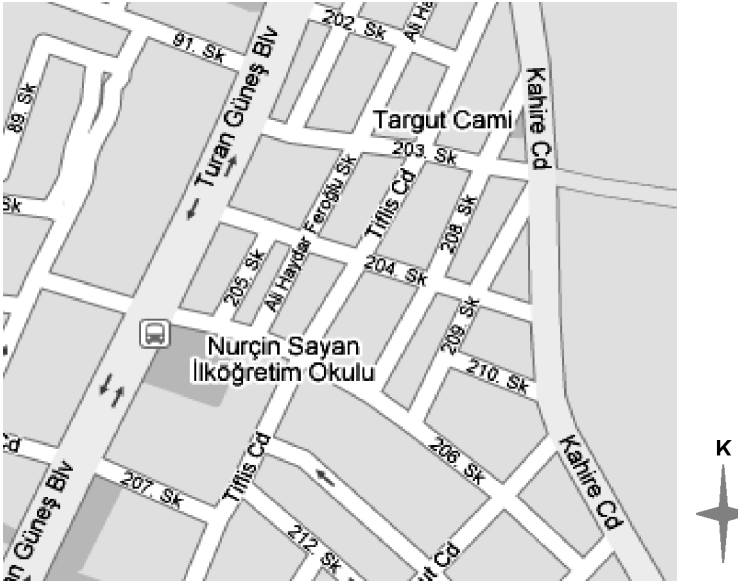
Şekil 8: Nurçin Sayan İlköğretim Okulu Krokisi

Şekil 8’ de Nurçin Sayan İlköğretim Okulu’nun bulunduğu bölgenin krokisi ve çevre özellikleri gösterilmiştir.

Okul 2300 m² alan üzerine, 900 m² ve 24 derslikli olarak inşa edilmiştir. Okulda 750 öğrenci öğrenim görmekte, okul servislerinden 200 öğrenci yararlanmaktadır. Okul servis araçlarının okul alanına girebilmesi için 500 cm genişliğinde bir kapı bulunmaktadır. Ayrıca 250 cm genişliğinde bir adet okul alanına giriş kapısı bulunmaktadır. Okul ana girişinde kaldırım yüksekliği 21 cm olup bu ölçü TSE 7937’ye uygun

düşmemekte ve hasarlıdır. Kaldırım korkulukları bulunmamaktadır. Okul ana giriş yolu Turan Güneş Bulvarı yoluna bağlanmakta ve yol genişliği 600 cm'dir.

Okul yanında ve/veya yakınında çeşitli iş merkezleri bulunmaktadır. Okulun bulunduğu sokakta araçların yol kenarlarına park etmiş oldukları ve okul civarında üst geçit haricinde herhangi bir trafik işaret levhası veya ışık bulunmadığı saptanmıştır. Okul personelinin araçlarını okul bahçesindeki boş alanlara park ettikleri tespit edilmiştir. Okula servis yapan beş araç bulunmaktadır. Servis araçları 07.30'da okula gelmektedirler. Servis araçları okul civarındaki boş alanlara veya sokaklara park etmektedirler. Bazı öğrenci velilerinin okula araçlarıyla geldiği, gelen araç sayısının yaklaşık 20 olduğu ve bu araçların da okul civarındaki boş alanlara park ettikleri belirlenmiştir. Okul çıkış saatlerinde servis araçlarıyla birlikte trafikte yaklaşık olarak 70 araç bulunduğu saptanmıştır.

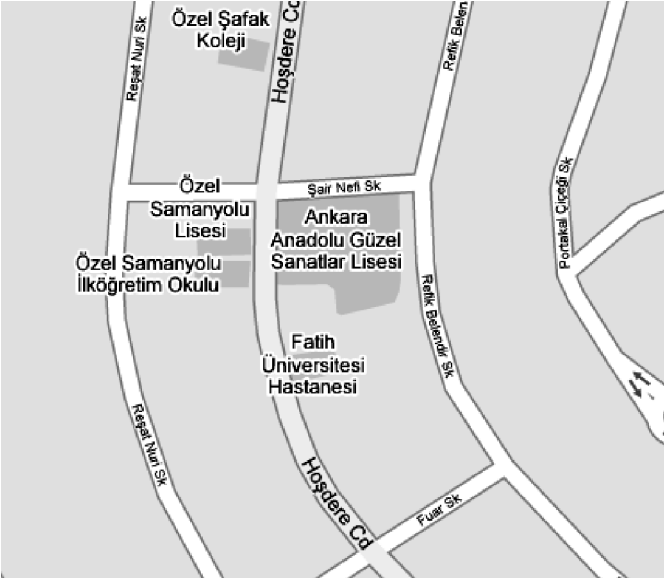
Şekil 10: Özel Samanyolu İlköğretim Okulu Krokisi

Şekil 10' da Özel Samanyolu İlköğretim Okulu'nun bulunduğu bölgenin krokisi ve çevre özellikleri gösterilmiştir.

Okul 3500 m² alan üzerine, 1200 m² ve 32 derslikli olarak inşa edilmiştir. Okulda 611 öğrenci öğrenim görmekte, okul servislerinden 525 öğrenci yararlanmaktadır. Okul servis araçlarının okul alanına girebilmesi için 500 cm genişliğinde bir kapı bulunmaktadır. Ayrıca 200 cm genişliğinde bir adet okul alanına giriş kapısı bulunmaktadır. Okul ana girişinde kaldırım yüksekliği 12 cm, genişliği 310 cm'dir. Okul ana giriş yolu Hoşdere caddesi yoluna bağlanmaktadır. Yol genişliği 1200 cm'dir.

Okul yanında ve/veya yakınında iş yeri veya resmi bina bulunmamaktadır. Okulun bulunduğu sokakta araçların yol kenarlarına park etmiş oldukları ve okul civarında herhangi bir trafik işaret levhası, ışık veya üst geçit bulunmadığı saptanmıştır. Okul personelinin araçlarını okul bahçesindeki boş alanlara park ettikleri tespit edilmiştir. Okula servis yapan otuz iki araç bulunmaktadır. Servis araçları 08.00'de okula gelmekte, okul civarındaki boş alanlara park etmektedirler. Bazı öğrenci velilerinin okula araçlarıyla geldiği, gelen araç sayısının yaklaşık 10 olduğu ve bu araçların da okul bahçesindeki boş alanlara park ettikleri belirlenmiştir. Okul çıkış saatlerinde servis araçlarıyla birlikte trafikte yaklaşık olarak 20 araç bulunduğu saptanmıştır.
