Kullanıcı-Yapı etkileşiminin Diyarbakır tarihi geleneksel evlerinde irdelenmesi

Y. Berivan ÖZBUDAK AKÇA^{*1}, F. Demet AYKAL¹, Derya ÇAKIR AYDIN¹

Evaluation of user satisfaction and user-structure interaction of Diyarbakir historical traditional houses

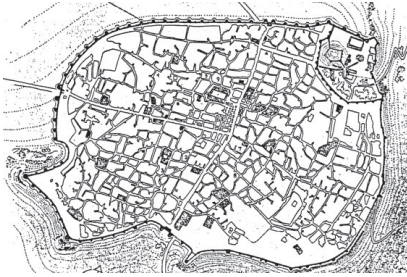
Şekil 1. Tarihi sur içi kent dokusu

Konumu nedeniyle, kentte savunma ön planda düşünülmüştür. Bu amaçla kent surlarla çevrelenmiştir (Yılmazçelik,1995). Köşeleri yuvarlatılmış bir dikdörtgen biçimde inşa edilen, kalkan balığını andıran surların çevre uzunluğu 5 km.dir. Kuzeyden güneye, 1300m.doğudan batıya 1700m. genişliğindedir. Üzerinde 82 burç bulunan surların yüksekliği yaklaşık olarak 8m.~12m., eni ise 3m.~5m. arasında değişmektedir (Tuncer,1999). Kentin kale içi olarak bilinen surlarla çevrili bölümünü kuzey-güney, doğu-batı yönünde iki yol kesmektedir [Şekil 1].

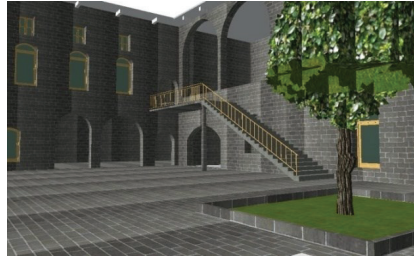
Şekil 2. Tarihi geleneksel evlerin avlu cephesinden genel bir bakış

ile bitişik, avlulu yapılar oluşmuştur. Bu oluşum organik bir sokak dokusuna neden olmuştur. Evlerin parcel alanları yaklaşık olarak, 85m² ile 1000m² arasında değişmektedir. Küçük parseller 85m² ~2000m², büyük parseller ise 700m²~1000m² arasında değişmektedir (Tuncer,1998). Parsellerin mahremiyet nedeniyle, sokak cephelerinde yüksek duvarlar kullanılmıştır. Böylece dışarıdan evin içi görülmemektedir. Yine yan parsellerde yapılan evlerin kat yüksekliğine dikkat edilmiş ve komşu parsellere bakan duvarlarda pencereler açılmamıştır [Şekil 2].

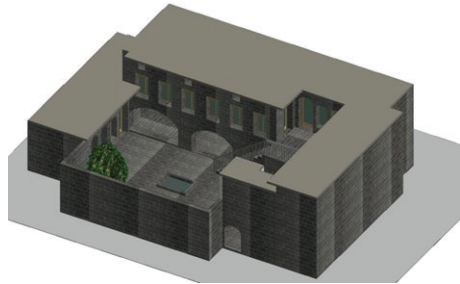
Şekil 3. Tarihi geleneksel evlerden genel bir görünüm

Diyarbakır tarihi geleneksel evlerinde avlu evin merkezi konumundadır. Mekânlar arasındaki bağlantı avlu ile sağlanmaktadır. Evlerin planları dikdörtgen, kare ya da yamuk olup, avlu etrafında yer alan farklı cephelere yöneltilmiş bir, iki veya üç katlı bölümlerden oluşmaktadır. Kanatların sayısı ve parcel büyüklüğü ev sahibinin zenginliği ile orantılıdır [Şekil 3].

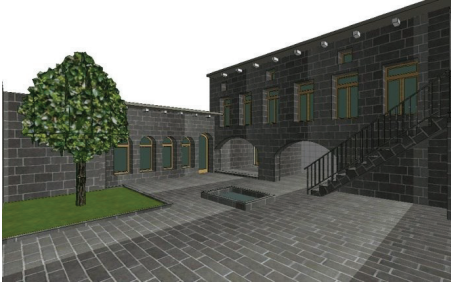
Şekil 4. Tarihi geleneksel evlerin avlu cephesinden genel bir bakış

Yapının zemin katında, mutfak, tuvalet, ahır ve varsa banyo gibi servis birimleri ile eyvanlar ve odalar bulunmaktadır. Bodrum kat her evde olup, depo ya da kiler amaçlı kullanılmıştır. Zemin ile üst kat arasındaki bağlantı, avlu, eyvan veya sofadaki merdivenlerle; bodrum katla bağlantı ise avludaki basamaklarla sağlanmıştır [Şekil 4-5].

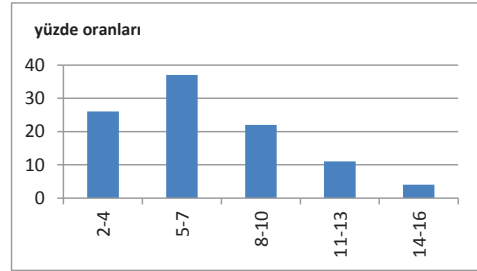
Şekil 6. Aile birey sayıları

Konutlarda yaşayan kişi sayılarının dağılımı aşağıdaki grafikte gösterilmiştir [Şekil 6].

Grafığe göre incelenen evlerin %37'sinde 5-7, %26'sında 2-4, %22'sinde 8-10, %11'inde 11-13 ve %4'ünde ise 14-16 kişilik aileler yaşamaktadır. Bu durumda ev başına ortalama 6,46 kişi düşmektedir.

Çalışma kapsamında değerlendirilen sosyal yapı boyutunda, aile bireylerinin çekirdek aile olmasına rağmen sayısının fazla olması, yapılarda bölünmelere neden olmuştur. Kullanıcıların %37 gibi bir oranı 5-7 kişilik, %20'lik oranı ise 8-10 kişilik aile yapılarına sahiptirler. %4'lük bir bölüm de 14-16 kişilik ailelerdir. Bu durum nedeniyle yapılarda, ek mekânlar oluşturulmuş ve yapının özgün hali algılanamaz hale gelmiştir, bölünmelere bağlı olarak mahremiyet nedeniyle de bazı pencereler kapatılmış, kapılar değiştirilmiştir, genellikle yaz aylarında balkon ya da teras görevini görerek yapıya rahatlık sağlayan bu mekânlar, değişik şekillerde kapatılarak oda ya da sofaya dönüştürülmüştür.

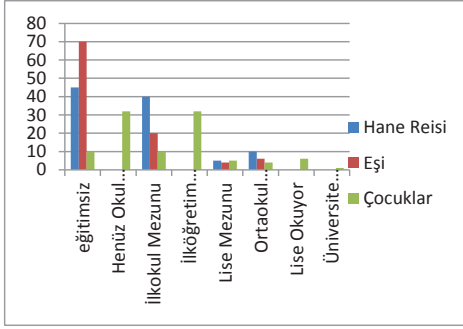
Şekil 7. Konut kullanıcılarının eğitim durumu

Yapıları kullanan ailelerin eğitim durumları değerlendirildiğinde, aile reislerin daha çok ilköğretim mezunu ya da eğitimsiz oldukları görülmüştür [Şekil 7].

Aile reislerinin yanı sıra, eşlerin %20'si ilkokul, yalnızca %10'u ortaokul ya da lise mezunudur. Çocukların %32'si henüz okul çağına gelmemiştir. Halen eğitim gören çocukların %32'si ilköğretime, %6'sı liseye ve %1'i ise yüksek öğrenime devam etmektedir. Geriye kalan çocuklar ise eğitimsizdir.

Kullanıcıların eğitim durumunun düşük olması, yapıların bilinçsiz kullanımlarına neden olmuştur. Konutlardaki erişkin erkeklerin %41'i eğitimsizken, Erişkin bayanlarda bu oran %77'dir. Erkeklerin %43'ü ancak ilkökul mezunuyken, bayanlarda bu oran %13'lere düşmektedir. Dolayısıyla, öncelikle aile reisi olmak üzere aile bireyleri tarihi mirastan habersizdir. Koruma bilinci yoktur, mülk sahipleri bu eski evlerin yıkılıp yerine apartman gibi konforlu yapıların inşası taraftarıdır. Yapılara ait bazalt taşları çalınıp, satılmaktadır. Pencere ve kapı kasaları değiştirilmekte, havuzlar kapatılmakta ya da havuzlara ait su kadehleri satışa çıkarılmaktadır.

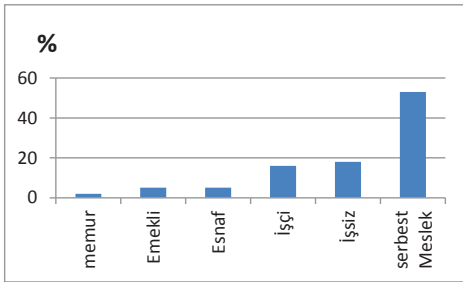
Şekil 8. Aile reislerinin meslek gruplaması

Eğitim durumundaki düşüklük, kullanıcının meslek gruplamasına da etki etmiştir. Yapılan değerlendirmeler sonucunda, aile reislerinin %53'ünün serbest çalıştığı belirlenmiştir [Şekil 8].

Kullanıcılar içinde en düşük yüzdeyi %2 ile kamu çalışanları oluşturmaktadır. Diğer çalışanların %16'sı işçi, %5'i emekli, %16'sı ise işsiz sınıftadır. Eşlerin %89'u ev hanımı olup, geriye kalan %11 ise serbest mesleklerde çalışmaktadır.

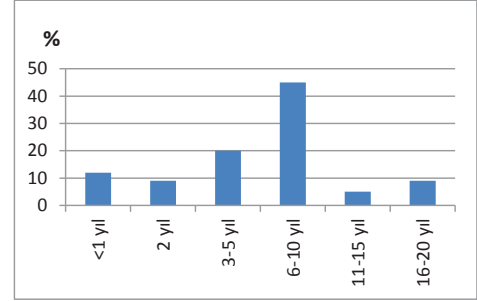
Şekil 9. Konut kullanım süreleri

Diyarbakır tarihi geleneksel evlerindeki kullanım sürelerine bakıldığında, kullanıcıların %41'inin son 5 yıl, %45'inin ise 6 yıl ile 10 yıl arasında bu konutları kullandıkları görülmüştür [Şekil 9].

%14'lük bir bölüm ise 20 yıldan fazla bir süredir bu evlerde yaşadıklarını belirtmişlerdir. Bu süreler konut mülkiyetine de etki etmiştir. Kısa süreli kullanımlarda, kiralama yöntemi tercih edilirken, uzun süreli kullanımlar daha çok ev sahipleri tarafından gerçekleştirilmiştir. Değerlendirmeler sonucunda, kullanıcıların %33'ünün ev sahibi, %77'sinin ise kiracı olduğu belirlenmiştir [Şekil 10].

Yapıların kullanım süreleri de tahribatın bir diğer önemli nedenidir. Kullanıcıların %45'lik bölümü yapıları 6-10 yıldır kullanmaktadır. Bu oranı %20 ile 3-5 yıllık süreler izlemektedir. Bu durum yapının çok fazla el değiştirdiğini ve ilk kullanıcı ailenin belki de ev sahibinin elinden çıktığını göstermektedir. Bilinçsiz kullanım sonucu yapılar birden fazla ailenin yaşayacağı bölümlere ayrılmıştır. Gelen kiracılar, yapıları kendi yaşam koşullarına göre düzenlemeye çalışmış, avluya tandır, kümes,

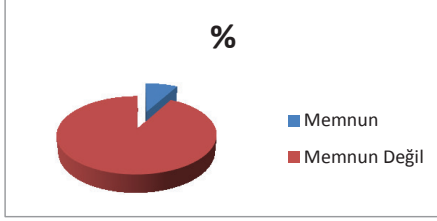
Şekil 11. Kullanıcı memnuniyet düzeyi

Anketler sonucunda kullanıcıların %92'sinin evlerden farklı nedenlerle memnun olmadıkları, %8'inin ise memnun olduğu belirlenmiştir [Şekil 11].

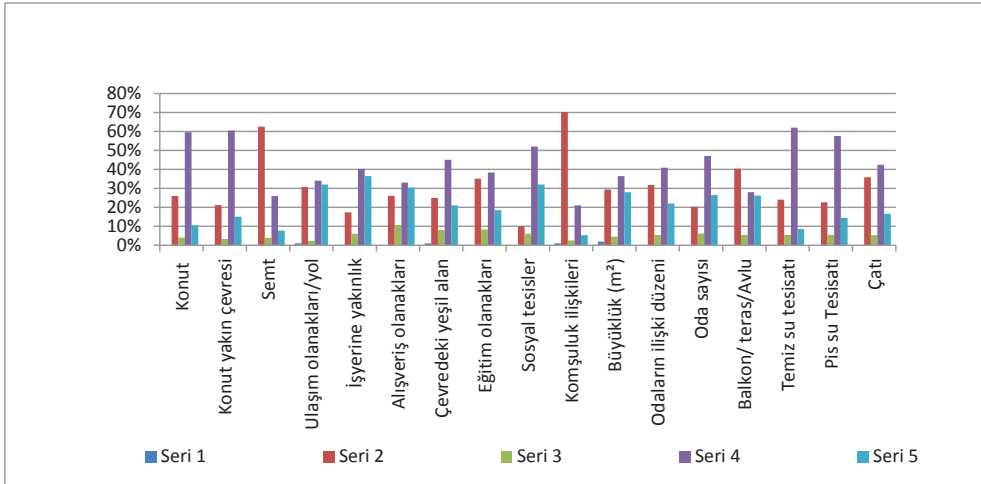
Şekil 12. Kullanıcı memnuniyet düzeyi derecelenmesi

Kullanıcılara yönelik genel anlamda memnuniyet düzeyi sorulduktan sonra analizin detaylandırılması için detayda en çok neden memnun olup olmadıkları belirlenmeye çalışılmıştır (Şekil 12).

(Seri 5:Memnuniyet verici değil, Seri 4:az memnuniyet verici, Seri 3:orta derecede memnuniyet verici, Seri 2:çok memnuniyet verici, Seri 1: çok fazla memnuniyet verici).

Şekil 8 incelendiğinde, kullanıcıların çoğunun ev ve yakın çevresi, ulaşım olanakları, alışveriş olanakları, çevredeki yeşil alan, sosyal tesisler, mekân büyüklükleri, odaların ilişki düzeni, oda sayısı ve çatı düzeninden memnun olmadıkları belirlenmiştir. Ayrıca genel anlamda memnun olmadıkları yaşam alanlarında, komşuluk, buldukları semt ve avlu ya da teraslarından memnun oldukları saptanmıştır.

Bunların yanında temiz ve pis su tesisatı, balkon ve teras, komşuluk ilişkileri ve semtten ise çoğunluğun memnun olduğu saptanmıştır. Genel olarak %92'sinin evlerden memnun olmadığı yerleşmede, kullanıcıların yeni konut edinme beklentisi oldukça yüksektir. Buna göre kullanıcıların %51'inin yeni ev edinme şekli tapulu bir eve sahip olma yönündedir. Mevcut evi genişletmek isteyenlerin oranı % 19'dur. Yeni arsa satın alarak kendi evini yapmak isteyenlerin oranı ise %15'tir. Bunların yanında %8'i bir kooperatife üye olarak ev sahibi olmak istediğini, %4'ü ise bitmemiş bir inşaattan ev satın almayı düşündüğünü belirtmiştir. Kullanıcıların yaşamak istedikleri yer ile ilgili beklentileri incelendiğinde; %46'sının apartman dairesinde, %28'inin ise yaşam koşulları daha iyi bir semtte yaşamak istediklerini belirtmişlerdir. Nedeni ise bu çevrelerin fiziksel çevre koşulları ve konfor şartlarının daha iyi olması, ulaşım kolaylığı ve çocuklarının güven içinde sağlıklı yetişebileceği ortamlar olması olarak belirtilmiştir. Ayrıca, bahçeli bir evde oturmak isteyenler %10'u, oturduğu evin bakımını yapıp, yine aynı yerde oturmak isteyenler %10'u, sağlığa uygun bir çevreye sahip ve alan olarak büyük evlerde oturmak isteyenler ise %6'yı oluşturan kullanıcılarıdır.
