## Turkish Studies

## BOLAMAN YENİPAZAR (GÖLBAŞI) CAMİİ

## **BOLAMAN YENİPAZAR (GÖLBAŞI) MOSQUE**

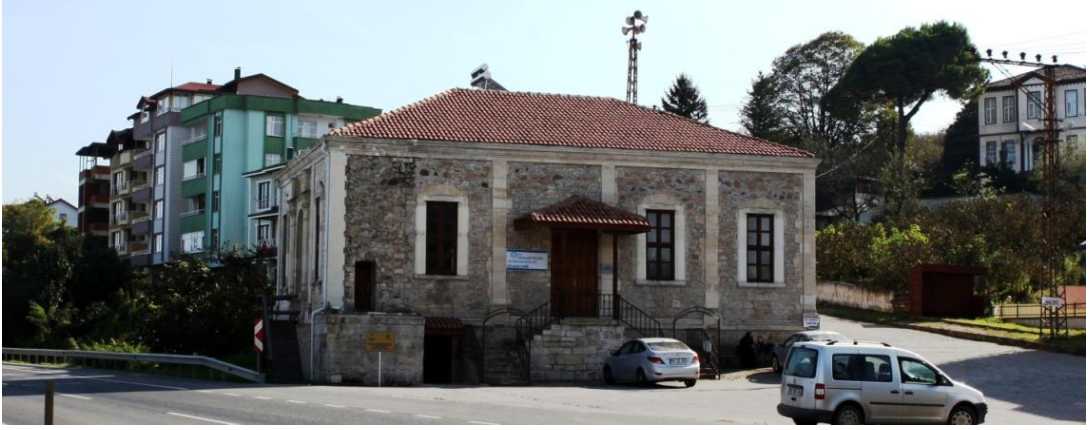
Foto.1. Ordu - Fatsa - Bolaman Yenipazar (Gölbaşı) Camii kuzeybatıdan.

Ordu İli, Fatsa İlçesi, Bolaman Bucağı Gölbaşı mevkiinde, Ilıca yol ayrımında, denize sıfır konumda Fatsa-Ordu Devlet Karayolunun yanı başında yer alan cami "Yenipazar Camii" ve "Gölbaşı Camii" adlarıyla bilinmektedir (Foto.1-3).

Mülkiyeti Bolaman Belediyesine ait olan cami, güneydoğudan kuzeybatıya doğru hafifçe alçalan bir alanda bulunmaktadır. Kuzey cephesi belirtilen yola 2 m. mesafededir (Foto.1-2). Yapının batısında, kıvrılarak caminin güney cephesinden devam eden bir yol bulunmaktadır. Doğusunda birkaç metre mesafede yeni cami lojmanı bulunan yapının etrafı, doğu cephesinin güney kesimi hariç olmak üzere açıktır (Foto.1,3-5).

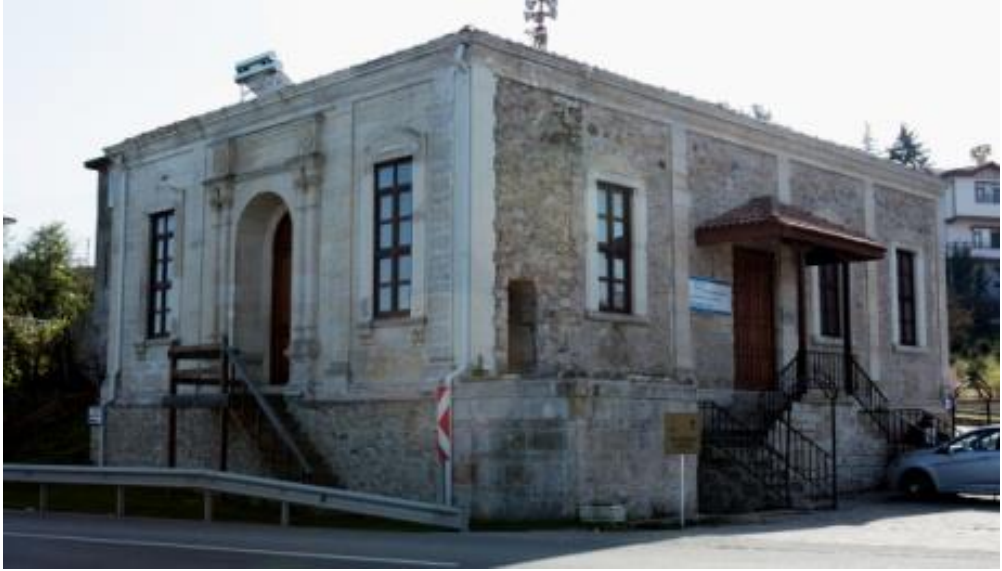
Foto.2. Bolaman Yenipazar Camii kuzey ve batı cepheler.

Yapının asıl katını oluşturan zemin kat, fevkani tarzda bodrum ile hemen hemen aynı taban ölçülerinde -cephelerde hafifçe içe çekilerek- onun üzerinde yükselir (Foto.2, Çiz.1,3-5). Dıştan 17.38 x 11.83 m. ölçülerindeki harim duvarlarında, kimi kesimlerde hizaları küçük farklılık gösteren fakat genel itibarla simetrik düzende diyebileceğimiz, tek kat haline, ince uzun dikdörtgen açıklıklı pencereler açılmıştır (Çiz. 6-9, Foto.7-9,11). Yapıyı iyi derecede aydınlatan içeriye doğru genişleyen basık kemerli açıklığa sahip (içte) mazgal türü pencereler<sup>18</sup> kuzey ve güneyde aynı hizada ikişer, doğu ve batıda ise hizaları biraz değişir halde dörder olmak üzere toplam 12 adettir.<sup>19</sup> Bodrum duvarlarında kuzey ve doğu yönde pencere görülmezken (Foto.7-9) batı ve güney cephelerde dar, dikdörtgen açıklıklı, ikişer mazgal pencere bulunur.<sup>20</sup> (Foto.5,7). Güneydeki pencereler arazinin doğu kesimde yükselmesi nedeniyle tam orta hiza ve batı köşeye yakın açılmıştır. Batı cephede pencereler duvarın güney kesimine yakın konumdadırlar. Zira batı duvarın orta kesiminde harime açılan kâgir merdiven, kuzey kesiminde ise bodrum kata açılan kapı bulunmaktadır.

Harimin 0.90 m. kalınlıktaki duvarları, belli kesimlerde kesme taş kaplı olmak üzere, moloz taşlarla inşa edilmiştir. Bodrum katın yer yer kesme taş, yer yer kaba yonu ve moloz taş örgülü duvarlarının kalınlığı kuzeyde 1.26 m., diğer cephelerde 1m. dir. Kuzey cephede zemin katının tamamında, diğer cephelerde ise pencere çevreliklerinde ve belli kesimlerde muntazam kesme taş işçiliği dikkat çeker. Kuzey cephe dışındaki diğer cephelerde kesme taş işçiliğinin görüldüğü kesimler; bodrum kat ile zemin katı ayıran ve yapının dört yanını dolanan kat silmesi, yapının çevresini kesintisiz dolanan korniş ile düşey konumlu pilasterler ve pencere çevrelikleridir (Foto.2,4,7 Çiz.9,10-12).

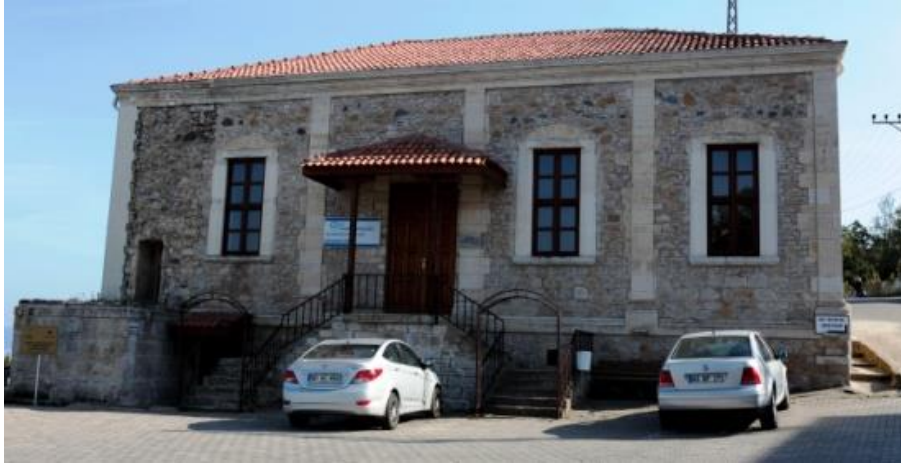
Foto.3. Bolaman Yenipazar Camii batı cephe.

Son cemaat yerinin görülmediği yapıda, harime bugün batı cephenin orta kesiminde bulunan ve sonradan (1946 yılı dolaylarında) buradaki pencerenin bozularak kapıya dönüştürülmesi ile yapılan kapıdan girilmektedir. Basit dikdörtgen açıklıklı kapıya, “U” şeklinde, iki kollu, ortasında 2.05 x 1. 65 m. ölçüsünde bir sahanlık bulunan zeminden 1.70 m. kadar yükselen 12 basamaklı kâgir bir merdivenle ulaşılır (Foto.1-3,Çiz.2-3). Son restorasyondan önce kapı önünde basit, tek eğimli, derme çatma bir sundurma bulunmaktaydı.<sup>22</sup> Restorasyonda üç omuzlu ve yapının çatısında olduğu gibi oluklu kiremitlerle kaplı, batı kenarda kare kesitli iki direğin desteklediği bir sundurma yapılmıştır (Foto.3-7).

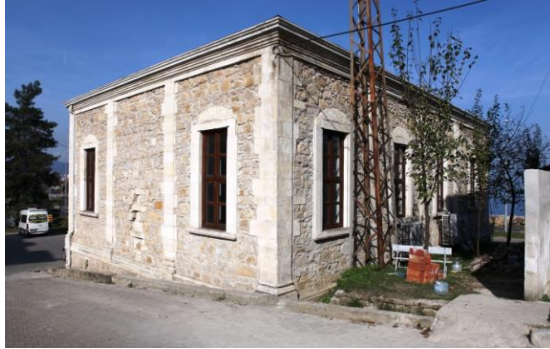
Foto.4. Bolaman Yenipazar Camii güney ve doğu cepheler.

Doğu cephedeki düzen, minare ve giriş düzeni hariç, batıdaki aynıdır. Doğu cephede, minare ve giriş kapısı görülmez (Foto.4,8, Çiz.7).

Güney cephe, doğu ve batı ile pencere sayısı bakımından farklılık göstermek dışında bunların aynı bir görünüm verir (Foto.4-5,Çiz.8). Güney cephede mihrabın bulunduğu orta kesimde zemin kat hizasında, kat silmesinden itibaren değişik boyut ve sıra yüksekliğine sahip, üst üste sıralanmış, pencere yüksekliklerinin yarı hizasına kadar yükselen kesme taş örgü, diğer kesimlerdeki moloz taş örgüden farklı bir görünüm vermektedir. Bunun sebebi belli olmamakla özellikle mihrap ekseninde olması dikkat çekmektedir.<sup>23</sup>

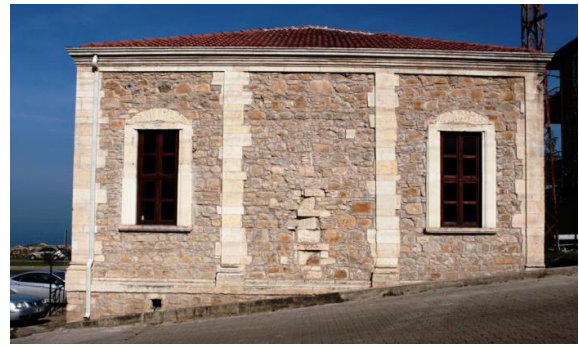
Foto.5. Bolaman Yenipazar Camii güney cephe.

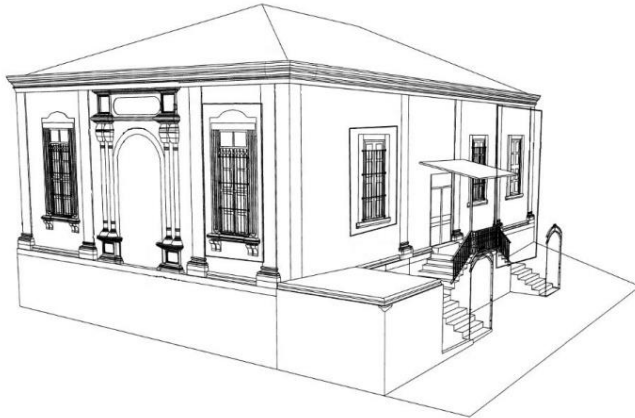
Çiz.1. Bolaman Yenipazar Camii aksonometrik perspektif (S.K.V.K.K.A., 52-03-30 numaralı dosyadan).<sup>37</sup>

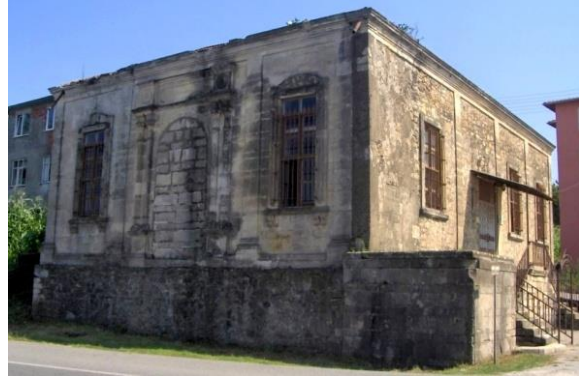
Foto.6. Bolaman Yenipazar Camii restorasyon öncesi kuzey ve batı cepheler (S.K.V.K.K.A., 52-03-30 numaralı dosya, 7291 numaralı Rölöve ve Restorasyon Projesi Fotoğraf Dosyasından.)

Cami kuzey güney ekseninde uzanan dıştan 17.75 x 12.06 m. ölçülerinde<sup>16</sup> dikine dikdörtgen planlı ve kırma çatılı kâgir bir binadır.<sup>17</sup> Bodrum ve üzerindeki zemin kat olmak üzere iki yapı katına sahip caminin harimi, içten düz tavan, dıştan dört omuz kırma çatıyla örtülüdür (Çiz.1-9). Kuzey güney ekseninde uzanan dikdörtgen planlı bir mekândan ibaret olan bodrum katına, batı cephesinde eksenin kuzeyine yakın konumdaki dikdörtgen açıklıklı bir kapı ile ulaşılır (Foto.1). Yapının tek mekânlı hariminin kuzeybatı köşesinde bir minare kaidesi bulunmaktadır. Okula dönüştürüldüğü yıllarda yıkılan minarenin restorasyon kapsamında yeniden inşası yönünde karar alınmış fakat henüz yapılmamıştır. Batı cephedeki merdivenle ulaşılan yapının asıl girişinin kuzey cephedeki sonradan kapatılan kapı olduğu anlaşılmaktadır (Foto.6).

Caminin asıl kapısı, vaktiyle yapının en gösterişli cephesi olan kuzey cephesinin ortasında, mihrap ekseninde olduğu anlaşılmaktadır (Çiz.9, Foto.6,9). Sonradan kapatılan kapı açıklığı son restorasyonda aslı haline uyularak tekrar kapıya dönüştürülmüştür. Ancak yapıya sonradan açılan batı kapısı ile ulaşılmasına karar verildiğinden yoldan 2. 25 m. kadar yüksekte olan kuzeydeki kapıya ulaşım için yapılması gereken kâgir merdiven restorasyonda yapılmamış, bunun yerine basit ahşap bir merdiven yapılmıştır (Foto.9). Kuzey cephenin yoğun ve hızlı seyreden şehirlerarası araç trafiğine açık olan yola sadece birkaç metre mesafede oluşu, yapılacak merdivenin neredeyse yola basacak olması, bu cepheden gelen gürültü ve kısmen de deniz cephesinin nem ve rüzgârlı oluşu, yapı girişinin sonradan düzenlenen batı cephede kalması yönünde karar alınmasında etkili olmuştur.<sup>24</sup>

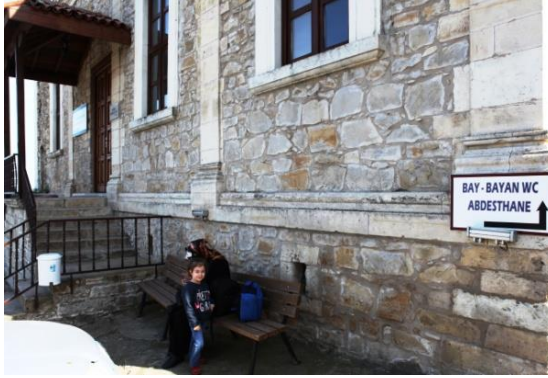
Foto.7. Bolaman Yenipazar Camii batı cephe ayrıntısı.

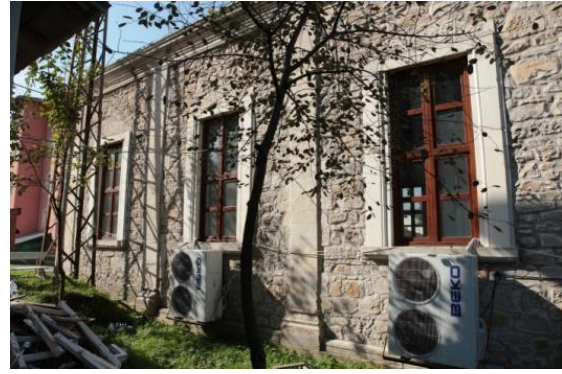
Foto.8. Bolaman Yenipazar Camii doğu cephe.

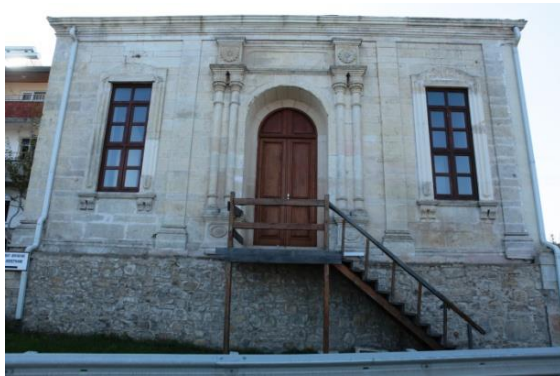
Foto.9. Bolaman Yenipazar Camii kuzey cephe.

Kuzey cephe, yapının özenli işçiliğe sahip en süslü cephesidir (Çiz.9, Foto.9). Bodrum kat hizasında, minare kaidesi hariç olmak üzere moloz taş işçiliğın görüldüğü kesimde hiçbir dekoratif unsur görülmez. Bunun yukarıdaki zemin katı oluşturan kesimin tamamında ve minare kaidesinde, muntazam kesme taş işçiliği ve simetrik düzenli taş kabartmalı bir cephe programı görülür. Zemin katta orta ekseninde yuvarlak kemerli bir kapı, kapının iki yanında birer dikdörtgen açıklıklı pencere bulunur. Duvar köşelerinde ve pencerelerin kapıya yakın kesimlerinde yer alan pilasterler, kapının iki yanındaki çifte sütunceler, kapı üstündeki kitabelik ve diğer cephelerdeki aynı olan kademeli profilli silmelerden oluşan korniş ve kat başlangıcında görülen yalın profilli kat silmesi, simetrik ve tutarlı cephe düzenini tamamlar. Belirtilen yatay ve dikey unsurlar cepheye dengeli bir şekilde yerleştirilmiştir.

Cephenin diğer hareketli dekoratif unsuru, tam simetrik düzende ele alınan pencere çevreligidir (Foto.9). 1.55 x m. 2.40 m. ölçülerindeki dikine dikdörtgen pencere açıklıkları, dört yandan profilli söve ve lentolarla sarılıdır. Stilize akantus kıvrımlarıyla başlayıp profilli bir silme ile son bulan alt söve, iki yanda duvar yüzeyinden hafif ileri taşınan ve içerisinde profilli silmelerle

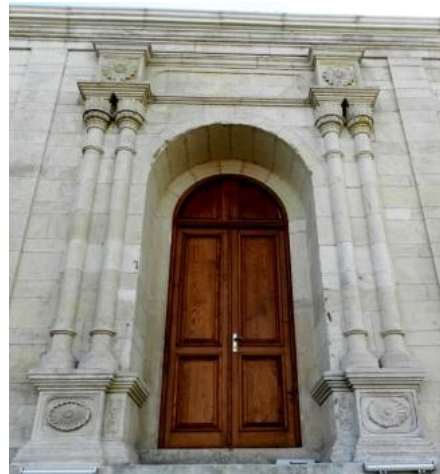
Foto.10. Bolaman Yenipazar Camii kuzey cephe kapı ve çevresi.

Cephe boyunca uzanan taç kapının yuvarlak kemerli açıklığı 0.75 m. kadar derinliğe sahiptir. Kapı bu haliyle tipolojik bakımdan derinliği az olan bir eyvan türü taç kapı görüntüsü vermektedir (Foto.10). Kapı kanatları, batı cephedeki kapı kanatları gibi son restorasyonda yapılan yeni elemanlardır.

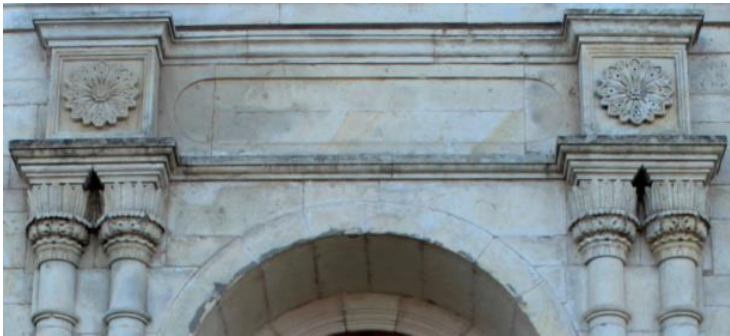
Foto.11. Bolaman Yenipazar Camii kapı üstü ayrıntısı.

Kapı açıklığının hemen üzerinde 2.08 x 0.50 m. m. ölçülerinde yatay dikdörtgen şeklinde içi yalın ve oval bir kartuşla çok hafif çökertilen boş bir kitabelik yer alır (Çiz.13-14, Foto.11-12). Kapının iki yanındaki simetrik düzenli çifte sütunceler, profilli silmeler ve kare şeklinde pano ile başlayıp yalın birer altlık, yarım daire şeklinde alt ve üstte birer ince bilezikle sınırlanan yalın bir gövde, yukarıya doğru genişleyen stilize bitkisel kıvrımlı başlıklar ve kitabeliği sınırlayan bir bezemeli üst pano ile son bulur (Çiz.15, Foto.11-12). Kare şeklinde birkaç kademeli ince ve profilli silmelerle sarılan bu panolar, dairevi stilize rozetlerdir. Kaidelerde bunların benzeri dairevi kompozisyonlar görülmekle birlikte oradakiler merkezden dağılan ışınlar şeklinde güneş kursu benzeri bir kompozisyon<sup>25</sup> ile bunun yanında yer alan küçük dikine dikdörtgen bir pano içerisinde istiflenmiş stilize bitkisel kıvrımlardır (Çiz.16, Foto.13). Çifte sütuncelerin kaideleri, kapı açıklığının iki yanında, cepheye bakar şekilde ve açıklığın iç yanını dolanan iki kademeli bir düzenleme göstermektedir. Yukarıda değindiğimiz bezemeler, sütuncelerin üst kısmındaki panolarda olduğu gibi sadece cepheye bakan yüzlerde yer alır. Panoları ve sütunce başlıklarını saran profilli silmeler, cepheden 17 cm. kadar dışarıya taşınarak cepheye hareket ve derinlik katmaktadır (Çiz.14, Foto.11-12).

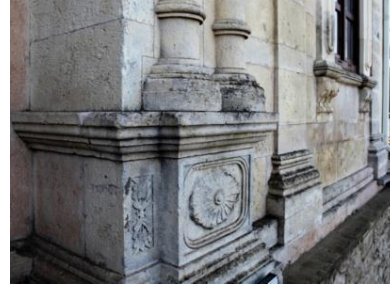
Foto.13. Bolaman Yenipazar Camii kuzey cephe batı sütunce kaidesi.

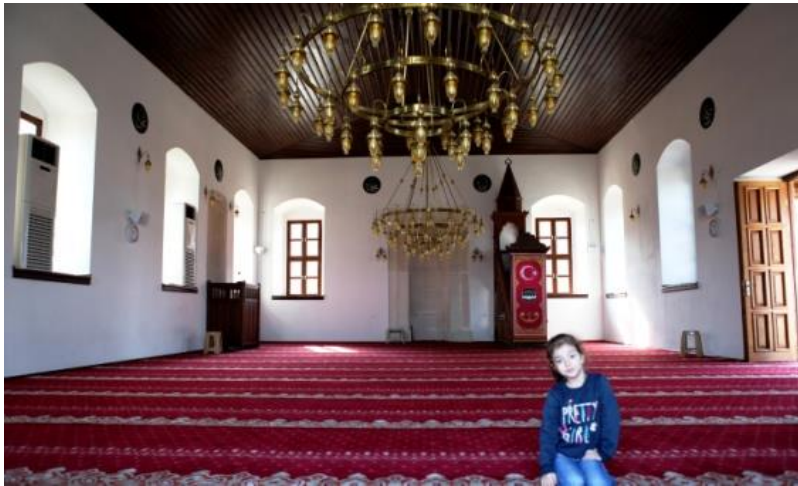
Foto.14. Bolaman Yenipazar Camii harimi kible duvarı.

Caminin harimine yalın bir hava hâkimdir (Foto.14-16). İçten 16.48 x 10.93 m. ölçülerindeki harimin üzeri döşeme kotundan 5.70 m. kadar yükselen ahşap tavanla örtülmüştür (Çiz.3-5). Hiçbir bezeme unsuru bulunmayan alttan çakılan ahşap tavan, son restorasyonda aslına benzer olarak yenilenmiştir.

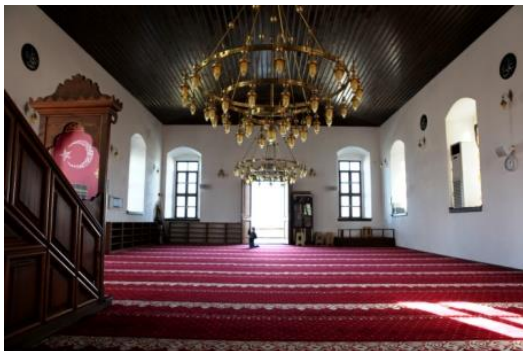
Foto.15. Bolaman Yenipazar Camii harimi kuzey duvarı.

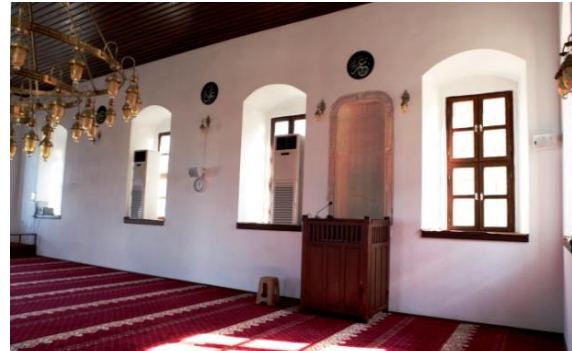
Foto.16. Bolaman Yenipazar Camii harimi doğu duvarı.

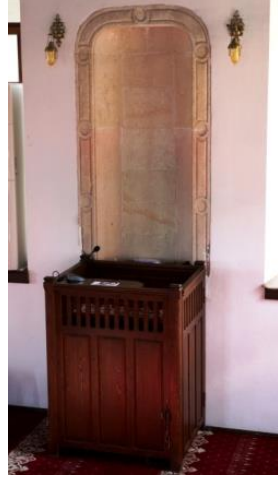
Foto.17. Bolaman Yenipazar Camii harim doğu duvarındaki vaaz kürsüsü ve niş.

Kible duvarı ortasında yer alan mihrap ve batı duvarda kibleye yakın pencere ile kuzeye doğru buna yakın olanı arasında kalan duvar nişi, harimde dekorasyonun görüldüğü elemanlardır (Foto.17, Çiz.17). Basık dairevi bir kesite sahip batıdaki niş, duvar içerisine 0.25 m. kadar girinti yapar. Pencereler ile aynı kotta başlayıp 2.15 m. kadar uzanan niş, muntazam kesme taş işçiliği ile dikkat çeker. İçe çökertilen ince uzun dikdörtgen ve dairelerin tekrarlanarak dolandığı bir bordürle dört yönden sarılan nişin, vaaz kürsüsüne arka plan olarak tasarlandığı anlaşılmaktadır (Çiz.17).

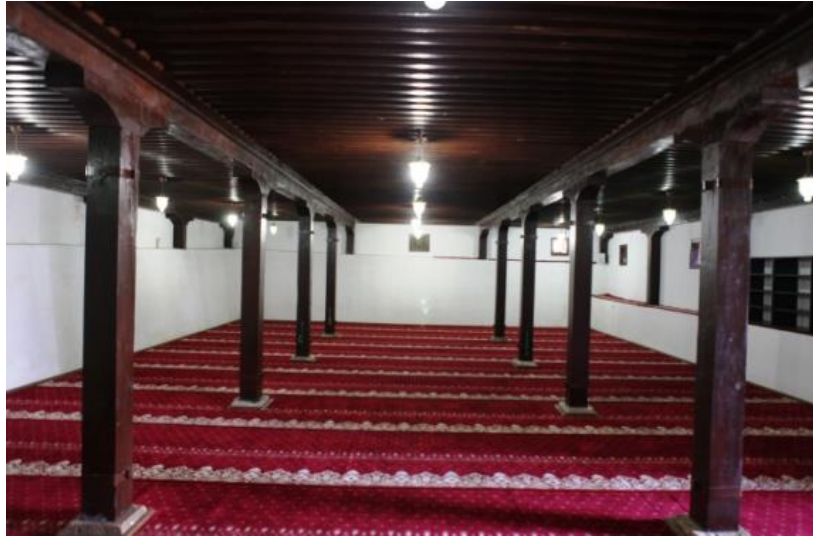
Foto.18. Bolaman Yenipazar Camii bodrum kat kible duvarı.

İçte 2.65 m. kadar yükselen bodrum katı, tahta döşemeli olup duvarlar ve ahşap direkler üzerindeki kirişlere oturan ahşap tavan ile kapalıdır (Çiz.4-5, Foto.18). Kesme taş kaidelere oturan 0.20 x 0.20 m. ölçülerinde kare kesitli ve yalın profilli başlıklarla son bulan direkler, küçük farklar olmakla birlikte hemen hemen eşit aralıklarla, kuzey-güney ekseninde, her sırada altışardan, dört sıra halinde uzanırlar. Toplamı 24 adet eden direklerden kuzey hariç olmak üzere, diğer üç yönde duvara yakın olanları, zeminden batıda 1 m. doğu ve güneyde 1.70 m. kotuna kadar yükselen yarım duvar üzerinde yükselmektedir. Diğer direkler döşeme hizasında zemin üzerinde yükselmektedir. Bodrum

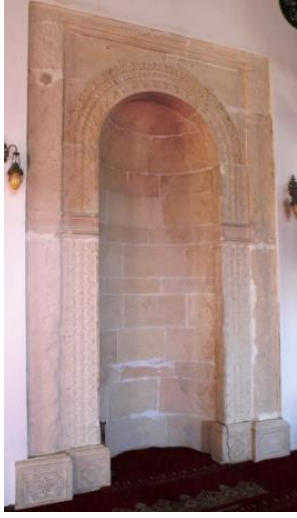
Foto.19. Bolaman Yenipazar Camii mihrabı.

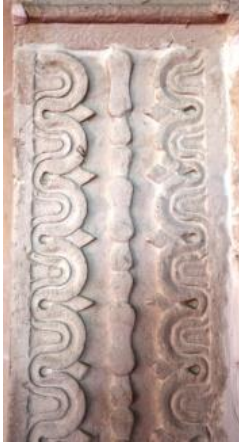
Foto.20. Bolaman Yenipazar Camii  
mihrap bordür ayrıntısı.

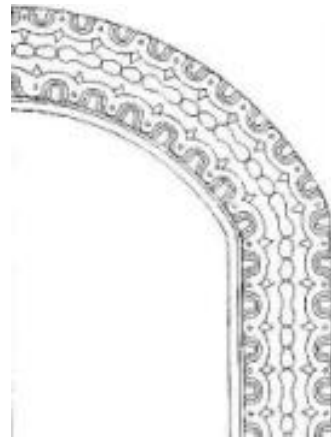
Çiz.19. Bolaman Yenipazar Camii mihrap bordür ayrıntısı.  
(S.K.V.K.K.A., 52-03-30 numaralı dosyadan).
