KÜÇÜK KUMLA KÖYÜ'NÜN TARİHİ DOKU ANALİZİ VE KORUNMASI İÇİN ÖNERİLER

Historical Texture Analysis of Küçük Kumla Village and Preservation Proposals

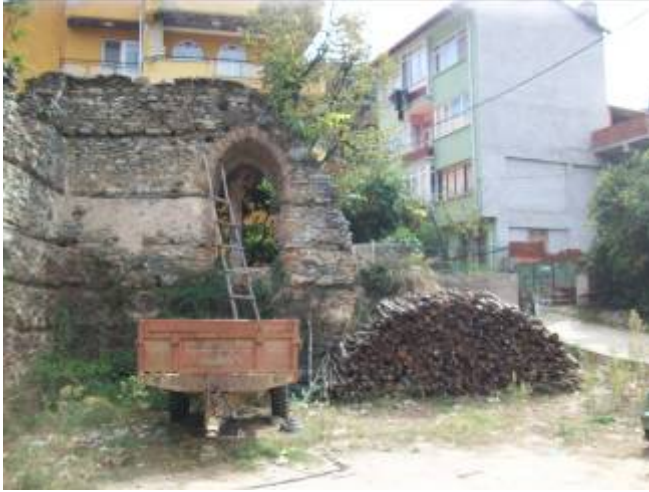
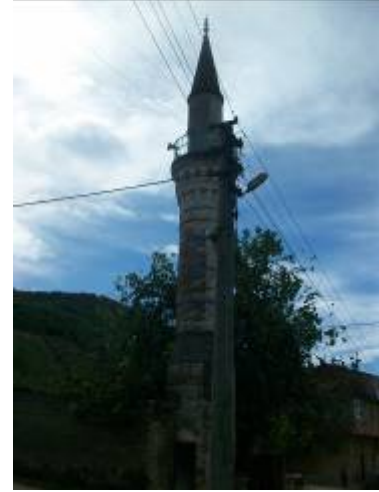
Şekil 2:

Küçük Kumla Köyü'nün doğusundaki Cami-i Atik (Eski Camii) 4320 no'lu parselde yer almaktadır. İmar çalışmalarından sonra ortasından yolgeçen camii konumu itibarı ile Küçük Kumla Deresi'nin yanındadır. Harap durumdaki yığma caminin tek şerefeli minaresi sağlam durumdadır (Şekil 2). Kaidesi üç sıra tuğla, bir sıra kesme taştan almasıık örgülü bu minarenin gövdesi petek tuğladır. Gövdesinde üç sıra mavi-beyaz çini frizi bulunmaktadır. Caminin tuğla ve moloz taş örgülü ahşap hatıllı iki duvarı kısmen ayakta. Taşdemir ve Alptekin (2006). Caminin 1950'li yıllardaki dere taşkını sonucu bugünkü durumuna geldiği tahmin edilmektedir. Günümüzde park yeri olarak kullanılan camiinin minaresinden hala ezan okunmaktadır.

Cami-i Atik Beden Duvarları ve Minaresi, 2011

Cami Sokak aksında bulunan Cami-i Atik (Eski Cami) uzun süredir harap durumdadır. Günümüzde otopark olarak kullanılan yapının minaresi sağlam, batı ve güney beden duvarları ise kısmen ayaktadır. Cami parselindeki mevcut duvarların ve minarenin korunarak yapının Zeytincilik Müzesi olarak yeniden işlevlendirilmesi önerilmektedir (Şekil 9).

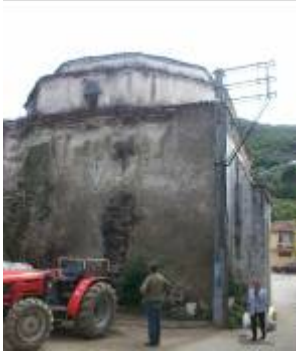
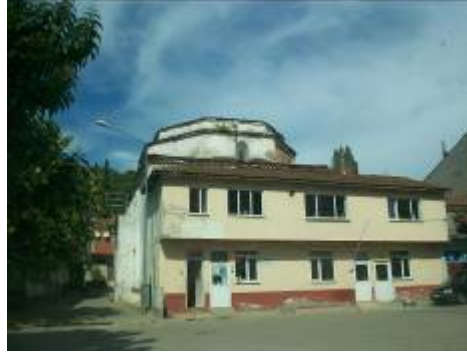
Şekil 3:

Küçük Kumla Köyü'nün batısında Arap Hamamı olarak adlandırılan yığma bir hamam yer almaktadır (Şekil 3). Hamamın ne zaman ve kim tarafından yaptırıldığı bilinmemektedir. 2006 yılında hazırlanan envanter fişinden doğu-batı doğrultusunda uzanan dikdörtgen planlı hamamın batısındaki soğukluk bölümünden iki kubbeli tek ayna tonozlu ılıklik kısmına geçildiği bilinmektedir. ılıklik kısmının doğusunda ortadaki büyük kubbe etrafında, dördü kubbeli halvet, dördü ayna tonozlu niş olmak üzere toplam 8 bölümün bulunduğu sıcaklik kısmı yer almaktadır Taşdemir ve Alptekin (2006). Günümüzde oldukça harap durumdaki bu hamamın içerisinde 2006 tarihli envanter fişinde mermer bir şadırvan yer aldığı belirtilmektedir. Hamamın üst örtüsünün saçak eteğinde bir silme yer almaktadır. Büyük kubbenin üzerinde aydınlık feneri, bunun çevresinde de halat örgülü bir friz bulunmaktadır. Hamamın duvarları moloz taş ve tuğladan örülmüştür Taşdemir ve Alptekin (2006).

Güney Görünüşü

Kuzey Görünüşü

Arap Hamamının Güney ve Kuzey Görünüşleri, 2011

Köy meydanında bulunan fakat çevresine yapılan niteliksiz yapılar nedeniyle tarihi özellikleri hissedilemeyen Arap Hamamı'nın rehabilitasyonu için çevresindeki betonarme yapıların yıkılarak bu boş parsellerde hamam ile entegre bir park alanı düzenlemesi önerilmektedir (Şekil 9).

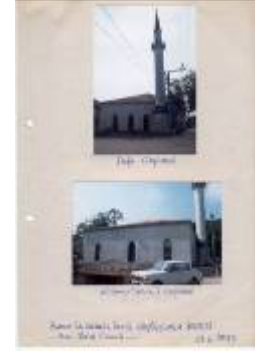
Şekil 4:

Küçük Kumla Köyü 70 ada, 4124 no'lu parselde, günümüze ulaşamayan Hacı Muhi Camii'nin 1995 tarihli arşiv fotoğraflarından (Şekil 4) dikdörtgen planlı ve kırma çatılı tek minareli olduğu anlaşılmaktadır (Bursa Kültür Varlıkları Koruma Bölge Kurulu Arşivi). 1999 yılında köy meydanı ile yeni ve daha büyük bir camii ihtiyacı için, depremin de etkisiyle, ortadan kaldırıldığı düşünülen tarihi camii alanı kültür varlığı olarak tescillenmiştir.

Hacı Muhi Camii, 1995

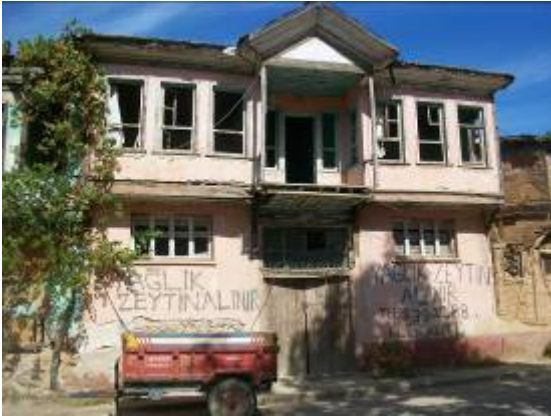
Şekil 5:

Geleneksel yapılarda yapım tekniği olarak yığma veya kâgir zemin kat üzerine ahşap iskelet sistem tercih edilmiştir. Çatılar genellikle ahşaptır. Yerleşimdeki geleneksel mimariyi yansıtan iki fotoğraf (Şekil 5 ve 6) da verilmiştir.

Geleneksel bir konut

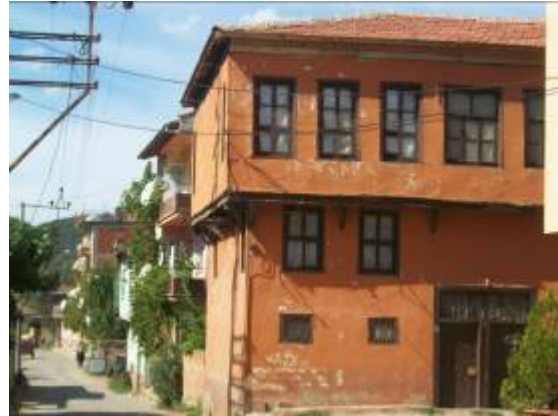
Şekil 6:

Geleneksel bir konut
