## CAM FİBER POST UYGULAMASI: İKİ OLGU SUNUMU VE İKİ YILLIK TAKİBİ.#

### APPLICATION OF GLASS FİBER POST: TWO CASE REPORTS AND TWO YEARS FOLLOW UP

**Makale Kodu/Article code:** 478  
**Makale Gönderilme tarihi:** 26.01.2011  
**Kabul Tarihi:** 20.04.2011

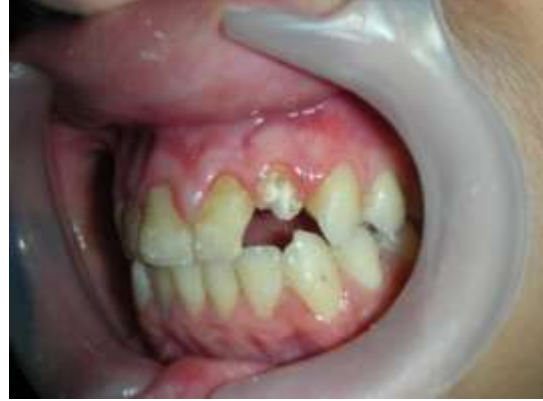
Resim-1: 22 numaralı dişin restorasyondan önceki klinik görüntüsü

Ondokuz Mayıs Üniversitesi, Diş Hekimliği Fakültesi, Endodonti kliniği'ne başvuran 12 yaşındaki erkek hastada yapılan klinik değerlendirme sonucu 22 nolu dişindeki geniş çürük sonucu zayıflayan kronal diş dokusunun kırıldığı ve ilgili bölgede servikal kısmı dişeti seviyesinde sonlanan kök mevcudiyeti gözlemlenmiştir (Resim-1). Yapılan radyolojik değerlendirmede ise kök ucunun kapalı olduğu tespit edilmiştir. İlgili dişe kök kanal tedavisi uygulanmıştır. Kök kanal tedavisi, ilgili dişte aşırı madde kaybı olduğundan ve kök kanal sisteminden destek alınarak restorasyon yapılması gerektiği için uygulanmıştır. Fotoğraflar çekilmeden önce hastaya ne işlem yapılacağı ve bu fotoğrafların bilimsel makalede kullanılacağı anlatılmış ve sözlü olarak hastanın onamı alınmıştır. Sonraki seansta cam fiber postu yerleştirmek üzere kök kanalındaki kanal dolgusunun 2/3'ü frez (new snowlight-16, Switzerland) yardımıyla boşaltılmıştır. Kanalın içi ve dişin mine-dentin dokusu %37'lik fosforik asit (ivoclar vivadent, total etch, Germany) ile 15 sn pürüzlendirilmiştir. Asitin ortamdan su yardımıyla uzaklaştırılmasından sonra Dual cure rezin siman (Illusion Bisco Schamburg, USA) kanal içine üretici firmanın talimatına göre uygulanmıştır ve fiber post (new snowlight-16, Switzerland) kanala yerleştirilmiştir. Ardından 20 sn. ışık cihazı (Hilux LEDmax-550, Turkey) ile polimerize edilmiştir. Fiber postun uzun olan kronal kısmı kesilerek kompozit rezin (Esthetix, Dentsplay, USA) ile restorasyon tamamlanmıştır. Hastadan 2 yıl sonra alınan kontrol radyografisinde, apikal dokularda radyografik olarak herhangi bir patolojiye rastlanmamıştır. (Resim-2). Klinik olarak da incelendiğinde diş etlerinin sağlıklı ve yapılan perküsyon-palpasyon işleminde bir ağrı şikayeti olmadığı öğrenilmiştir. Ayrıca hastadan alınan yeni anamnezinde herhangi bir spontan şikayetin ve semptomun olmadığı öğrenilmiştir.

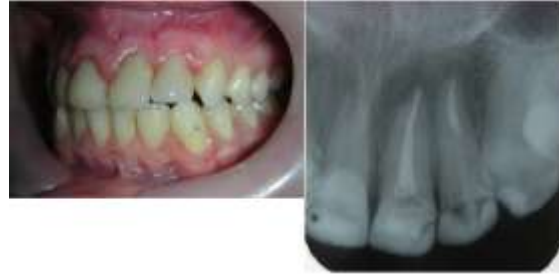
Resim-2: 22 numaralı dişin restorasyondan hemen sonraki klinik görünümü ve 2 yıl sonraki radyografik görüntüsü.

Olgularımızdan birinde orjinal diş parçası kullanıldığı için dişin doğal rengi ve formu korunmuş, ayrıca fiber post kullanılarak kök kanalından destek alındığı için de dayanıklılık açısından sağlamlık elde edilmiştir. Diğer olgumuzda ise; çürüğe bağlı olarak aşırı madde kaybına uğramış dişte uygun renkte kompozit seçilmiş ve klinik başarı iyi olduğu için ve ayrıca yine kök kanalından alınan destek yeterli olduğundan hem estetik hem de dayanıklılık açısından 2 yılın sonunda başarılı sonuçlar alınmıştır.

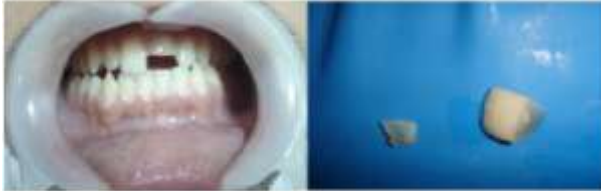
Resim-3: 21 numaralı dişin ve kırık parçanın restorasyondan önceki klinik görünümü.

Ondokuz Mayıs Üniversitesi, Diş Hekimliği Fakültesi Endodonti kliniğimize başvuran 21 yaşındaki erkek hastadan alınan anamnezde, hastanın 24 saat önce düşme sonucu ön dişinin kırıldığı öğrenilmiştir. Yapılan klinik muayenede dişin kronal kısmının orta seviyeden kırıldığı ve pulpanın açıkta olduğu görülmüştür. Hasta kırık olan kron parçasını da yanında getirmiştir ve yapılan değerlendirme sonucu parçanın dişin restorasyonunda kullanılabileceğine karar verilmiştir (Resim-3). Fotoğraflar çekilmeden önce hastaya ne işlem yapılacağı ve bu fotoğrafların bilimsel makalede kullanılacağı anlatılmış ve sözlü olarak hastanın onamı alınmıştır. Yapılan radyolojik muayenede kökte herhangi bir kırık hattına rastlanmamış ve kök ucunun kapalı olduğu görülmüştür. İlgili dişe kök kanal tedavisi yapılarak sonraki seansta cam fiber postu yerleştirmek üzere kök kanalındaki kanal dolgusunun 2/3'ü frez (New snowlight-16, Switzerland) yardımıyla boşaltılarak kanalın içi ve dişin mine dentin kısımları %37'lik

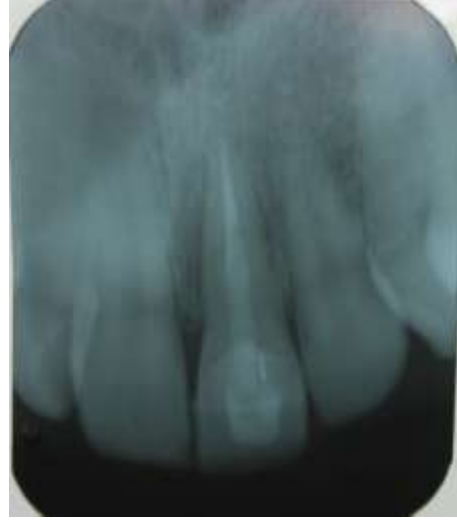
Resim-5: 21 numaralı dişin 2 yıl sonraki radyografik görüntüsü.
