BİR KAİDE MADDESİ OLARAK KALSİYUMHİDROKSİTİN ORTOFOSFORİK ASİT UYGULAMALARINDAKİ GEÇİRGENLİĞİ VE DENTİN BİRLEŞİM HATTINDAKİ DEĞİŞİMLERİNİN SEM İLE İNCELENMESİ

SEM EVALUATION OF CALCIUM HYDROXIDE
BASELINE MATERIAL IN REGARD WITH ITS
PERMEABILITY DURING ORTHOPHOSPHORIC
ACID APPLICATION AND CONCOMITANT
CHANGES IN THE DENTOENAMEL JUNCTION
LAYER

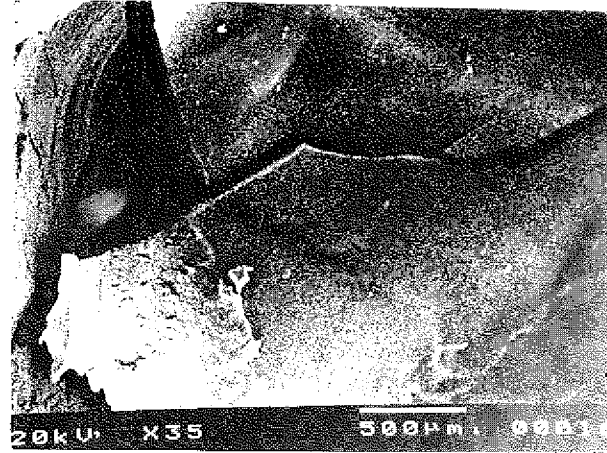
Resim 1: Kalsiyumhidroksit uygulanan dişlerin 40 dakika sonraki görünüşleri. (Orijinal büyütme x 35)

Black III-V kavitesi açılarak Life, Renew, Dycal isimli kalsiyumhidroksit simanları uygulanan dişlerin SEM ile incelenmesi sonucunda, tek kat olarak uygulanmış kaide maddelerinin hemen tümünde 40 dakikalık bekleme süresi sonunda kısmi çatlaklar görüldü (Resim 1).

İnvitro koşullarda büyük bir dikkatle yerleştirilmiş kaide maddelerinin dentin duvarlarıyla oluşturduğu hatların çok düzensiz olduğu izlendi (Resim 1-2). 3 grupta yer alan ve 60 saniye süre ile ortofosforik asit uygulaması yapılan dişler SEM ile incelendi. Kalsiyumhidroksit simanlarına ait asit uygulanmış yüzeylerde büyük oranda düzensiz dalgalanmalar olduğu ve varolan çatlakların yer yer genişlediği görüldü (Resim 3-a,b,c,d).

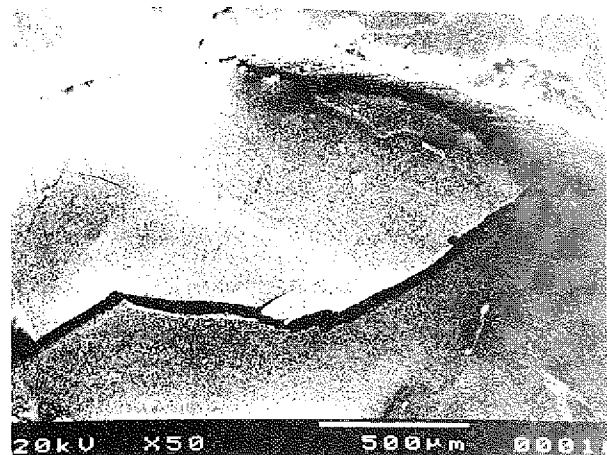
Resim 2: Kalsiyumhidroksit ile dentin duvarları arasındaki düzensiz temas hatları (Orijinal büyütme x 35)

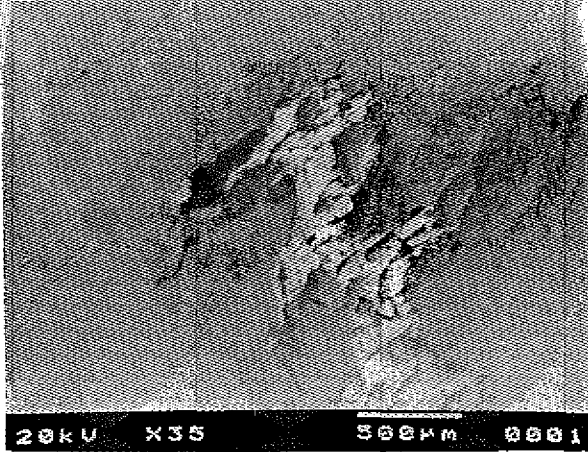
Resim 3-a: Kalsiyumhidroksit üzerine taşan asitlerin meydana getirdiği yüzeyler (Orijinal büyütme x 35)

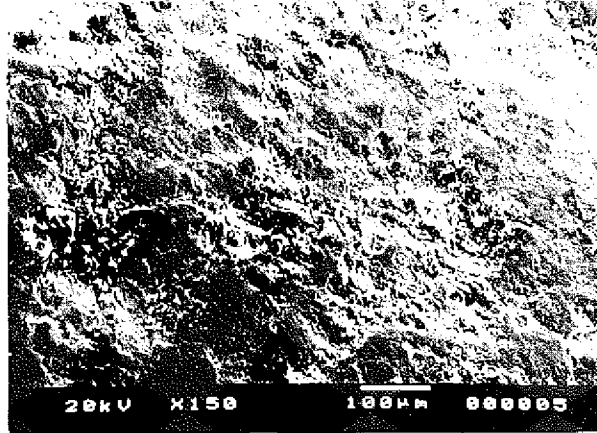
Resim 3-c: Asit taşan kalsiyumhidroksit yüzeyleri (Orijinal büyütme x 150)

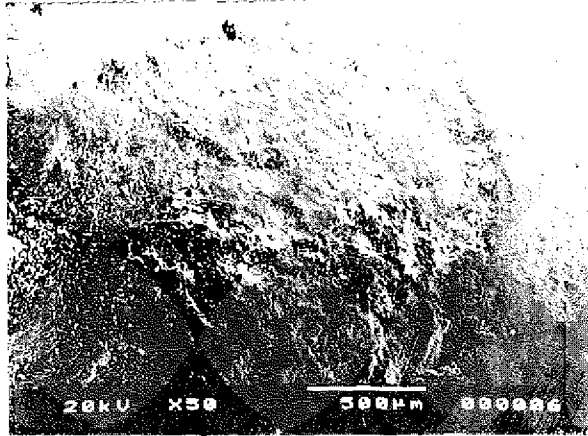
Resim 3-b: Asit taşan kalsiyum hidroksit yüzeyleri (Orijinal büyütme x 50)

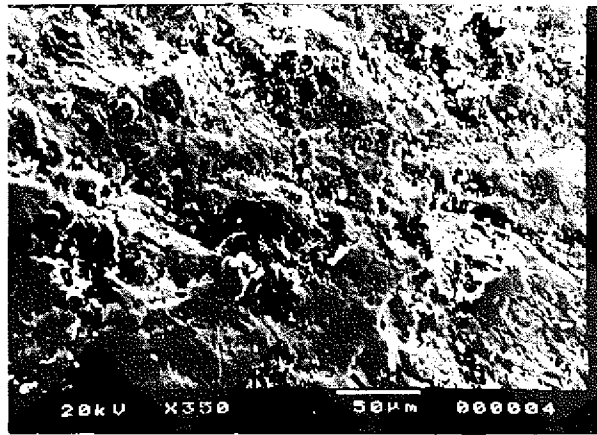
Resim 3-d: Asit taşan kalsiyumhidroksit yüzeyleri (Orijinal büyütme x 350)

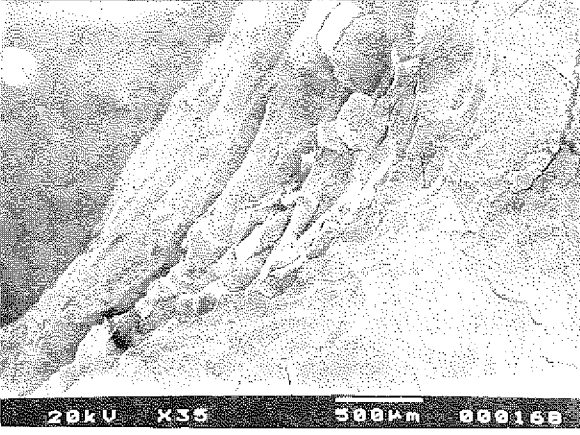
Resim 4: Dalgalt, ancak asitle pürüzlenmemiş dentin alanları (Orijinal büyütme x 35)

Life adlı kalsiyumhidroksit simanın yer aldığı gruptaki dişlerin siman altı dentin bölgelerinde fosforik asite ait hiçbir bulguya rastlanmadı (Resim 4). Aynı şekilde Dycal grubunda da asit ile pürüzlenmiş her-

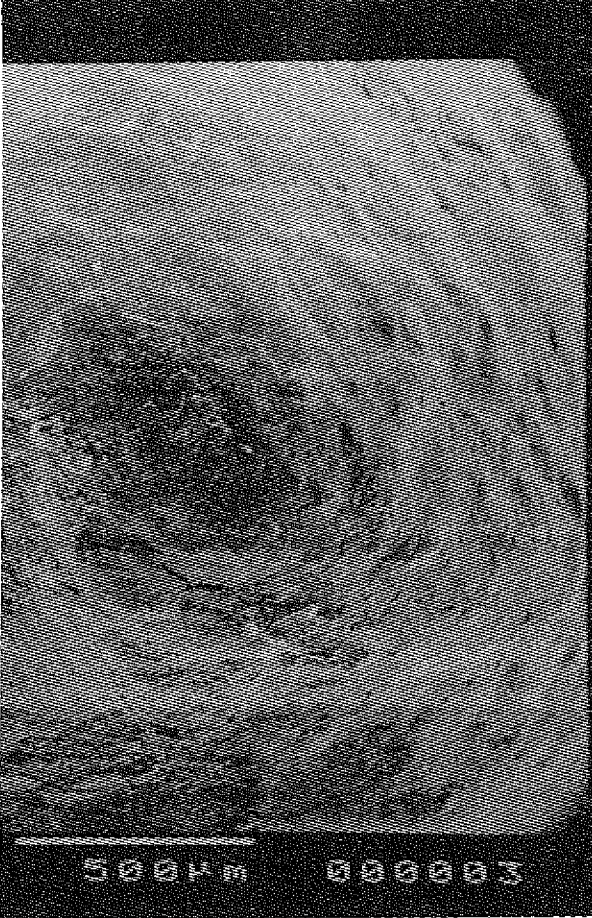
Resim 5: Asit teması olmamış dentin yüzeyi (Orijinal büyütme x 35)

hangi bir yüzey izlenemedi (Resim 5). Renew sünanının uygulandığı dentin yüzeylerinde yer yer asitlenmiş alanlar saptandı (Resim 6-a,b,c). Bu simanın uygulandığı 5 dişte de aynı olay izlendi.

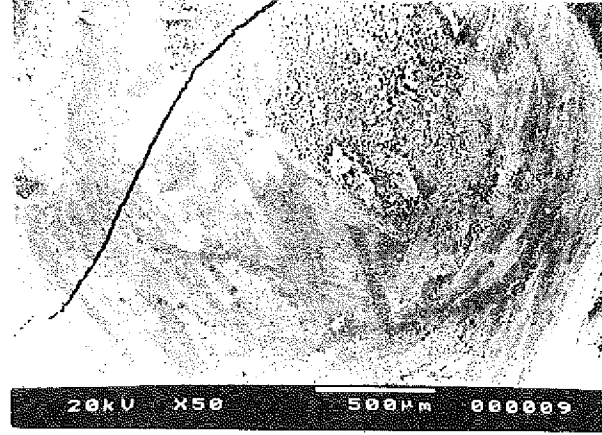
Resim 6a: Renew maddesini aşarak sızman asitlerin oluşturduğu pürüzlü yüzeyler (Orijinal büyütme x 50)

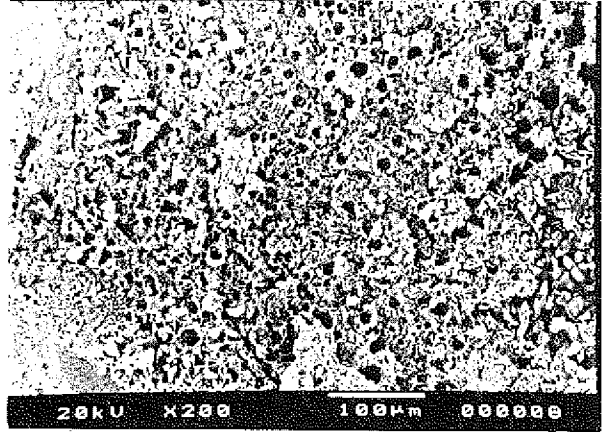
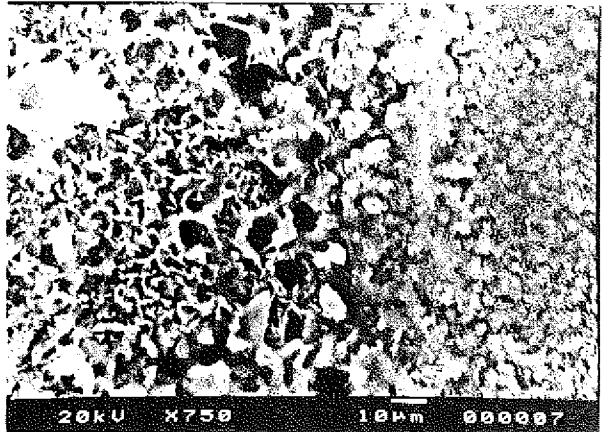
Resim 6b: Orijinal büyütme x 200

Resim 6c: Orijinal büyütme x 750
