Travma geçirmiş anterior dişlerde gelişen kök kırıklarında restoratif tedavi yaklaşımı (üç olgu nedeniyle)

Restorative treatment approach to root fractures of the traumatized anterior teeth (three case reports)

Ali Rıza Çetin¹, Erhan Özcan²

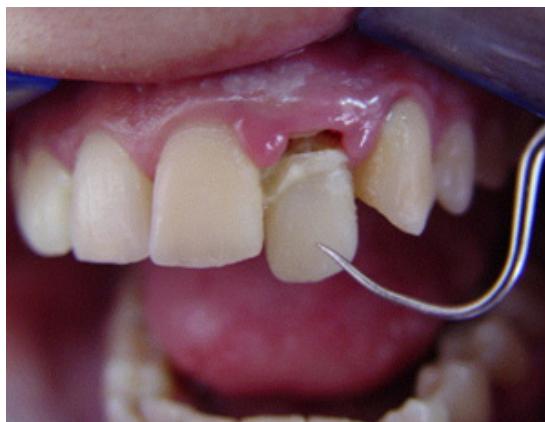
20 yaşındaki bayan hasta travma sonrasında sallanan dişin tedavisi için Selçuk Üniversitesi Dişhekimliği Fakültesi Restoratif Diş Tedavisi A.D.'na başvurdu. Hastada yapılan ağız içi muayenede sağ lateral dişinin mobil ve servikal bögede kırık hattının olduğu tespit edildi (Resim 1).

Resim 1. Olgu 1'de sağ lateral diş servikal bögede kırık

Yapılan radyolojik muayenede dişte kanal dolgusu olmadığı ve kırık hattının dişeti altına uzandığı gözlandı. Anestezi yapıldıktan sonra dişin palatalinden giriş kavitesi açılarak pulpa ekstirpasyonu ve standart step back teknikle kök kanal şekillendirmesi yapılarak hastanın ağrı şikayeti giderildi. Kırık hattı çevresindeki diş eti koterize edilerek kanama ve nem kontrolü sağlandı. Öncelikle kırık kron parçasında primer stabilizasyon sağlamak için kırık hattından self cure rezin siman CB Metabond (Sun-Medical Co.,Ltd,Moriyama, Japonya) ile köke ve Clearfil SE bond (Kuraray Co.Ltd,Osaka, Japonya) ve kompozit rezin ile (Clearfil AP-X, Kuraray Co. Ltd, Osaka, Japonya) yandaki sağlam dişe splintlendi. Daha sonra prepare edilen kök paper poinler ve hava su spreyi ile kurutulup izole edildi ve hazırlanan kök kırık hattının altına kadar lateral kondanzasyon tekniği kullanılarak gutta-percha (Diadent Group International Inc, Chongju, Kore) ve Sealapex (Kerr, Manufacturing Co., Romulus, MI) kanal dolgu materyali ile dolduruldu. Daha sonra apikalde 5mm gutta kalıncaya kadar gutta perka kök kanalından uzaklaştırıldı ve özel frez yardımı ile kök kanalını ve kırık kron parçasını içine alan bir post boşluğu oluşturuldu. Rulo haline getirilmiş polietilen fiber Ribbond (Ribbond, Seattle, WA, USA), Panavia F (Kuraray Co. Ltd,Osaka, Japonya) rezin siman ile post boşluğunaya yapıştırıldı (Resim 2).

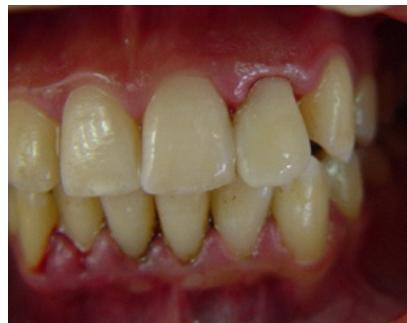
Resim 3. Olgu 1'de tamamlanmış restorasyon sonrası görüntü.

Son olarak palataldeki giriş kavitesi Clearfil SE bond ve kompozit rezin ile restore edildi ve kompozit yüzeyleri cilalama diskleri (Sof-Lex, 3M-ESPE, Almanya) ile düzeltildip polisaj işlemi gerçekleştirildi (Resim 3).

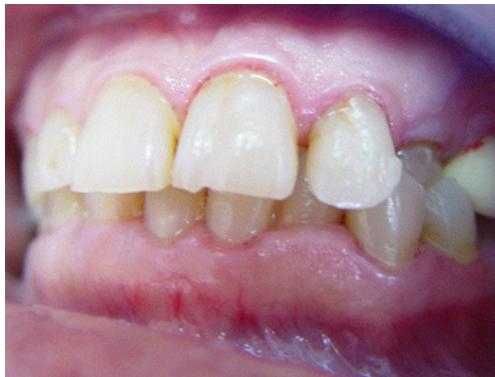
Yirmi altı yaşındaki bayan hasta daha önce kanal tedavisi yaptığı dişinin sallanması şikayeti ile Selçuk Üniversitesi Diş Hekimliği Fakültesi, Restoratif Diş Tedavisi Anabilim dalına başvurdu. Yapılan ağız içi muayenede travmaya bağlı sağ üst lateral dişte mobilite tespit edildi (Resim 4).

Yapılan radyografik incelemede kanal tedavili dişin diş eti altında kemik seviyesinin hemen üstünde horizontal kök kırığının olduğu gözlandı. Dişte ağrı semptomu olmadığı için kanal tedavisini yenilemeye gerek görülmedi. Öncelikle kırık kron parçası primer stabilizasyon sağlamak için bağlayıcı Clearfil SE bond (Kuraray Co.Ltd,Osaka, Japonya)

Resim 4. Olgı 2'de restorasyon öncesi sağ lateral dişte mobilite

ve kompozit rezin (Clearfil AP-X, Kuraray Co. Ltd, Osaka, Japonya) ile yandaki sağlam dişe splintlendi. Daha sonra apikalde 5mm gutta kalıncaya kadar gutta perka kök kanalından uzaklaştırıldı ve özel frez yardımı ile kök kanalını ve kırık kron parçasını içine alan bir post boşluğu oluşturuldu. Ve rulo haline getirilmiş polietilen fiber Ribbond, Panvia F rezin siman ile post boşluğunaya yapıştırıldı (Resim 5).

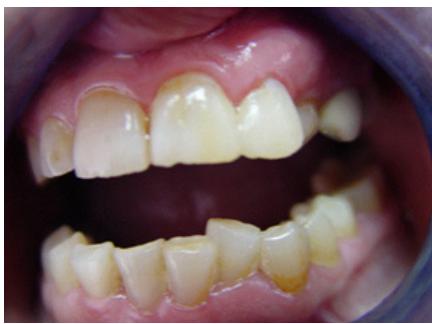
Resim6. Olgı 2'de tamamlanmış restorasyon sonrası görüntü.

Ve yukarıda anlatıldığı gibi restorasyon tamamlandı (Resim6).

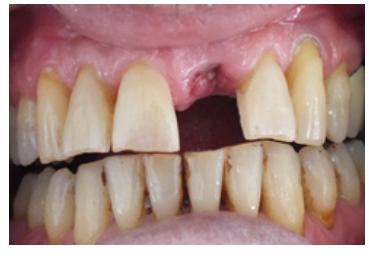
Otuz altı yaşındaki bay hastanın sol üst ön kesici dişinde periodontal harabiyet ve travma nedeni ile mobilite olduğu tespit edildi. Radyografik muayenede travma sonrasında dişin apikal üçlüsünde parçalı horizontal kırık olduğu görüldü ve dişinin çekilmesine karar verildi (Resim 7). Hastanın estetiğinin önemi ve biran önce dişin yerine konulmasını istemesi sebebiyle geçici olarak dişsiz boşluğun kendi dişi ile güçlendirilmiş polietilen fiber Ribbond kullanılarak restorasyonuna karar verildi. Hastanın çekilen diş muhafaza edildi ve çekim boşluğununda kanamanın durması ve iyileşme için beklenildi (Resim 8). Çekilen dişin kökü mine sement hududundan kesilerek uzaklaştırıldı ve pulpa odası boşaltıldı, daha sonra kompozit rezin ile dolduruldu.

Resim 8. Kök kırığı sebebiyle diş çekimi sonrası görüntü.

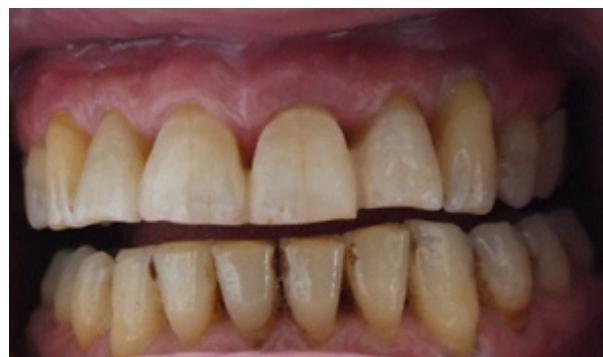
Resim 9. Olgı 3'te tamamlanmış fiberle güçlendirilmiş adeziv köprü restorasyon.

Hazırlanan bölgelere self-etching adeziv bağlayıcı sistem Clearfil SE Bond üreticinin talimatına göre uygulandı ve LED ışık cihazıyla (Elipar FreeLight II, 3M Espe, ABD) ile 10 sn polimerize edildi ve daha sonra hibrit kompozit rezin (Clearfil AP-X, Kuraray Co. Ltd, Osaka, Japonya) ile birlikte hazırlanan diş gövde komşu dişlere adapte edildi ve 40 sn LED ışık cihazıyla polimerize edildi. Fiber materyalin açıkta kalan uç kısımlarının uzunlukları özel kesici makas yardımı ile komşu dişlerin lingual yüzeylerine göre ayarlandı. Kompozit bitirme diskleri (Sof-Lex) ile kompozit yüzeyleri düzeltildi ve polisaj işlemi gerçekleştirildi (Resim 9).
