ANİ ŞEHİR SURLARI, KORUNMA SORUNLARI VE ÇÖZÜME YÖNELİK ÖNERİLER*

*Yaşar Selçuk ŞENER***

ANI CITY WALLS, PRSERVATION PROBLEMS AND SUGGESTIONS FOR THE SOLUTION

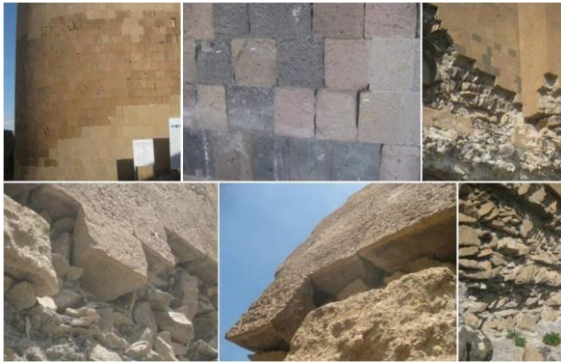
Foto. 2

Surlar ve burç yapıları taştan inşa edilmiştir. Yapının özgün örgüsünde yöreye özgü tuf türleri kullanılmıştır. Magmatik - dış püskürük kayaç olan tuf türü taş malzeme, devetüyü, sarı, siyah-gri renklerde, ince taneli ve gözenekli yapıdadır (Foto. 2).

Taş malzeme kullanımı, işçilik açısından incelendiğinde, duvar örgülerinin iç ve dış cephelerde düzgün kesme işlenmiş küçük blok taş kaplamalı oldukları; içteki ve dıştaki kaplamalar arasında (duvar üstlerinde ve beden duvarlarında örgü kaybı bulunan bölümlerden izlenebildiği kadar) düzensiz derzli moloz taş dolgulu oldukları görülmektedir (Foto. 2).

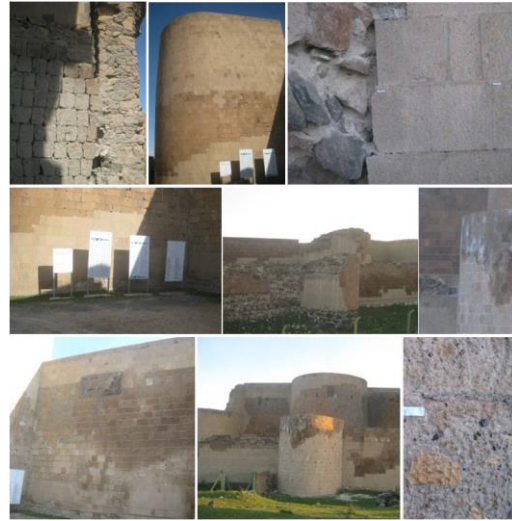
Foto. 3

Sur ve burç duvarlarında, aynı duvarda farklı renkte taş veya işçilik özellikleri de görülür. Bu tür farklılıklar özgün yapıım sonrasındaki (büyük kısmı 1995 ve sonrasına ait) onarımları işaret etmektedir. Nitekim son dönemde düzgün kesme işlenerek (restorasyonda tamamlama amaçlı) örgüye yerleştirildikleri bariz görülen örgü onarım bölümleri, (örneğin sarımsı renkli taş duvarda gri beyaz renkli yeni tuf taşı gibi) özgün örgüden ayrılmaktadır (Foto. 3).

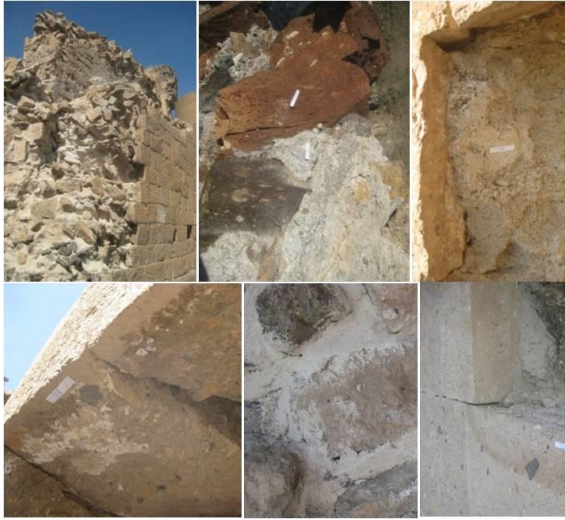
Foto. 4

Harç, kesme taşların arasındaki (saplama istikametinde içe doğru incelen bölümlerde) dolguda, kesme taşların moloz dolguya bağlantısında ve içteki moloz dolgu malzemesi olarak kullanılmıştır. Bağlayıcısı kireç, agregası taş tozu ve taş parçalı karışımı, krem-beyaz renkli ve sıkı gözeneklidir (Foto. 4).

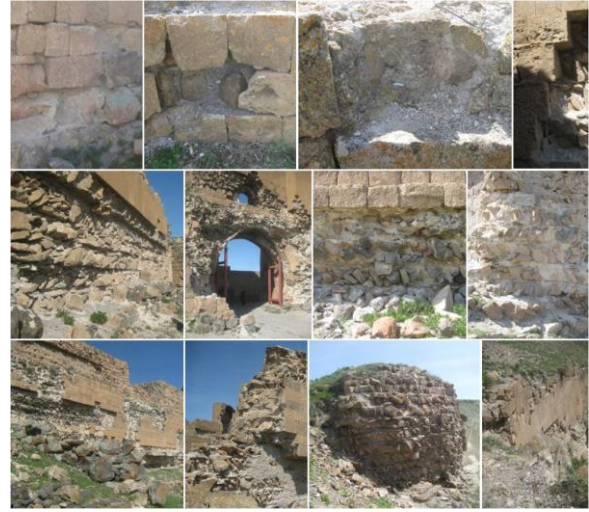
Foto.5

Bozulma biçimleri, örgü içerisinde birim (tek) kaplama taşı kayıpları, daha geniş örgü alanlarını oluşturan kaplama kayıpları, mevcut duvar yüzeyindeki kaplamaların büyük oranda ve tamamen dökülmesi veya duvarın/yapının bir bölümünün kaybı şeklinde çeşitlenmektedir (Foto.5).

Sur ve burç duvarları örgüsünde eksilen/kayıp alanlar, geriye kalan bölümlerin sağlamlığını/dayanımını da etkileyen, ilerleyen zamanlarda bozulmanın büyümesi ve yeni yıkıntılar ve kayıplar halinde kendini gösterecek bir risk oluşturmaktadır. Sorunun çözümünde en temel müdahale, eksik örgü bölümlerinin gerektiğinde yeni örgü yapımlarıyla tamamlanması, güçlendirilmesi ve sağlamlaştırılmasına dayalı koruma uygulamalarının yapılarak risklerin ortadan kaldırılması olmalıdır. Uygulamalarda şu hususlara dikkat edilmesi gereklidir:

a)Örgüde eksik kısımların yeni örgüyle tamamlanması çalışmaları, duvarın varlığı için risk oluşturacak *çözülme, dökülme, yıkılma gibi risk olduğunda, sağlamlaştırma, güçlendirme ve*

mevcut duvarı koruma amacıyla başvuru bir müdahale⁸ olmalıdır. Bu nedenlere bağlı olmadan yapılacak tamamlama uygulamaları, koruma amacından uzaklaşan, “*en az müdahale*” ilkesine aykırı, aşırı müdahale yaklaşımı sergilendiği bir onarım türüne dönüşebilir. Bu doğrultuda, yapılacak her türlü onarım müdahalesinin özgün dokuya yeni bir ek olacağı ve yeni sorunlar yaratacağı gerçeği unutulmamalıdır.

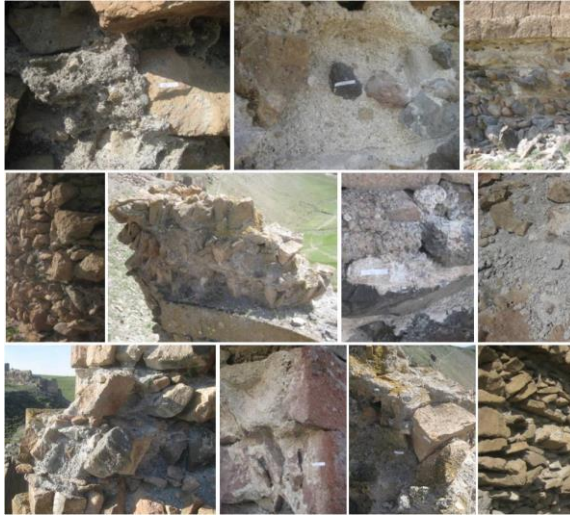
Foto.6

Duvarlarda, kaplama taşları arasında, kaplamaların iç dolguya bağlanmasında ve iç (moloz) dolgu bağlantısında kullanılan harçlar, çevre şartlarına karşı en zayıf malzeme grubunu oluşturmaktadır. Harç malzeme, duvarların üst kısımlarının açılması ve kaplama taşlarının kaybıyla tahribata açık hale gelmişlerdir. Harçlar, yağışlarla ıslanmakta, kuruma ile gevrekleşmekte; zeminden veya duvar üst bölümlerindeki/örtülerde oluşan nem, tuzlanma, don ve bitkisel gelişimle ufalanma ve dökülmelere maruz kalmaktadır. Harç kayıpları iç dolgunun ve kaplamaların kaybına yol açarak, örgüyü/duvarı tehdit eden önemli bir yapısal sorun oluşturmaktadır (Foto.6) .

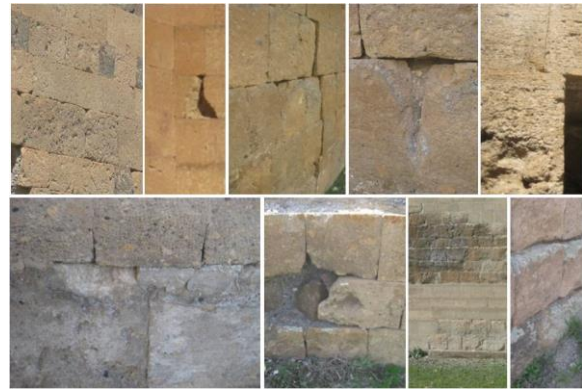
Foto.7

Bozulma, örgü taşlarında yüzeysel ve derin aşınmalar/ ufalanmalar, plaka halinde yüzeyden ayrılan/kopan parça kayıpları (yapraklaşma) ve kenar/ köşe kırılmalarına kayıpları şeklinde karşımıza çıkan (Foto. 7) sorunları tanımlamaktadır.

Bozulma türü, fiziksel (mekanik) bir etkiye bağlı olarak malzeme bütünlüğünde meydana gelen eksilmeler/kayıplar şeklinde meydana gelmektedir. Aşınma ve ufalanma ve gözenekli yüzey yapısının oluşması şeklinde görülen yüzeysel kayıplar, yağışların aşındırıcı gücü etkisiyle, suyu emen taşa tuz çıkışı oluşumlarıyla veya don olaylarıyla meydana gelmektedir. Taş malzemede, yüzey tabakalarının plakalar halinde kabarması ve tabakalı parça kayıpları yine aynı nedenlerle yüzey altında gelişen tuzlanma ve don olayları nedeniyle meydana gelmektedir.

Örgü birim malzemesi olan taşların parça kopmalarıyla, ufalanmayla, yapraklaşmayla oluşan kayıp alanlarda, örgü malzemesinin değiştirilerek yenilenmesi yerine, harç ile tamamlama uygulamasına gidilmelidir. Uygulama ve dikkat edilecek hususlar şu şekilde sıralanabilir:

Tamamlanacak alanlarda, taş malzeme ile uyumlu olması nedeniyle yalnız kireç bağlayıcılı harç kullanılmalıdır. Kullanılacak harçlarda bağlayıcı ve agrega karışım oranları için önceden denemeler yapılmalı, renk doku ve sağlamlık açısından uygun olanlar belirlenmelidir. Uygulamalar yapılırken eksik alanlara yapılacak harç dolgu yüzeyinin uyumlu olması için harcın kuruması öncesinde fırça ile vurularak yeni harcın parlak yüzeyli olması engellenmeli, homojen görünüm oluşturulmalı ve taneli yapısı (taş ile daha uyumlu olmasından dolayı) ortaya çıkartılmalıdır. Ayrıca tamamlamada kullanılan harç kayıp alan dışına taşırılmamalı; taş yüzeyinde oluşacak kirlenme harç kurumadan temizlenmelidir.

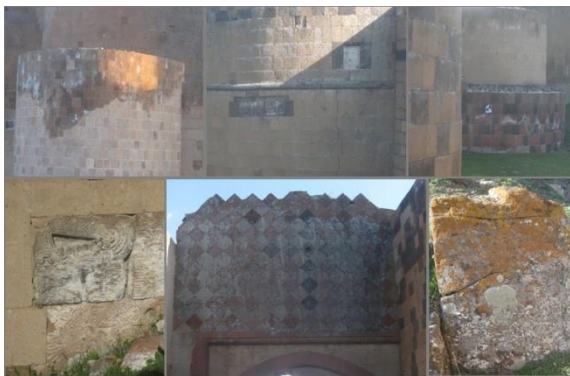
Foto. 8

Kirlilik türleri, tuz çıkışına bağlı oluşan tuz birikimleri; rüzgârla taşınarak nemli yüzeye yapışan toz, toprak gibi katı partiküllerin oluşturduğu kirlenmeler, nemli yüzeylerde görülen mikroorganizma (turuncu, yeşil ve gri renkleriyle görülen alge ve liken türü su yosunu³) patinası/ tabakaları şeklinde karşımıza çıkmaktadır (Foto. 8).

Bozulma türü, estetik açıdan görünümü etkileyen bir sorun türü gibi algılansa da yeni bozulmalara yol açan yönüyle de dikkate alınması gerekmektedir. Nitekim tuz birikimleri ufalanma, yapraklaşma gibi sorunlara yol açmaktadır. Mikrobiyolojik patina /tabaka oluşumları, gözeneklere girerek nemin tutulmasına, toprak birikimine, dolayısıyla oluşan don olaylarıyla gözeneklerin genişlemesine imkân sağlamaktadır.

Sur ve Burç duvarlarında taş yüzeylerini kaplayan kir birikimleri ve mikrobiyolojik patina (alge, liken vb gibi mikro organizma) oluşumlarının temizlenmesi özgün renk ve dokunun ortaya çıkartılması bakımından gerekli ve önemli bir koruma işlemidir. Bu tür kirleri farklı yöntemlerle temizlemek mümkündür. Temizlik yöntemleri mekanik, düşük basınçlı su kullanımı (atomizasyon ve nebulizasyon yöntemleri), kimyasal çözeltilerin kullanımı, özel killerin kullanımı, Laser kullanımı, biyolojik paketleme ve mikro kumlama olmak üzere çeşitlenmektedir¹³.

Mikro kumlama yöntemi, Ani surları gibi çok geniş cephe yüzeylerinde, yüzeye yapışık birikimler ve mikrobiyolojik patina kirliliklerine yaygın kullanılan temizlik yöntemidir¹⁴. Uygulamada alttaki özgün taştan daha az setliğe sahip (2,5-3,5 mosh arasında değişen sertlik derecesi) taş tozları (50-150 µm boyutunda) aşındırıcı olarak kullanılabilir. Genelde 0,5-3 atmosfer basınçla (daha çok 1 bar altı kabul görür) ve belirli bir mesafeden (20-40 cm gibi) yüzeye püskürtülen bu tozlar, aşındırıcı etkisiyle yüzeydeki kirlenmeyi mekanik olarak temizleyebilir.

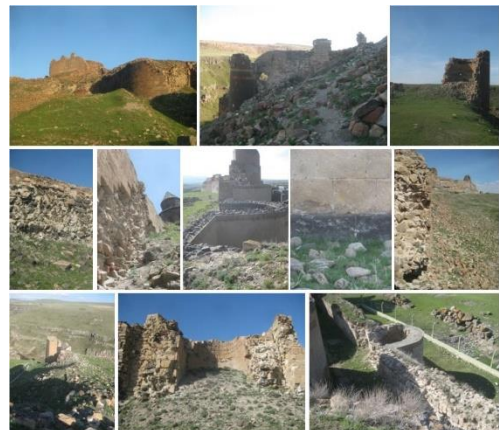
Foto. 9

Toprak dolgu, su tutan özelliğiyle, suyun yapı malzemelerine ulaşmasını (su emilimini) kolaylaştırmaktadır. Su hareketi (emilimi/nem) bir taraftan topraktaki eriyebilir tuzları çözerek yapı elamanları üzerinde tuz çıkışlarına neden olmakta diğer tarafta don oluşumuyla da yapı/örgü malzemelerinde ufalanma, çatlaklar, yapraklaşma ve kayıplar şeklinde görülen sorunlara yol açmaktadır. Sur duvarları çevresinde ve üzerinde biriken toprak dolgu, yapı bölümlerinin devamlı olarak suyla (nemle) irtibatını sağlayarak, yapı elamanları ve malzemeleri için bir korunma riski oluşturmaktadır (Foto. 9).

Zemin suyunun duvarlara işleminin engellenmesi amacıyla yapılacak en temel müdahale, toprak dolguların temizlenerek yapı duvarlarıyla irtibatlarının kesilmesi olacaktır.

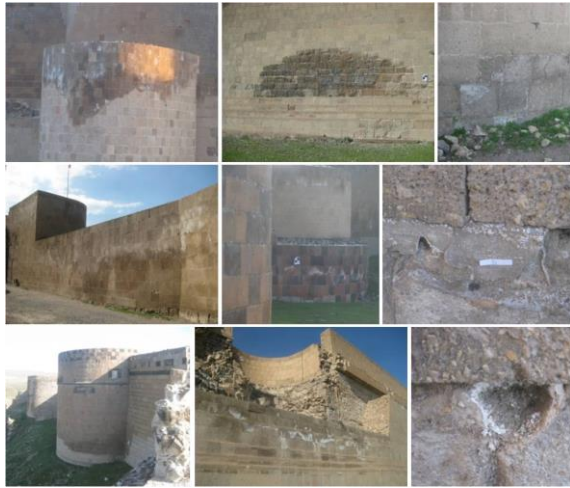
Foto. 10

Nem, yağış ve zemin suyunun temelden veya örgü üzerinden/boşluklarından emilmesi ve gözenekli yapı dolayısıyla örgü malzemelerinde dolaşımı hareketini⁴ tanımlamaktadır. Nem kendi başına olmasa da, varlığında birçok bozulmanın meydana gelmesiyle yapılar için önemli bir sorun teşkil etmektedir. Neme bağlı meydana gelen bozulmalar, bitkisel gelişim ve mikrobiyolojik gelişim gibi dolaylı-diğer sorunlara yol açsa da en temel sorunlar don olayı ve tuz çıkışları (efflorascenza/çiçeklenme/tuz kristalizasyonu) şeklinde görülmektedir (Foto.10).

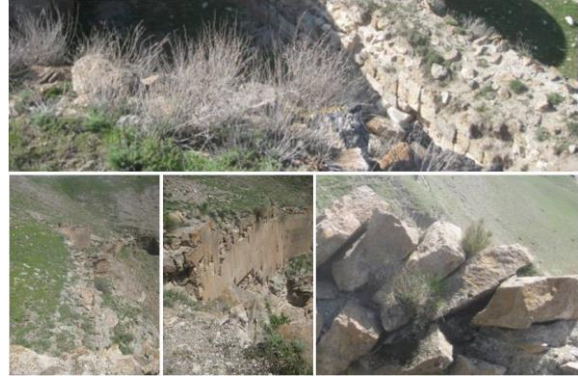
Foto. 11

bölümlerinde ve kaplaması dökülen duvar örgü boşluklarında gelişen irili ufaklı bitkilerin kök ve gövdeleri, önce derz harçlarının, daha sonra örgüdeki kaplama ve iç dolguların dökülmelerini kolaylaştırmaktadır (Foto. 11).

Duvar örgüsü üzerinde, derz boşluklarında ve/veya taş bünyelerindeki yarık çatlaklarda gelişen ağaç, ot vb. gelişmiş bitkiler kökleri de kurutularak temizlenmelidir. Uygulama iki aşamalı yapılmalıdır.

İlk uygulama bitki köklerinin temizlenmesi için özgün taş yüzeylerine zarar vermeyen mekanik uygulamalar veya yanı sıra herbisit türü (yabancı ot öldürücü) zirai ilaçlar kullanılabilir. Sıvı halde satılan ürün su içinde seyreltilerek ağaç, ot ve sarmaşıkların taze yaprakları üzerine püskürtme yöntemiyle uygulanmalıdır. Bu şekilde uygulanan ürün yapraklardan köklere inerek birkaç hafta içinde etkili olmakta ve bitkilerin köklerinden kurumasına yol açmaktadır.

Uygulamanın ikinci aşaması birinci aşamada kurutularak temizlenen bitkilerin yeniden oluşumunu engellemek için yapılır. Uygulama, bitki gelişiminin görüldüğü alanlar ile boşluklarda, mevcut (rüzgârla taşınan) toprak dolguların temizlenmesi arkasından yeni bir toprak dolgu ve tohum birikiminin engellenmesi amacıyla da boşlukların uygun (kireç bağlayıcılı) harç dolgularla (capping uygulaması) kapatılması şeklinde gerçekleştirilmelidir.

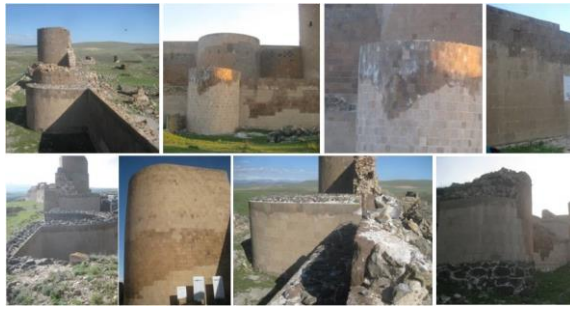
Foto. 12

Onarımlar, şehrin kuzeyini kuşatan ve daha bütün halde günümüze ulaşan sur ve burçların eksilen örgü malzemesinin ve bölümlerinin tamamlanması şeklinde gerçekleştirilmiş yeni örgü yapım uygulamalarını oluşturmaktadır. Onarım bölümleri, düzenli ve düzgün yüzeyli kesme taş işçiliğiyle özgün duvarlara benzemektedir; ancak daha açık renkteki taş kullanımıyla, özgün duvarlardan ayırt edilmektedir (Foto. 12).

-Onarımla yapılan yeni taş örgüde kullanılan çimentolu harç malzeme, özgün harca göre yeni örgüyü daha geçirimsiz kılmıştır. Çimentolu harç malzeme, zeminden gelen nemin hem yeni, yapılan hem de özgün duvar bölümlerine yayılmasını kolaylaştırmıştır. Duvarlarda oluşan nem/ su hareketi, sıcaklığın 0°C altına inmesiyle oluşan don olayları yanında, çimento harcındaki tuzu çözerek yüzeye kadar taşımış, gerek yeni örgüde gerekse özgün malzemede kayıplara ve dökülmelere neden olan yeni sorunlar oluşturmuştur. Onarım müdahalesi, malzeme seçimi/kullanımıyla “yapılacak onarımların, özgün malzemede yeni bir zarar/bozulma oluşturmaması” ilkesine uymayan yanı sıra ile “hatalı uygulama” niteliği taşımaktadır.

-Onarım uygulaması, duvarların çevresindeki toprak dolgu temizlenmeden ve bir drenaj çözümü yapılmadan; duvar üstlerinde ise örgüye su girişini engelleyecek önlemler alınmadan gerçekleştirilmiştir. Bu görüşümüzü, nemin duvar üstleri ve alt bölümlerinde görülmesi, hatta cep ortalarına ve tüm duvar kaplayacak biçimde yayılması doğrulanmaktadır. Onarım müdahalesi bu yanı sıra da “koruma açısından bütün çözümlenmeleri düşünülmeden” yapılan, “eksik” bir uygulama özelliği kazanmıştır.

Yapıda özellikle son dönemde yapıldığı anlaşılan çimento harçlı örgü, tamamlama ve derz dolgu gibi özgün taş malzemeler üzerinde tuzlanma, ufalanma ve dökülmeye yol açan, bu nedenle de niteliksiz onarım olarak tanımlanan uygulamalara karşı koruma amaçlı yeni bir takım önlemler alınmalıdır.

Onarım ürünü çimento harçlı kesme taş örgüler çok geniş alanları kapladığından çıkartılması, temizlenmesi özgün yapıya da zarar verecek bir müdahaleyi oluşturacaktır. Bu nedenle onarım alanlarında bozulmaların kaynağını oluşturan zemin suyunun emiliminin ve duvar üstlerinden örgüye giren/emilen suyun kesilmesi gibi çözümlerinin benimsenmesi gerekir.

Duvara üstten, yağışlarla giren suyun engellenmesinde, önceki onarımlara kısmi müdahaleler yapılmalıdır. Müdahalede, öncelikle duvar üst bölümlerinde yapılmış eski *Capping* tabakaları kaldırılmalı, daha sonra üstteki taş sırası altına gizlenecek bir yalıtım (bitümlü) tabakası oluşturulmalı, son olarak da *Capping* uygulamasının yeniden yapılması ile çalışma tamamlanmalıdır. Yapılacak yalıtım uygulamasının tüm duvar kalınlığı ölçüsünde tutulması, olası su emiliminin bütünüyle engellenmesi için önemlidir. Benzer uygulama, yenilemenin tüm duvar boyunca yükseldiği yapı bölümlerinde de yapılabilir. Bu tür alanlarda örgüde üst sıranın sökülmesi, altta kalan örgü taşı üzerinde, yalıtımın kenarlardan içeride kalacak şekilde yerleştirilmesi, üst sıra taşının örülmesi şeklinde gerçekleştirilmelidir.
