ÇANKIRI TAŞ MESCİT 2011 YILI KAZISI*

ÖZET

ÇANKIRI TAŞ MESCİT (STONE MASCID) EXCAVATION OF THE YEAR 2011

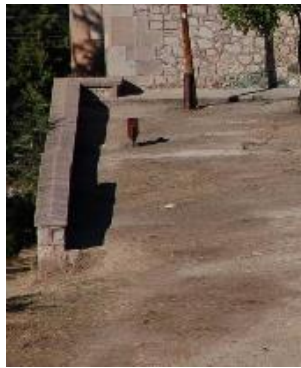
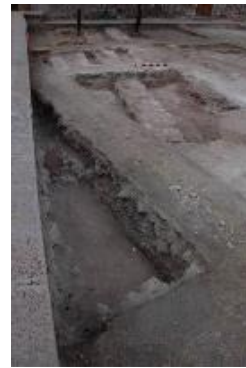
Açmanın güneydoğu köşesinde çevre duvarı ile açma kenarı arasındaki üçgen alandaki çalışmalarda 100 cm. derinliğe kadar inilmiştir. Yüzeyden yaklaşık 100 cm. aşağıda C4 açmasından gelen duvara(Şifahanenin Batı cephe duvarı) ait duvar parçasına ulaşıldı. Çevre duvarı yapımı sırasında tahrip olduğu için devam edip etmediği belirlenemedi.

Fotoğraf 2: B4 Açması. Kazı Öncesi

Fotoğraf 3: B4 Açması. Kazı Sonrası

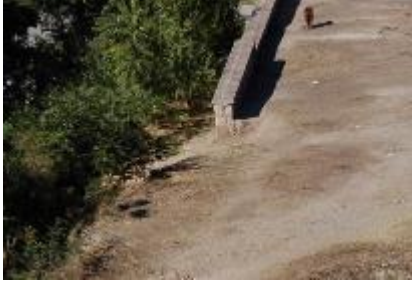
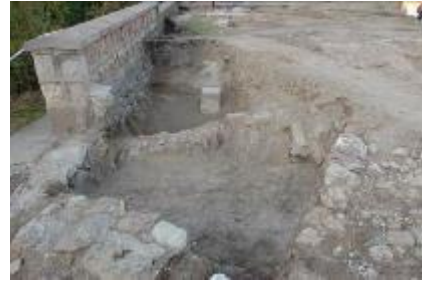
Açmanın kuzeydoğusunda çalışmalara başlanmış, doğusunda kuzeyden gelen duvarı takip etmek için alan güneye ve batıya doğru genişletilmiştir. Açılan duvarın batıya doğru 95 cm.'lik çıkıntı yaptıktan sonra güneye doğru 250 cm. devam ettiği görülmektedir. Buradan tekrar kırılarak güneye doğru 55 cm. devam ederek açmanın köşesinden güneybatıya devam eden 135 cm. kalınlığında 453 cm. uzunluğundaki diğer duvarla birleşmektedir. Duvarların batısında çevre duvarıyla birleşen tek sıra taşla örülmüş daha ince bir duvar daha görülmektedir. Çevre duvarından doğuya devam eden çift sıra moloz taş örgülü duvar ile bunun kuzeyinde 90-95 cm. derinlikte 30 x 60 x 37 cm. ölçülerinde yan yüzlerinde kenet delikleri bulunan kesme taş konsol bulunmuştur.

Açmanın batısındaki duvarlar 95 cm. derinlikte ana kayaya oturtulmuştur.

Fotoğraf 4: B5 Açması. Kazı Öncesi

Fotoğraf 5: B5 Açması. Kazı Sonrası

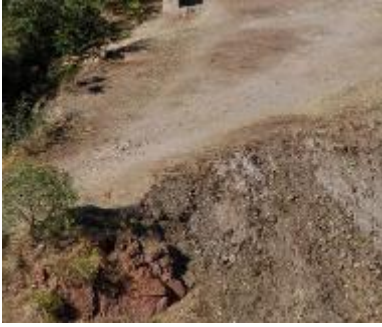
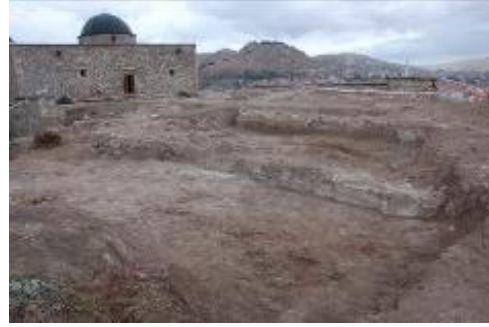
Açmanın doğu yarısında çalışmalara başlanmış yaklaşık 10 cm. derinlikte yüzeydeki toprak kaldırıldığında B5'ten gelen duvarın kuzey güney doğrultuda devam ettiği görülmüştür. Duvarın doğu ve batısındaki çalışmalar sırasında özellikle batı bölümünde düşen duvar, sıva parçaları ve taşlar arasında kırılmış küçük bloklar halinde alçı duvar parçaları ele geçmiştir. Bu bloklar kaldırıldığında arka yüzlerinde çita izleri, bazı parçaların ön yüzlerinde de kemer izleri

Açmanın yaklaşık ortalarında B5 açmasından gelen yaklaşık 105 cm. kalınlığındaki duvar güneye doğru yaklaşık 530 cm. devam ettikten sonra güneydoğuya dönerek 480 cm. devam edip bu defa doğuya doğru 35-40 cm. devam ederek C6 açmasına geçmektedir.

Açmanın batısında 50-70 cm. derinlikte ana kayaya ulaşılmıştır.

Fotoğraf 7: B6 Açması. Kazı Öncesi

Fotoğraf 8: B6 Açması. Kazı Sonrası

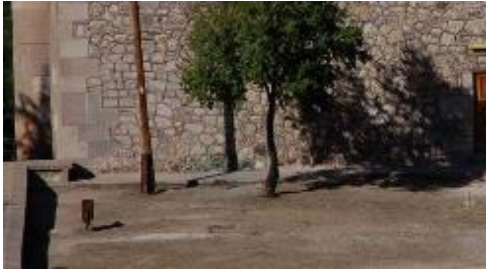
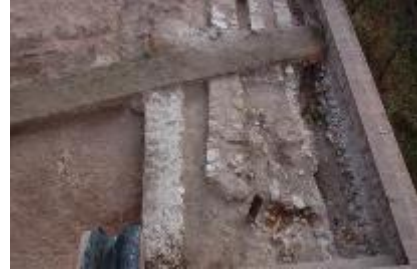
Açmanın güney yarısındaki yüzey toprağı kaldırıldığında, doğu bölümde 50-60 cm. derinlikte ana kayaya ulaşılmıştır. Batı bölümde ise kuzey güney doğrultusunda farklı seviyelerde 3 duvar ortaya çıkarılmıştır. Duvarlardan ortadaki güneyden kuzeye doğru yaklaşık 250-300 cm. devam ettikten sonra kesilmektedir. Doğu ve batıdaki duvarlar ise Taş Mescit'e doğru devam ederek birleşmektedir. Batıdaki duvar Taş Mescit'in batı cephe duvarının devamı gibi gözükmektedir. Bu duvar çevre duvarı yapılırken büyük ölçüde kırılarak tahrip edilmiştir. Ortadaki duvarın batısında güneyden kuzeye ve kuzeyden güneye doğru devam eden ve ortada birleşerek aşağı inen pişmiş toprak künklerden oluşan bir su tesisatı bulunmuştur.

Fotoğraf 9: C3 Açması. Kazı Öncesi

Fotoğraf 10: C3 Açması. Kazı Sonrası

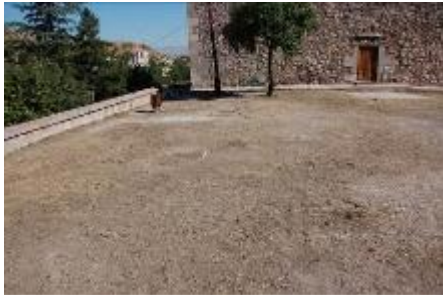
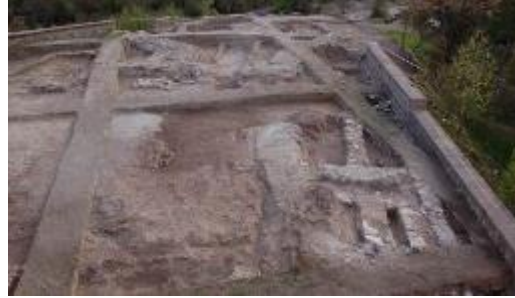
Açmada çalışmalara önce doğu yarısından başlanmış, 5-20 cm. yüzey toprağı kaldırıldığında altından döküntü moloz taşlar ve onlarında altında ana kayaya ulaşılmıştır. Açmanın batısında ise ana kaya ile batıdaki çevre duvarı yapılırken tahrip edilmiş orijinal duvar arasında orta bölümde 100 cm. kalınlığında doğu batı doğrultusunda 300 cm. uzunluğunda bir duvar ortaya çıkartılmıştır. Duvarın kuzeyinde kuzey güney doğrultusunda 65 ve 70 cm. kalınlığında paralel 2 duvar; güneyde ise kuzey güney doğrultusunda 70 cm. kalınlığında ve yaklaşık 400 cm. uzunluğunda bir duvar; güneyde doğu batı doğrultusunda 55 cm. kalınlığında ve 150 cm. uzunluğunda bir duvar bulunmaktadır. Doğu batı doğrultusundaki duvarlar ana kaya ile batı duvar arasında uzanmaktadır. Kuzey güney doğrultusundaki duvarlardan batıdaki orijinal cephe duvarı, bunun ile ana kaya arasındakiler ise dış duvarı ve temeli destekleyen perde duvarlar olmalıdır.

Açmanın doğu bölümündeki ana kayanın bazı bölümleri özellikle duvarlarla birleşme ve devam eden eksenlerinde düzeltme izleri buraların duvarlar için temel oluşturduğunu düşündürmektedir.

Fotoğraf 12: C4 Açması. Kazı Öncesi

Fotoğraf 13: C4 Açması. Kazı Sonrası

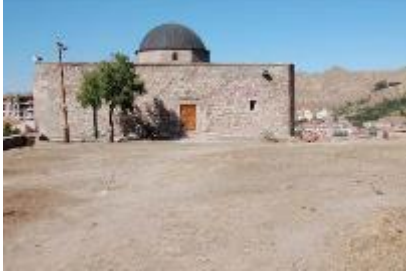
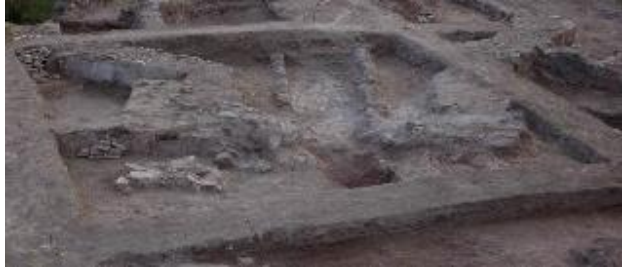
Yüzey toprağı kaldırıldığında açmanın özellikle güney ve doğu bölümünde 25-110 cm derinlikte, döküntü moloz taşlar ile bunların arasında 135 cm. kalınlığında kuzey ve batı yüzleri sıvalı ve badanalı duvarlar ortaya çıkarılmıştır.

Açmanın kuzeyinde doğu batı doğrultusundaki duvar batı kenara gelmeden kırılarak güneybatıya doğru devam etmektedir. Aynı şekilde açmanın ortasında kuzey güney doğrultusunda doğuya doğru devam eden duvar kırılarak güneye yaklaşık 95 cm. devam ettikten sonra tekrar güneydoğuya dönerek C6 açmasına doğru devam etmektedir. Kuzeydeki iki duvar açıklığı arasındaki açıklığın güneyinde birbirine paralel iki duvar bulunmaktadır. Açıklık ve iki yandaki kuzeye doğru çıkıntı yapan duvarlardan hareketle bu bölümün giriş olabileceğini düşündürmektedir. Moloz taşlar kaldırılırken aralarda tuğla duvar parçaları da bulunmuştur.

Fotoğraf 14: C5 Açması. Kazı Öncesi

Fotoğraf 15: C5 Açması. Kazı Sonrası

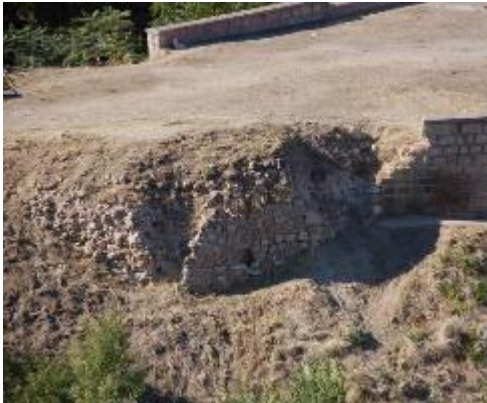
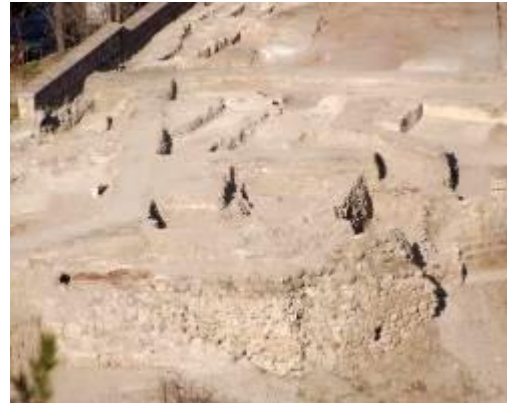
Çalışmalar sırasında yüzey toprağı kaldırıldığında açmanın doğusunda kuzeyden güneye doğru devam eden farklı kalınlıkta paralel iki duvar görülmüştür. (Bu duvarlar arasında 180 cm. derinlikte ana kayaya ulaşılmıştır.) Duvarlar kırılarak önce güneybatıya doğru daha sonra batıya doğru devam etmektedirler.

Kireç harçlı moloz taş örgülü duvarlardan dıştağinin güney, güneydoğru ve kısmen güneybatı cephelerinde köşelerde blok kesme taşlar aralarda moloz taşlar ve özellikle köşelerde ahşap kirişler kullanılmıştır.

Fotoğraf 16: C6 Açması. Kazı Öncesi

Fotoğraf 17: C6 Açması. Kazı Sonrası

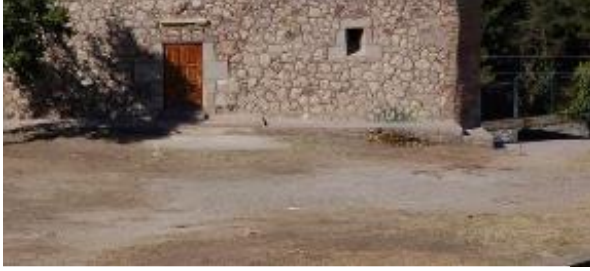
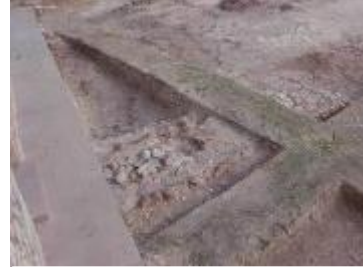
Açmanın güneybatı köşesi ile Taş Mescit'in güney cephesi arasında 45-70 cm. derinlikler arasında çalışılmıştır. Çalışmalar sırasında açmanın güneybatı köşesinde moloz taşlarla oluşturulmuş kuzey güney doğrultusunda dikdörtgen bir sekinin güneye doğru devam ettiği tespit edilmiştir.

Fotoğraf 18: D3 Açması. Kazı Öncesi

Fotoğraf 19: D3 Açması. Kazı Sonrası

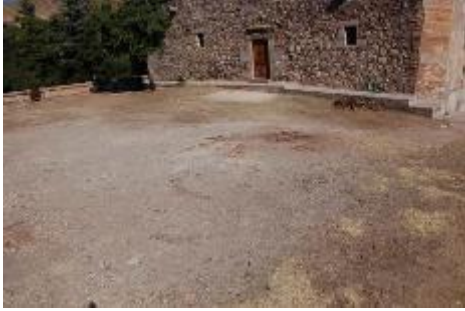
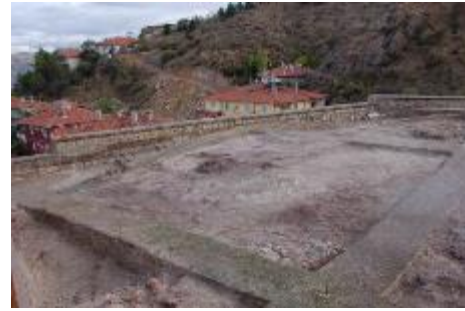
Çalışmalara kuzey yarıda başlanmış ve yüzey toprağı kaldırılarak açmanın genelinde ana kayaya ulaşılmıştır. Açmanın kuzeybatı köşesinde D3 açmasındaki moloz taşlarla oluşturulan sekinin güney bölümü ortaya çıkarılmıştır.

Açmanın doğusunda kuzey güney aksında 70 cm. kalınlığında duvar ortaya çıkarılmıştır. Açmanın ortasında bu duvara iki yönde doğu batı doğrultusunda 70 cm. kalınlığında iki duvar parçası bulunmuştur.

Fotoğraf 20: D4 Açması. Kazı Öncesi

Fotoğraf 21: D4 Açması. Kazı sonrası

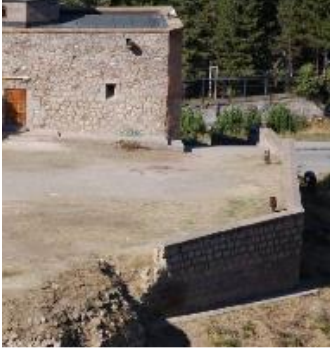
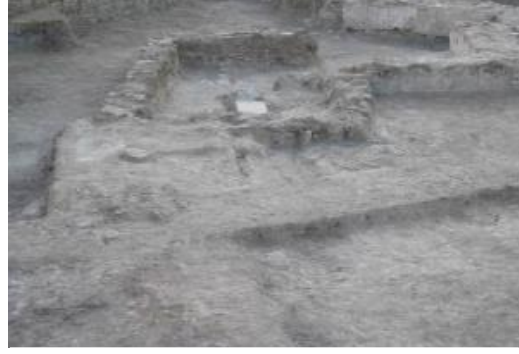
Açmanın kuzeydoğu köşesinde çalışmalara başlanmış, daha sonra güneye ve batıya doğru genişletilmiştir. Doğuda 50-60 cm. derinlikler arasındaki dolgu toprak kaldırılmıştır. Kuzeybatıda ise 10-15 cm. de kireçli toprak zeminli ve ahşap hatıllı bir seki ortaya çıkarılmıştır. Sekinin batısındaki dolgu kaldırıldığında kare planlı bir mekân ortaya çıkmıştır. Duvarların iç ve dış yüzleri sıvalı ve beyaz badanalıdır. Kalın duvarların doğu ucunun güneyinden önce güneye doğru 490 cm. devam ettikten sonra batıya dönerek 225 cm. devam eden 80 cm. kalınlığında bir duvar vardır.C5,

D5 açmaları arasındaki araba yolu kaldırıldığında mekânın doğu ve güneyindeki duvarın örgü ve sıvasız ve badanasız olması sonradan eklendiğini göstermektedir. Ayrıca mekânın batısında ortada duvarların arasında yaklaşık 70 x 50 cm. ölçülerinde bir eşik taşı bulunmuştur.

Fotoğraf 22: D5 Açması. Kazı öncesi

Fotoğraf 23: D5 Açması. Kazı sonrası

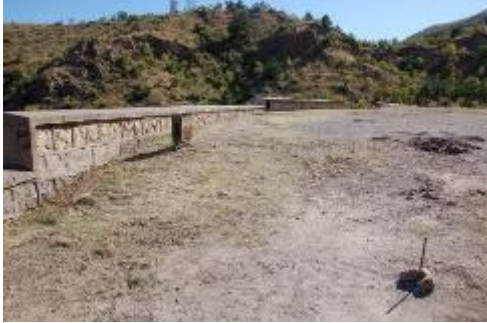
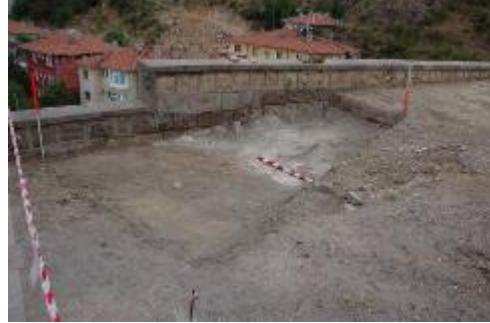
22 Eylül – 15 Kasım 2011 tarihleri arasında 1-9 A, 2 A-D, 3-4 A-C, 5 A-B, 6 H-J açmalarında çalışılmıştır. 12- 70 cm derinlikler arasında çalışılmış ve herhangi bir buluntu çıkmamıştır.

Fotoğraf 24: E4 Açması. Kazı Öncesi

Fotoğraf 25: E4 Açması. Kazı Sonrası
