EDİRNE SARAYI (SARAY- I CEDİD- İ ÂMİRE)'NDAN GÜNÜMÜZE ULAŞABİLEN YAPILAR HAKKINDA*

*Mustafa ÖZER***

THE BUILDINGS OF THE OTTOMAN IMPERIAL PALACE IN EDİRNE WHICH HAS BEEN REMAINED

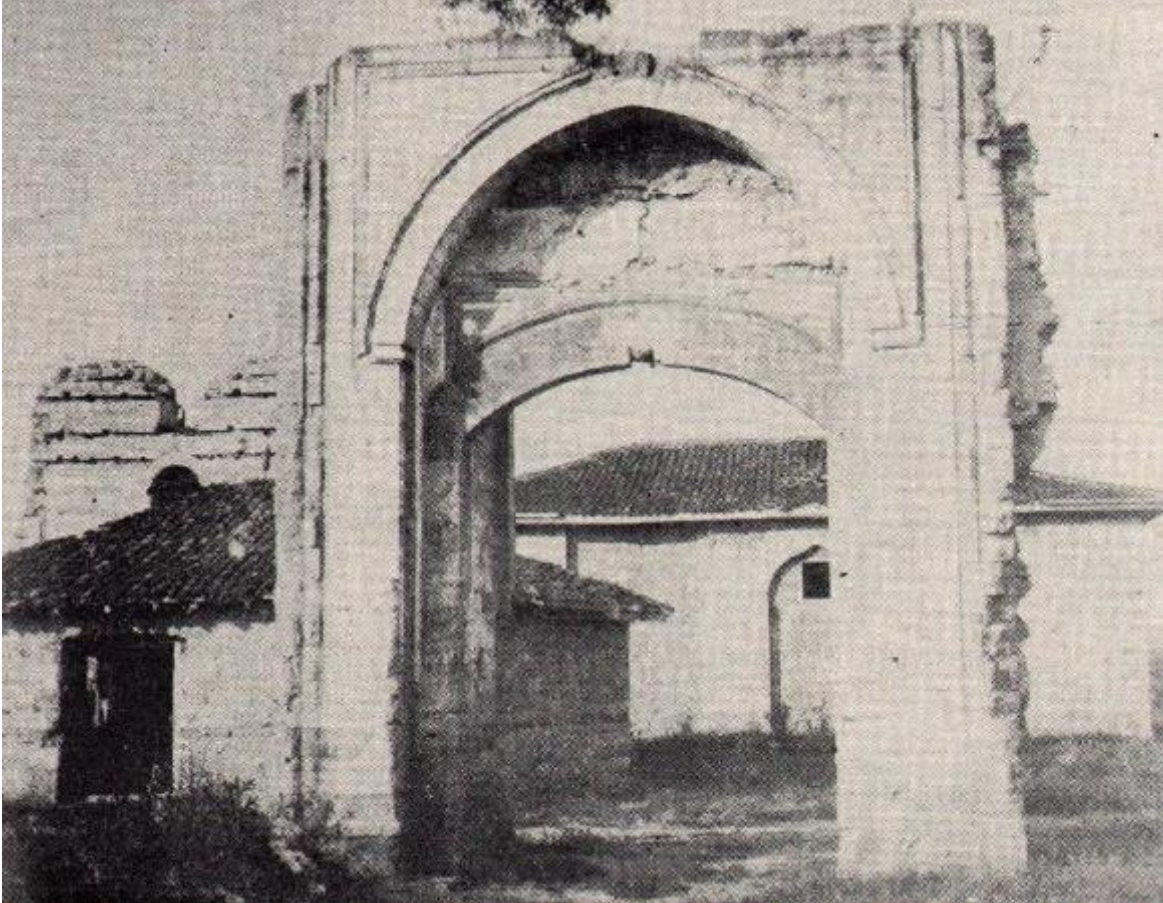
Edirne Sarayı, Bâb'üs- saâde (Ak Ağalar Kapısı)'nın 1960'lı yıllardaki görünümü
(E. H. Ayverdi'den)

Edirne Sarayı (Sarayı Cedîd-i Âmire)'nin günümüze ulaşabilmiş az sayıdaki yapılarından olan ve Ak Ağalar Kapısı olarak da bilinen Bâb'üs- saâde, yakın zamanlarda gerçekleştirilen restorasyonla ayakta kalabilmiştir. Onaylı projesi doğrultusunda TBMM'nin desteği ile 2004 yılında restore edilen yapının duvar örgüsünde, özgün durumuna uymayan uygulamaların olduğu anlaşılmaktadır.

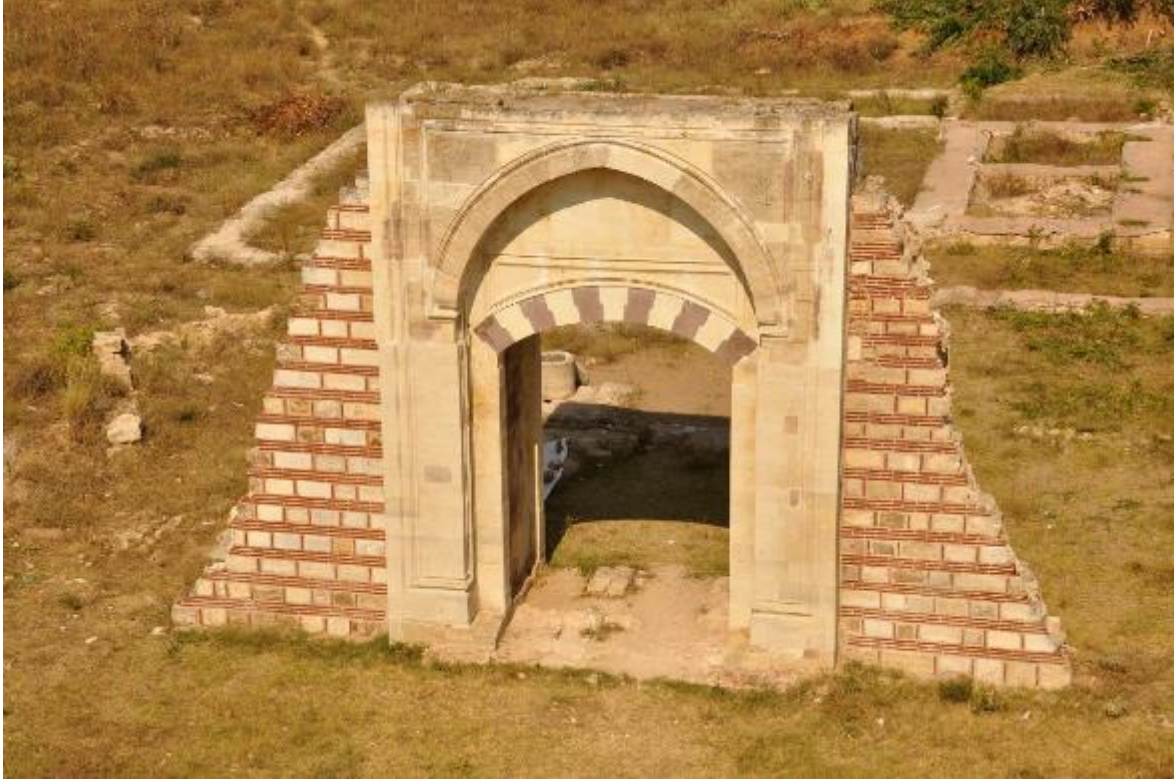
Edirne Sarayı, Bâb'üs- saâde (Ak Ağalar Kapısı)'nın günümüzdeki durumu(EYSK arşivi)

Bâb'üs saâde (Ak Ağalar Kapısı), Matbah-ı Âmire'nin kuzeydoğusunda, Alay Meydanı'na bakmakta ve Arz Odası, Ak Ağalar Hamamı ile Cihannûma Kasrı'nın da bulunduğu bir avluya geçişi sağlamaktadır.

Düzgün kesme küfeki taşından inşa edilen Bâb'üs saâde'nin özgün durumunu büyük ölçüde kaybettiği ve şimdiki durumunu, XVII. yüzyıldaki bir onarım sırasında aldığı düşünülmektedir². Günümüze kadar pek çok kez onarıldığı bilinen kapının yarım daire şeklindeki açıklığını taşıyan ayaklar ile basık kemerli kapı açıklığının 1950'li yıllarda harap durumda olduğu mevcut bir fotoğrafından anlaşılmaktadır. Kapı açıklığının iki yanında kalan duvarlar ise, Babüssaade'nin ilk devriyle (XV. yüzyıl) örtüşen şekilde, taş ve tuğla sıraları ile almaşık düzende örülmüştür. Babüssaade'nin 1920 yılına ait bir fotoğrafında, kapının önünde rokoko tarzında bir saçağın olduğu anlaşılmaktadır. III. Mustafa zamanında (1757- 1774) yapıldığı düşünülen³ bu saçak, günümüzde mevcut değildir.

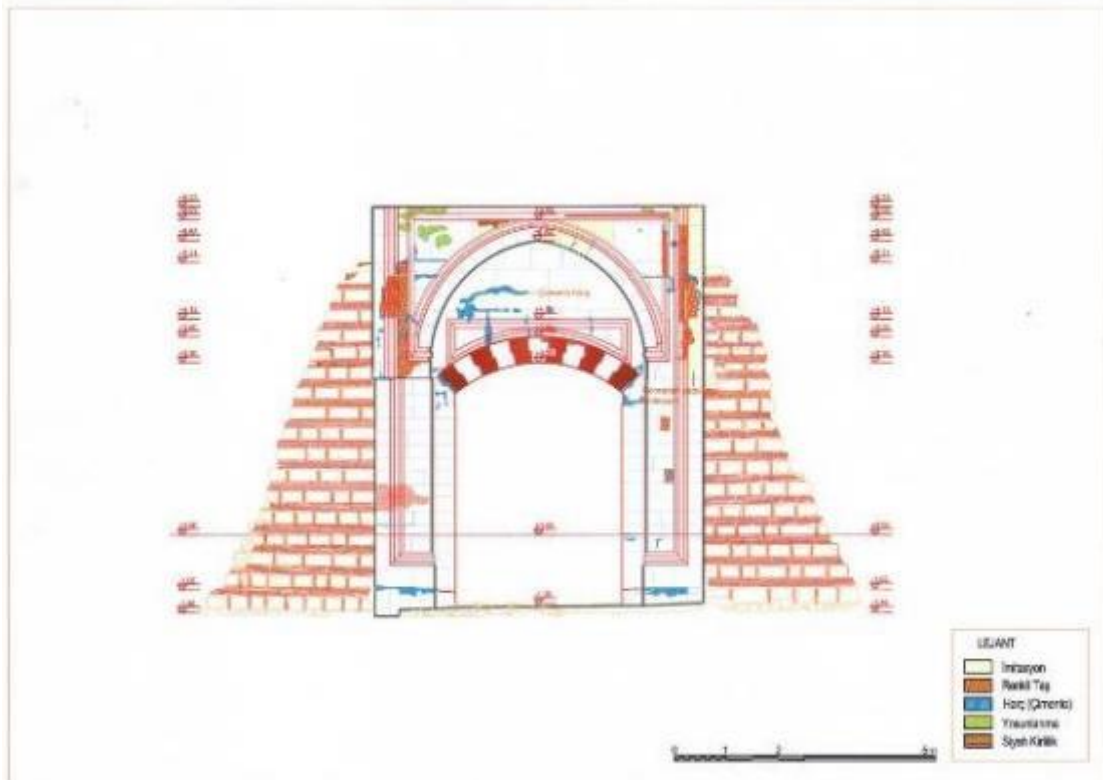
Edirne Sarayı, Bâb'üs-saâde (Akağalar Kapısı)'nin batı cephesi (EYSK arşivi)

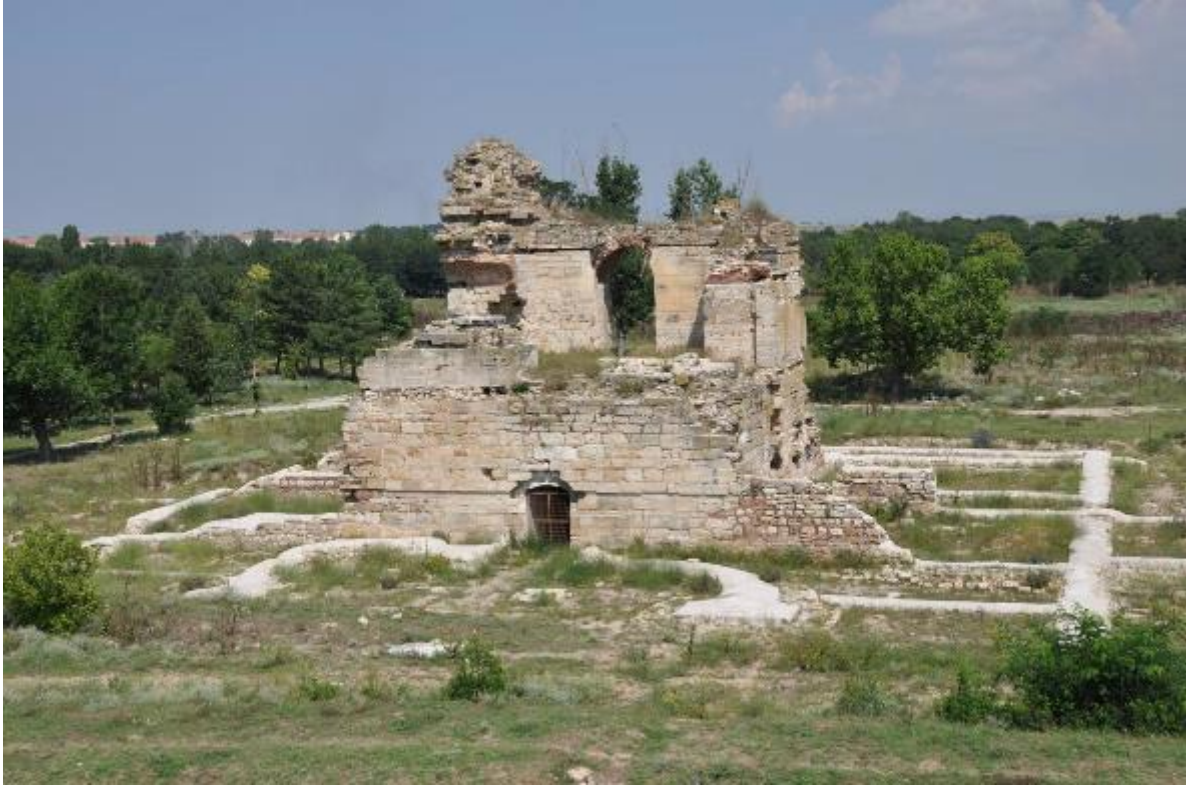
**Edirne Sarayı, Cihannûma Kasrı'nın günümüzdeki durumu (güneydoğudan görünüş)
(EYSK arşivi)**

Düzgün kesme ve kaba yonu taş ile tuğlanın inşa malzemesi olarak kullanıldığı Cihannûma Kasrı'nın ana girişi, mukarnaslı bir kavsaraya sahiptir. Mermer malzeme ile yapılmış kapının üzerinde, iki yanda, iki parça halinde, günümüzde mevcut olmayan, inşa kitabesinin var olduğu, kaynaklardan öğrenilmektedir. Sonraki dönemlerde bu kitabenin iki yanına birer kitabe daha konulmuştur.

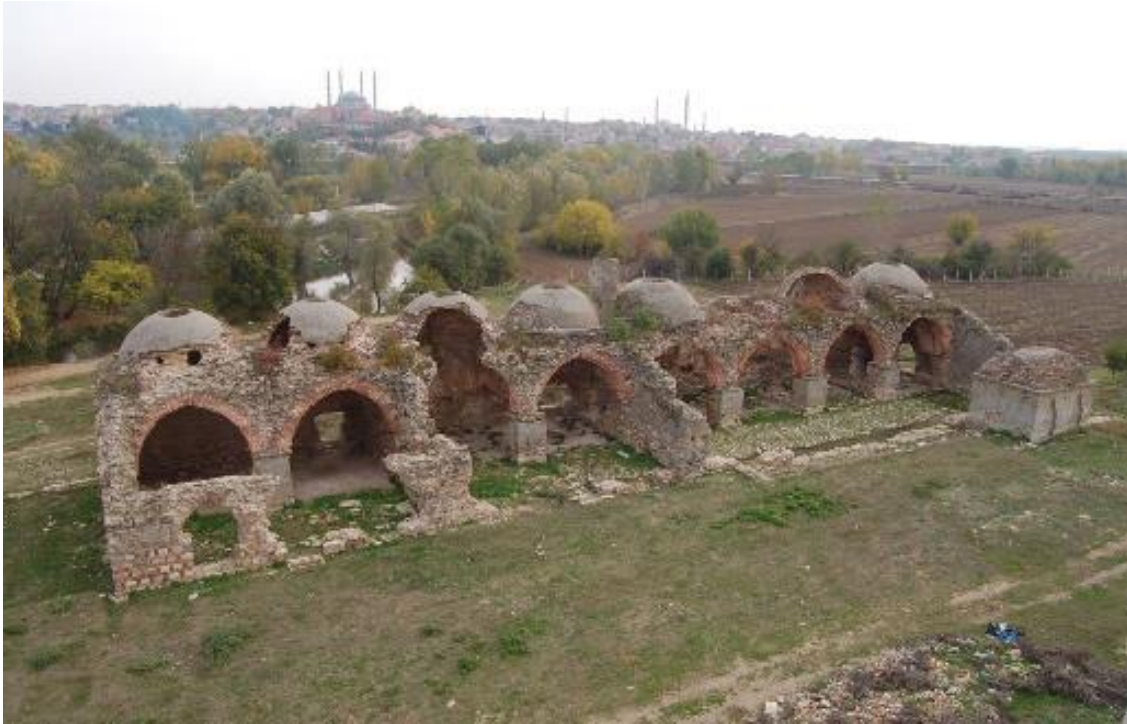
**Edirne Sarayı, Matbah-ı Amire (Sarayı Cedîd-i Âmire)'nin restorasyon öncesi görünümü (2009)
(EYSK arşivi)**

Doğu-batı yönünde uzanan dikdörtgen bir plana sahip olan Matbah- Amire, üç bölüm halinde düzenlenmiştir. Doğu- batı yönünde sıralanmış kare planlı ayaklara oturan sivri kemerlerle yapının batı bölümü, kendi içerisinde dört, doğu yanında kalan eş büyüklükteki iki bölüm ise, ikişer kare mekâna bölünmüştür. Her bir mekânın üzeri, pandantiflerle geçilen birer kubbe ile örtülmüştür. Yapının iç mekânlarında tuğla ile yapılmış dört adet dikdörtgen kesitli birer ocak vardır. Bu ocakların devamı niteliğinde, örtüde düzgün kesme taş ile yapılmış bacaları vardır.

İnşasında kaba yonu ve moloz taş ile tuğlanın kullanıldığı yapının kuzey ve güney cephesini boydan boya kat eden; zemini tuğla döşeli, üzeri ise olasılıkla ahşap direklere oturan bir sundurmayla örtülü bir revağın var olduğu, mevcut izlerinden anlaşılmaktadır. Mevcut kalıntılardan iç duvar yüzeylerinin sıvalı olduğu anlaşılan yapıda, herhangi bir süsleme unsuruna rastlanmaz.

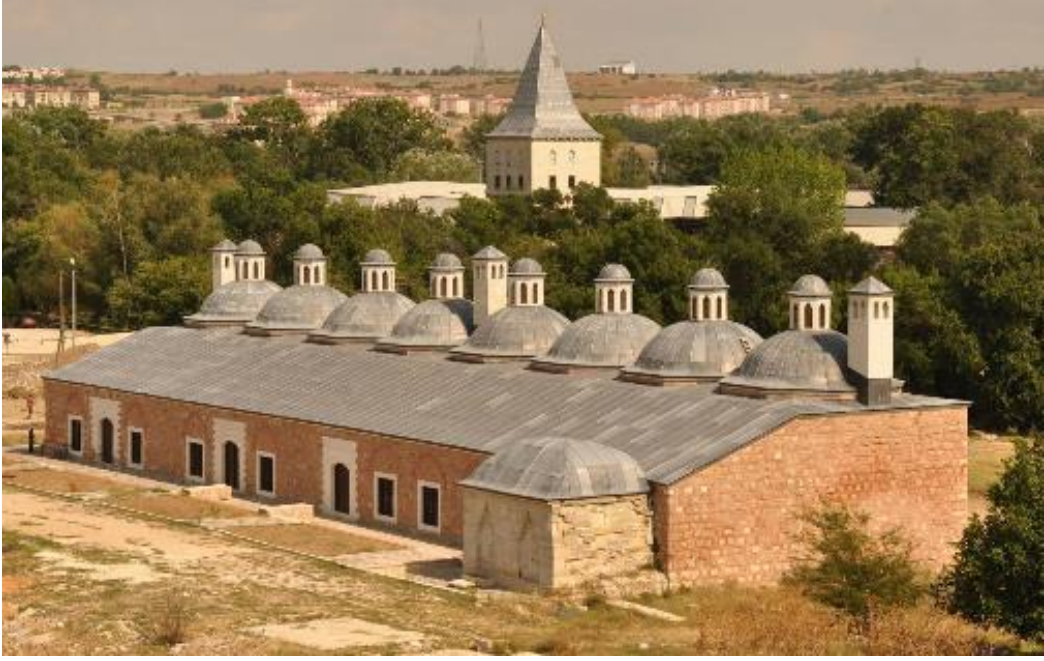
Edirne Sarayı, Matbah-ı Amire (Sarayı Mutfağı)'nin restorasyon sonrası görünümü (EYSK arşivi)

Edirne Sarayı'nın maruz kaldığı savaşlar, doğal afetler ve insan tahribatından olumsuz yönde etkilenen ve bu nedenle, inşa edildiği andan günümüze kadar pek çok kez onarılan yapı, bazı ilavelerle de varlığını sürdürmüştür. Özellikle, 1877- 78 Osmanlı- Rus Savaşı sırasında ciddi zarar gören yapının iç mekanlarında ve çevresinde gerçekleştirilen arkeolojik kazı çalışmalarından sonra, hazırlanan restorasyon projesi doğrultusunda, 2009 yılında, TBMM Başkanlığı'nın maddi katkılarıyla restore edilmiş ve yok olmaktan kurtarılmıştır.

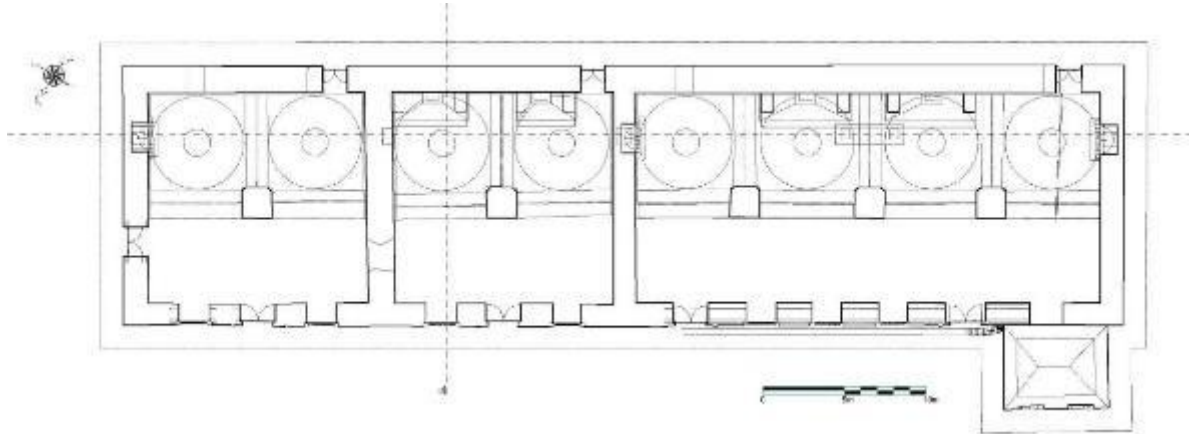
Edirne Sarayı, Matbah-ı Amire (Sarayı Mutfağı)'nin Planı (EYSK arşivi)

Matbah- Amire'nin kuzeybatı köşesine bitişik ve 16. yüzyılda yapıldığı düşünülen bir çeşme vardır. Dikdörtgen planlı çeşmenin duvarları düzgün kesme taş, çapraz tonoz örtüsü ise tuğlayla inşa edilmiştir. Çeşmenin kuzey duvarı üzerinde, mihrabiye şeklinde iki niş mevcuttur. Bu nişlerin ortasında, birer musluk yuvası vardır.

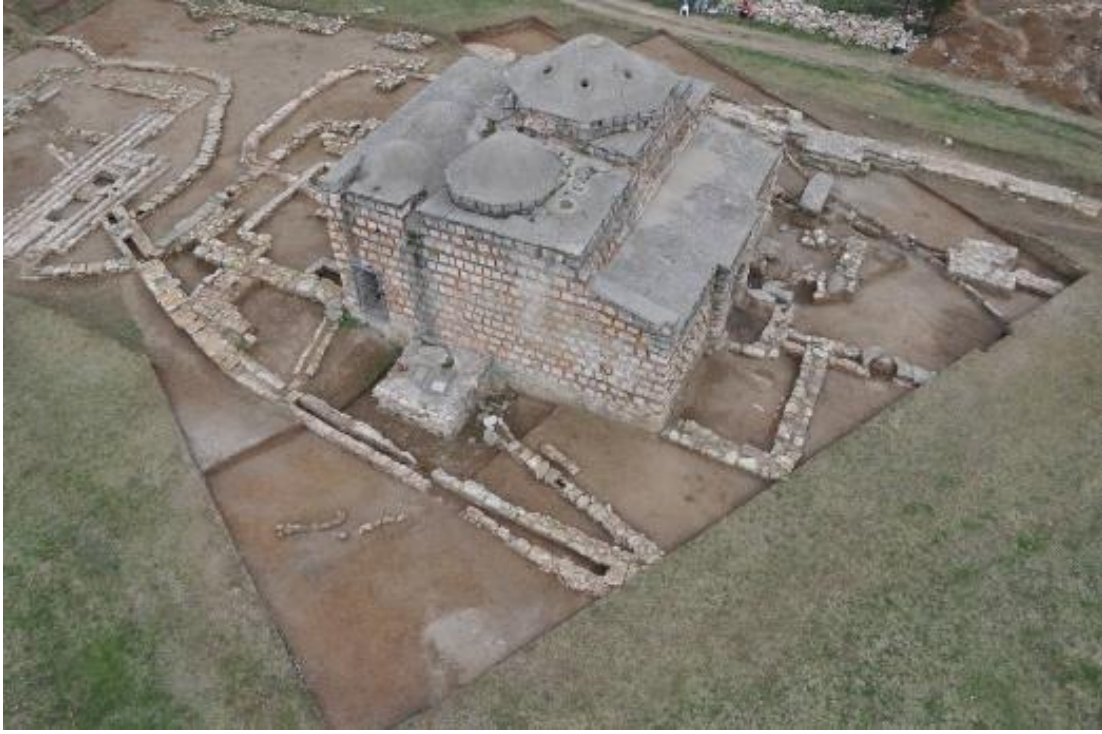
Edirne Sarayı, Kum Kasrı Hamamı, arkeolojik kazı sonrası ve restorasyon öncesi görünümü (2010) (EYSK arşivi)

Yapıda inşa malzemesi olarak; kaba yonu ve düzgün kesme taş ile tuğla almaşık ve kasetleme tekniklerinde kullanılmıştır.

Hamamın örtüsünde kubbe (soğukluk, ılıkılık ve sıcaklıkta) ve tonozlar (külhan ve sıcaklık eyvanında) kullanılmıştır. İç duvar yüzeylerinin orijinalde tamamen sıvalı olduğu anlaşılan yapının örtüsü dıştan sonradan yapılmış şaplı beton bir kaplamaya sahiptir.

Hamamın, 1960'lı yıllarda askeri amaçlarla kullanıldığı ve bu sırada, özellikle soğukluk mekânının iç duvar yüzeyleri ile zemininin çimento harçlı şapla kaplandığı bilinmektedir. Yine bu kullanım sırasında, hamamın ılıkılık ve sıcaklık bölümlerinin yaşam zemini (döşemesi) kaldırılarak, cehennemlik tabanına ulaşılmıştır. Yapının cehennemlik katının zemini tuğla döşelidir.

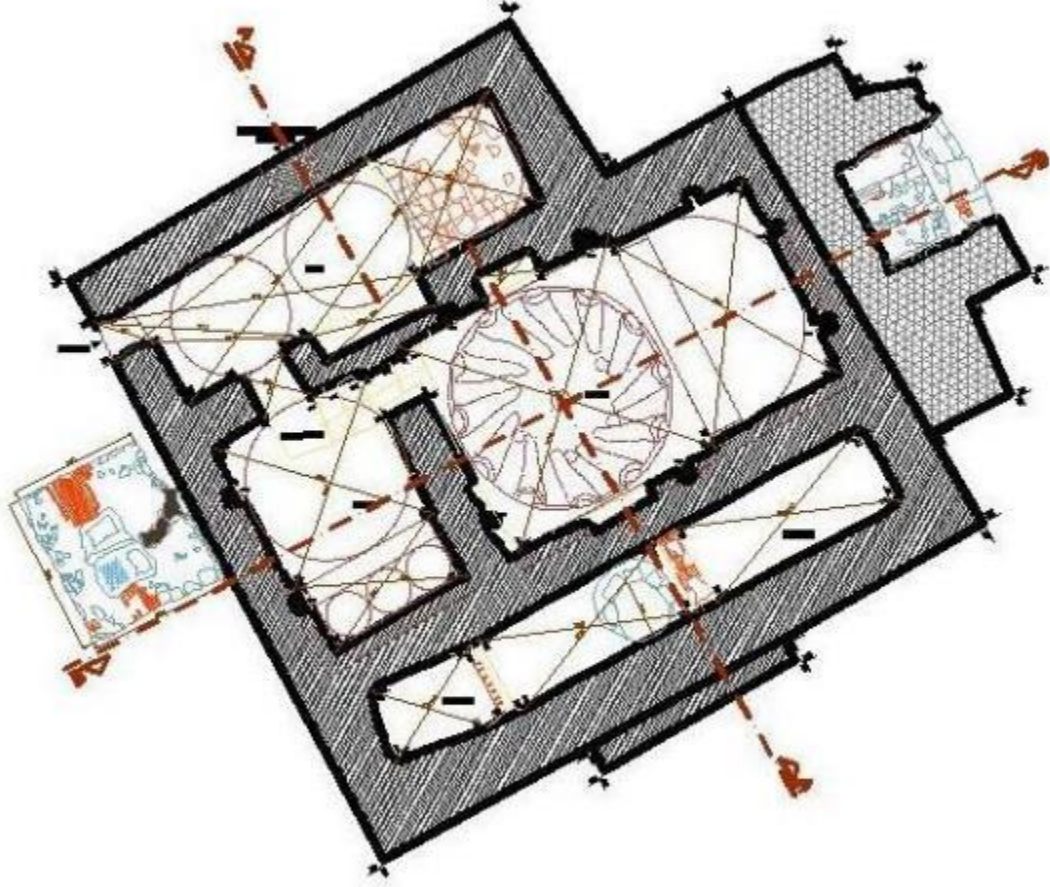
Edirne Sarayı, Kum Kasrı Hamamı'nın planı (EYSK arşivi)

Soğukluk, ılıkılık sıcaklık, külhan ve su deposundan meydana gelen hamam; bilinen hamam tipolojisi içerisinde herhangi bir gruba girmemekle birlikte; kare sıcaklıklı ve buna iki yandan açılan halvet odaları şeklindeki düzeniyle S. Eyice'nin "C" grubu olarak adlandırdığı gruba girmektedir¹⁴. Hamama, kuzey cephe ortasındaki bir kapıyla girilmektedir. Bu kapı dışarıya değil de, bitişiğindeki Kum Kasrı ile hamamı birleştiren bir koridora açılmaktadır.

Doğu- batı yönünde uzanan dikdörtgen bir plana sahip soğukluğun üzeri, pandantiflerle geçilen bir kubbe ile örtülüdür. Zemini ve duvar yüzeyleri çimento katkılı harçla sıvanmıştır. Soğukluğun güney duvarının batı ucundaki bir açıklıkla, kareye yakın dikdörtgen planlı ılıkığa geçilmektedir.

Ilıklık, doğu- batı yönünde atılan bir kemerle üst örtüde iki bölüme ayrılmış ve bölümlerden kuzeydeki kare olanı büyük bir kubbe ile güneydeki dikdörtgen olanı ise üç küçük kubbe ile örtülmüştür. Ilıklığın doğu duvarının kuzey ucundaki bir açıklıkla geçilen sıcaklık, doğu-

batı yönünde uzanan dikdörtgen bir mekân halindedir. Bu mekân, kuzey- güney yönünde atılan bir kemerle üst örtüde iki bölüme ayrılmıştır. Bölümlerden doğudaki, dikdörtgen planlı bir eyvan karakterinde olup, sivri kemerle batıdaki üzeri kubbe ile örtülü sıcaklığa açılmaktadır.

Yapının iç mekânında, yaşam kotunun kaldırılmış olması nedeniyle, ılıklıktan sıcaklığın altında bulunan cehennemlik katına, sonradan yapılmış bir merdivenle inilmektedir. Tuğla zeminli cehennemlikte, örtüyü taşıyan ayaklara ait izler görülmektedir. Cehennemlik katının dört bir yanında, sıcak su buharının dolaştığı kanallar bulunmaktadır. Cehennemliğin güney duvarı ortasında, dışarıdan da algılanabilen ve sıcak su kazanının bulunduğu bir bölüm vardır. Tuğla malzeme ile yapılmış bu bölüm (külhan), büyük oranda orijinal durumunu korumaktadır. Külhanın iki yanında ise dikdörtgen planı su deposu bulunmaktadır.

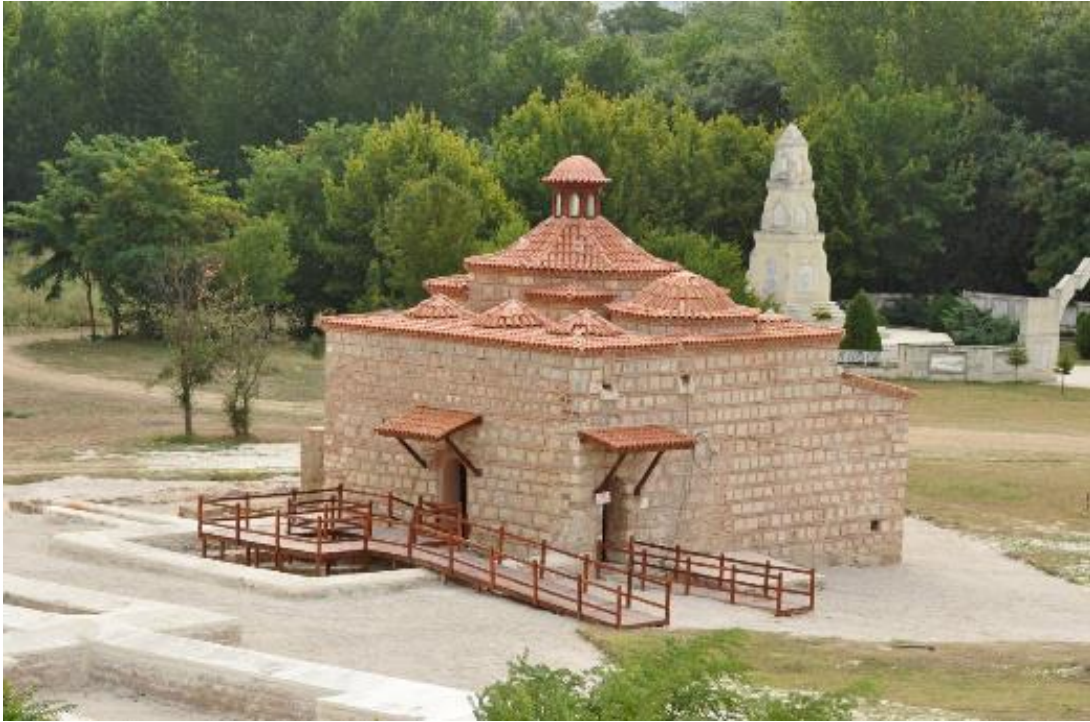
**Edirne Sarayı, Kum Kasrı Hamamı (restorasyon sonrası
(2012)(EYSK arşivi)**

Hamam, iç mekanlarında ve çevresinde gerçekleştirilen arkeolojik kazı çalışmaları sonrasında hazırlanan konservasyon ağırlıklı restorasyon projesi kapsamında, TBMM Başkanlığı'nın maddi desteği ile 2012 yılında restore edilerek gelecek kuşaklara aktarılması sağlanmıştır.

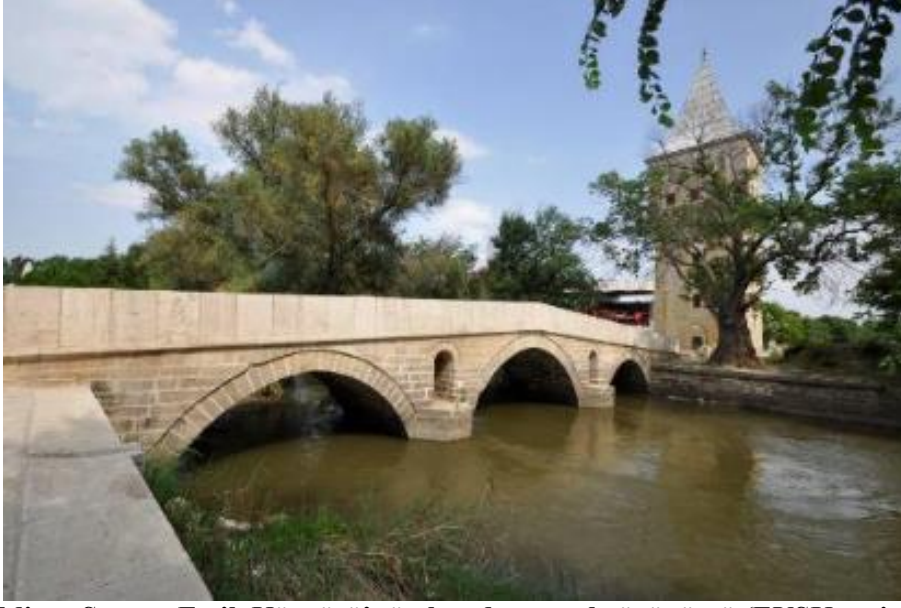
Edirne Sarayı, Fatih Köprüsü'nün batıdan genel görünümü (EYSK arşivi)

Düzen kesme taşlarla inşa edilen üç kemerli köprü, 1452 yılına tarihlendirilmektedir¹⁵. Mülkiyeti Karayolları Genel Müdürlüğü'ne ait olan Fatih Köprüsü; Cephanelik Köprüsü, Süvari Köprüsü ve Hasbahçe Köprüsü olarak da bilinmektedir.

Köprü'nün güney ucunda Adalet Kasrı, kuzeyinde ise, bugün mevcut olmayan Demir Kapı bulunuyordu. Ortadaki daha geniş üç sivri kemerle oluşturulan Fatih Köprüsü, 2006 yılında restore edilmiştir.

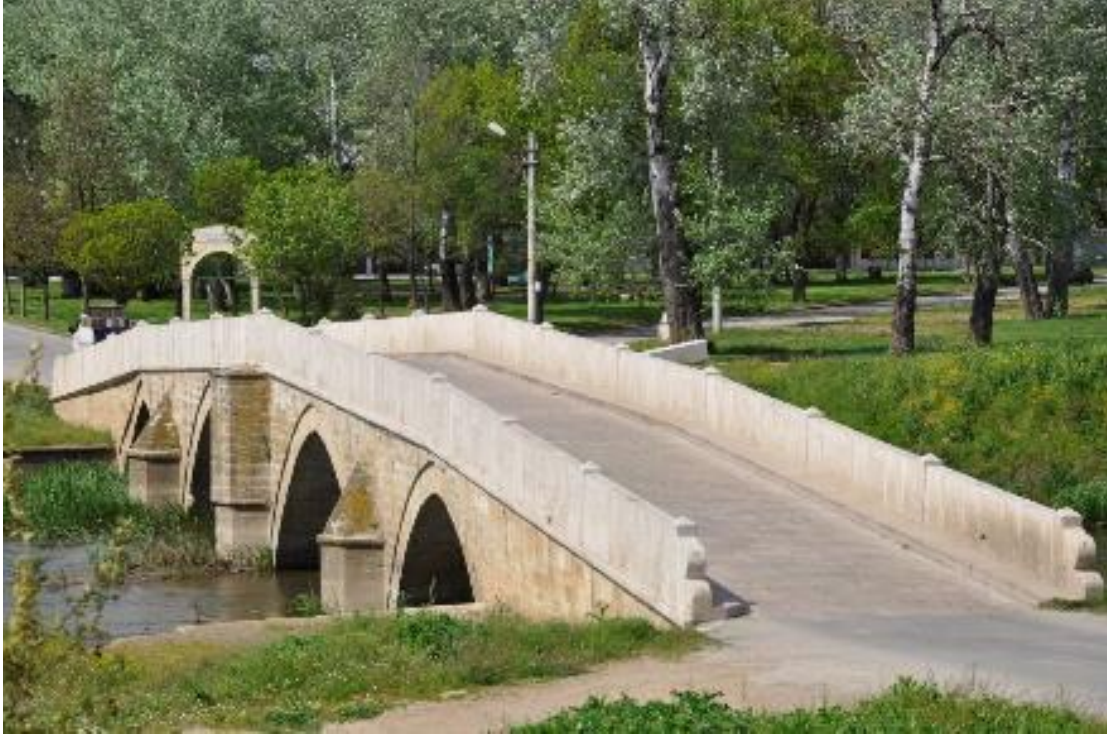
Edirne Sarayı, Kanuni Köprüsü'nün genel görünümü (EYSK arşivi)

Mülkiyeti Karayolları Genel Müdürlüğü'ne ait olan Kanuni Köprüsü, düzen kesme taşlarla inşa edilmiş olup, dört sivri kemerli (gözlü)dür.

Günümüze kadar pek çok kez onarıldığını düşündüğümüz Kanuni Köprüsü, son olarak 2006 yılında, onaylı restorasyon projesi doğrultusunda, Karayolları Genel Müdürlüğü tarafından onarılmıştır.

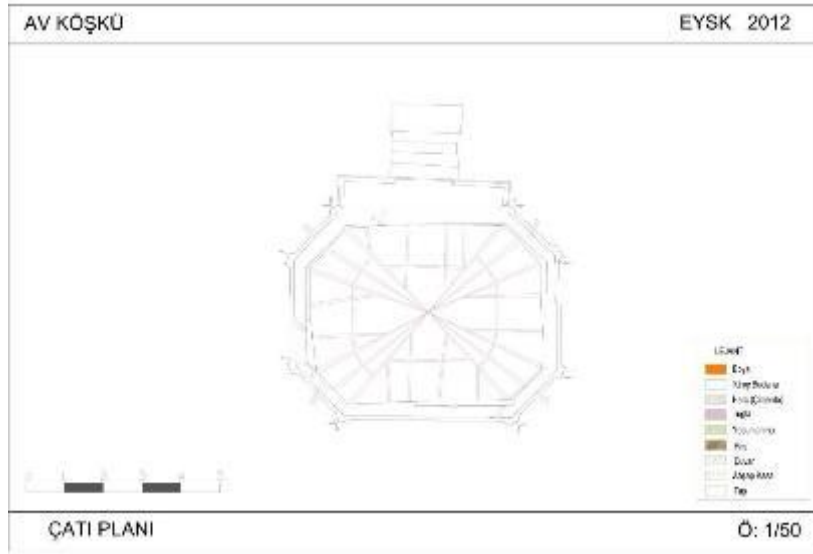
Edirne Sarayı, Av Köşkü'nün Planı (EYSK arşivi)

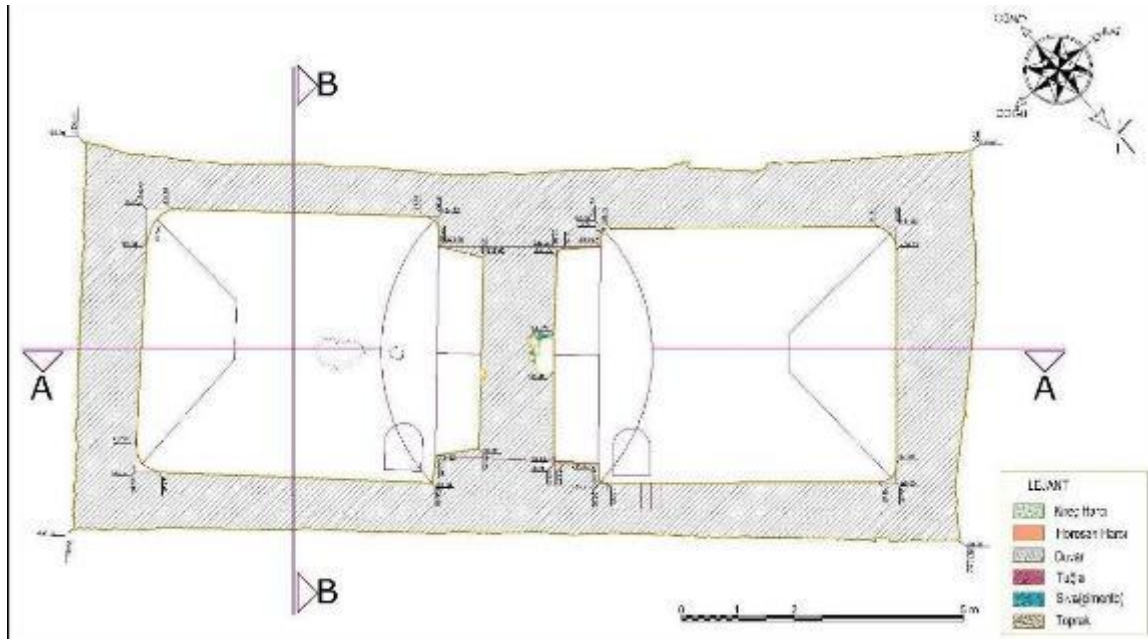
Edirne Sarayı, Su Maksemi'nin Planı (EYSK arşivi)

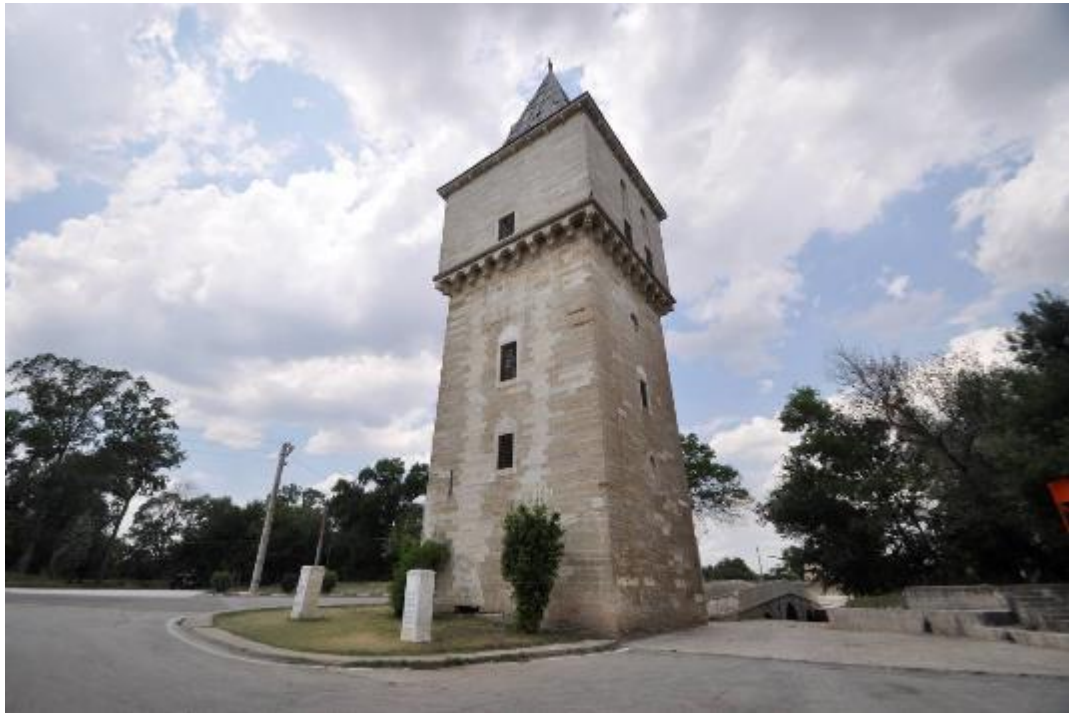
Edirne Sarayı, Adalet Kasrı'nın kuzeybatıdan genel görünümü (EYSK arşivi)

Kuzey cephesi ortasındaki, sağır alınlıklı ve sivri kemerli bir kapıyla girilen Adalet Kasrı'nın her katında bir mekân bulunmaktadır. İçeriden merdivenlerle ulaşılan katlardan en üsttekinin ortasında, mermer bir selsebil bulunmaktadır.

Cephelerinde düşey dikdörtgen formu, söveli ve lentolu pencereler yanında; en üst katın üst seviyesinde sivri kemerli olanları da bulunmaktadır. Adalet Kasrı'nın dışarıdan kurlun kaplı olan örtüsünde, kısmi bozulmalar vardır. Kasrın üçüncü katı, atılan taş kirişlerle dört yönden dışarıya taşırılarak mekân genişletilmeye çalışılmıştır. Kanuni Sultan Süleyman zamanında (1520- 1566) inşa edildiği ifade edilen yapının inşa kitabesi yoktur²¹. Adalet Kasrı, günümüze kadar pek çok kez tahribata uğramış ve buna bağlı olarak da onarılmıştır.

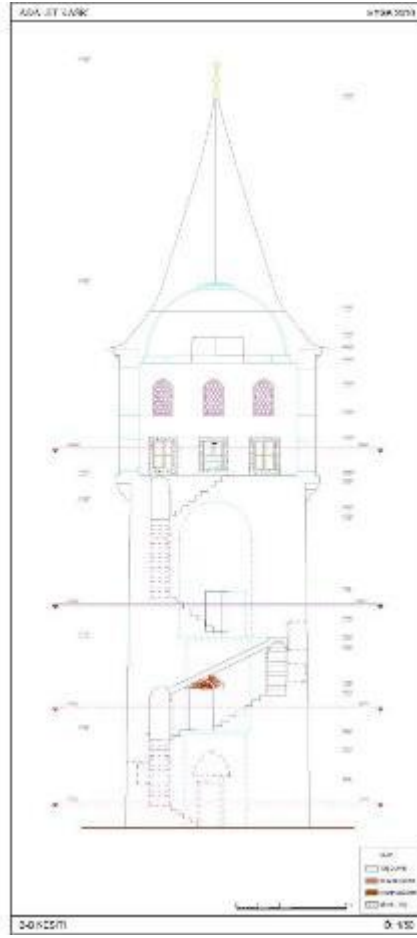
Edirne Sarayı, Adalet Kasrı'nın B-B Kesiti (EYSK arşivi)

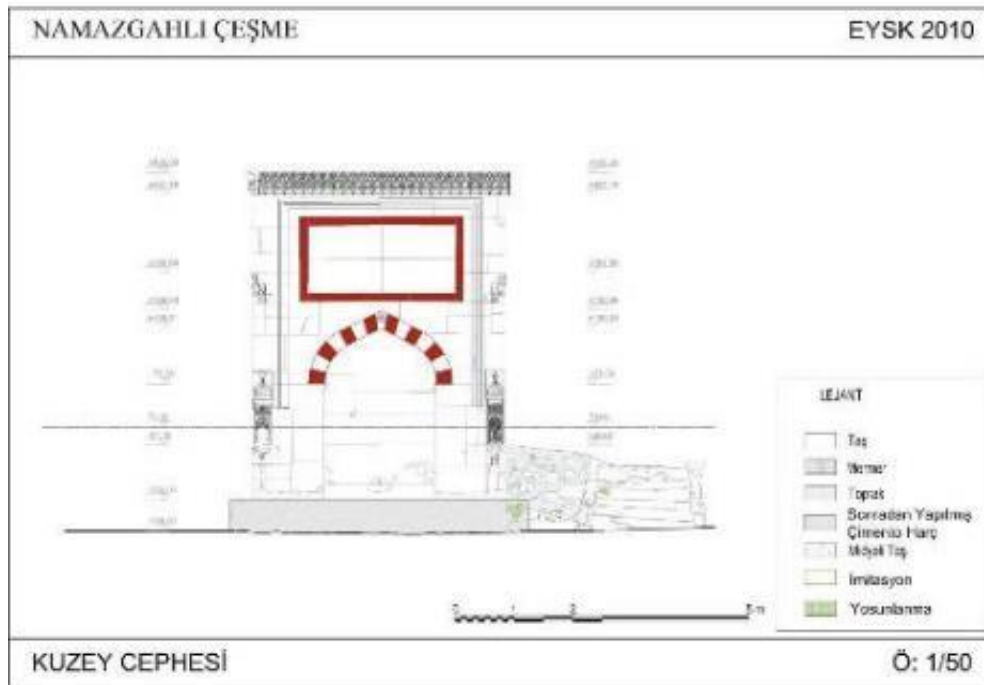
Edirne Sarayı, Namazgâhlı Çeşme'nin Kuzey cephe rölövesi (EYSK arşivi)

üst kotunda, kuzeye doğru devam eden kısım ise namazgâh olarak düzenlenmiştir. Kare planlı kaidenin üç cephesi (doğu, batı ve kuzey cepheleri) çeşme, güney cephesi ise mihrap şeklindedir.
