KONYA ALÂEDDİN CAMİSİ'NİN KORUNMASINA YÖNELİK GİRİŞİMLER (1889-1897) *

INITIATIVES FOR PRESERVATION OF ALÂEDDİN MOSQUE IN KONYA (1889–1897)

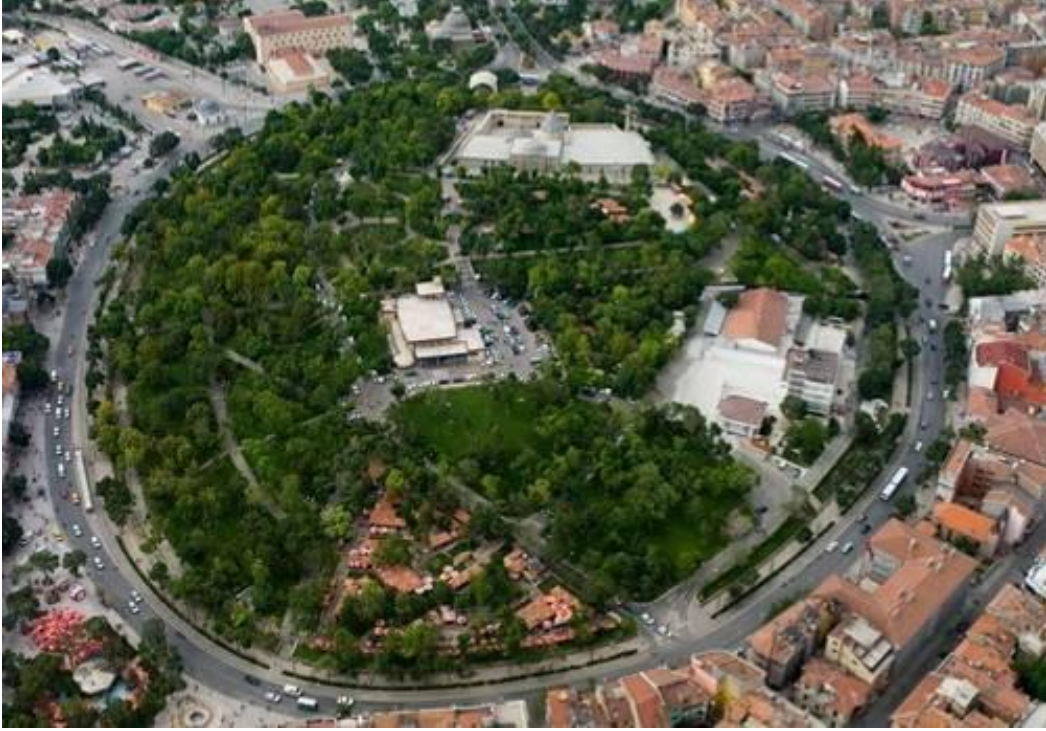
Foto. 1: Alâeddin Tepesi ve Üzerindeki Konya Alâeddin Camisi Genel Görünüşü⁴⁴.

Yığılma tepe üzerine bina edilen yapı, güneyde bulunan harim ve harimin kuzeyindeki avludan meydana gelmektedir (Foto. 1). Avlunun içerisinde II. Kılıçarslan tarafından yaptırılan Sultanlar Türbesi ile bu türbenin batısındaki inşası tamamlanmamış diğer türbe yer almaktadır (Foto. 2–7). Alâeddin Camisi'nin günümüzdeki planını muhtelif tarihlerdeki onarım ve genişletmelerle aldığı konusunda araştırmacılar hem fikirdir. Buna göre cami; önce doğu bölümü, daha sonra ortadaki kubbeli bölüm ve son olarak da batı bölümü olmak üzere üç aşamada bugünkü planını almıştır. Minber kitabesinden hareketle doğu bölümünün I. Mesud zamanında (1116–1155) 1155 yılında inşa edildiği belirtilmektedir. Doğu bölümü, mihraba paralel yedi sahnadan oluşan bir plan arz etmektedir (Foto. 8). Ortadaki bölüm; merkezde mihrap önündeki kubbeli kısım, kubbenin doğusundaki mihraba dik iki sahnın ile batısındaki mihraba dik bir sahnın ve kuzeyinde mihraba paralel bir sahnından oluşmaktadır (Foto. 9). Batı bölümü ise mihraba paralel üç sahnadan meydana gelmektedir (Foto. 10). Yapının örtüsü, mihrap önündeki kubbeli kısım hariç ahşap kirişlemeli düz tavandır. Orijinalinde toprakla kaplı örtü, daha sonra betonarme kaplanmış ve üzeri kurşun kaplı kırma çatıyla örtülmüştür (Foto. 2). Ortadaki ve batıdaki kısmın inşasına I. İzzeddin Keykavus'un

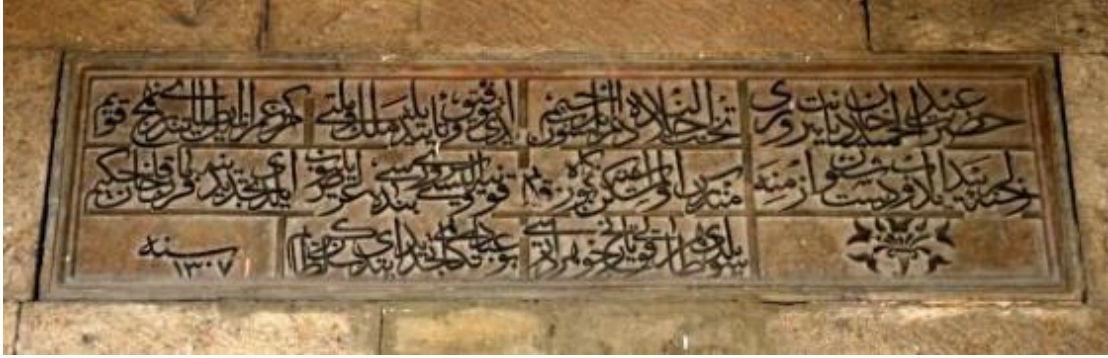
Foto. 11: Konya Alâeddin Camisi, Doğu Kapı Üzerindeki Onarım Kitabesi.

Caminin 1889 yılında onarıldığına dair en önemli bilgi bilindiği gibi caminin doğu cephesi üzerinde bulunan kapı açıklığının üstündeki kitabe ile çini mozaik mihrap üzerine bahsi geçen yılda eklenen mermer mihrap üzerindeki tarih ibaresidir. Giriş kapısı üzerinde celi-sülüs hatla yazılmış üç satırlık onarım kitabesi şu şekildedir (Foto. 11):

Kitabede yer alan bilgilerden caminin 1889 yılından önce oldukça harap olduğu anlaşılmaktadır. Caminin harap durumu, dönemin Konya Valisi Sururi Paşa tarafından, Sultan II. Abdülhamid Han'a bildirilmiş ve onun emriyle de yapının onarımına girişilmiştir. Kitabe metni ise

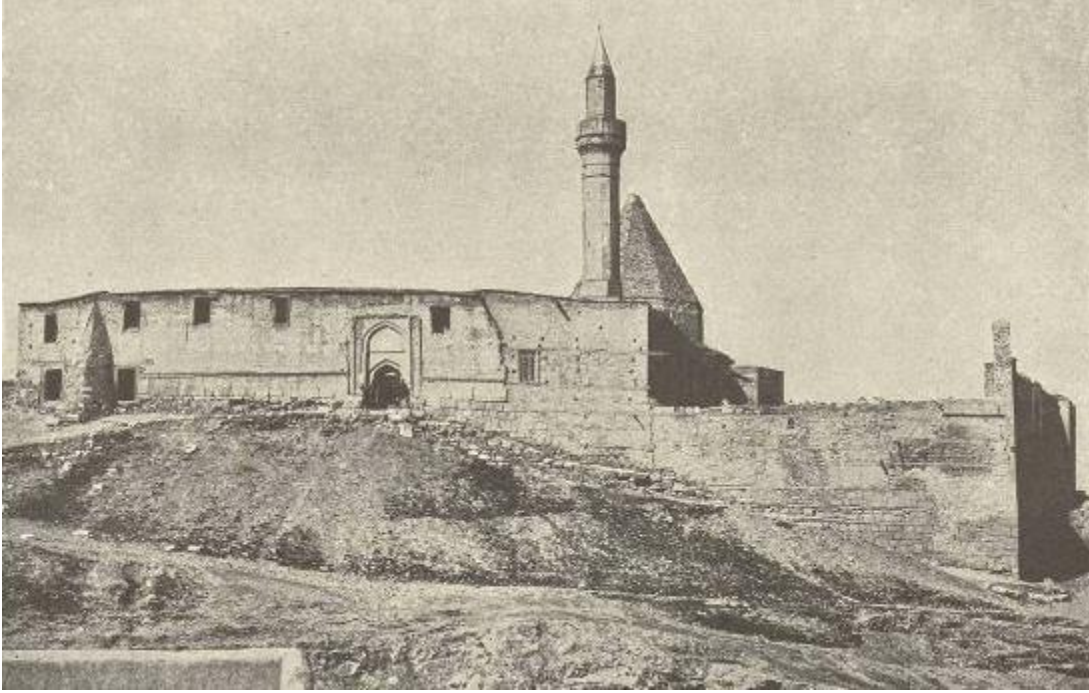
Foto. 15: Doğu Cephesinin Onarım Öncesindeki Görünüşü⁴⁶.

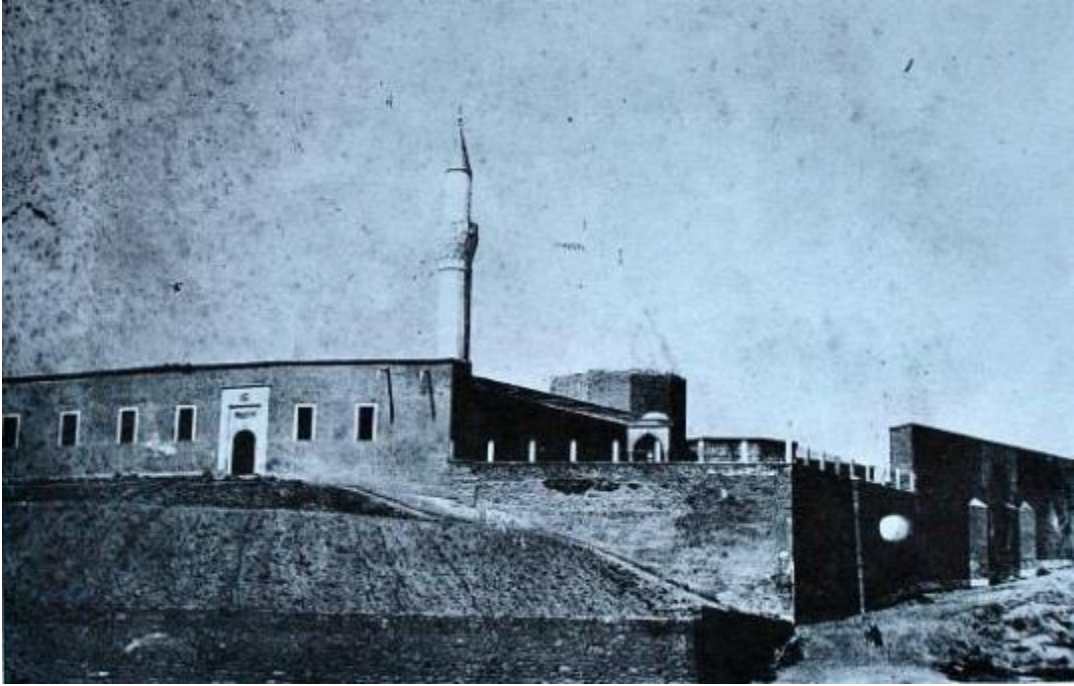
Foto. 16: Doğu Cephesinin Onarım Sonrası Görünüşü (Yıldız Sarayı Arşivi)⁴⁷.

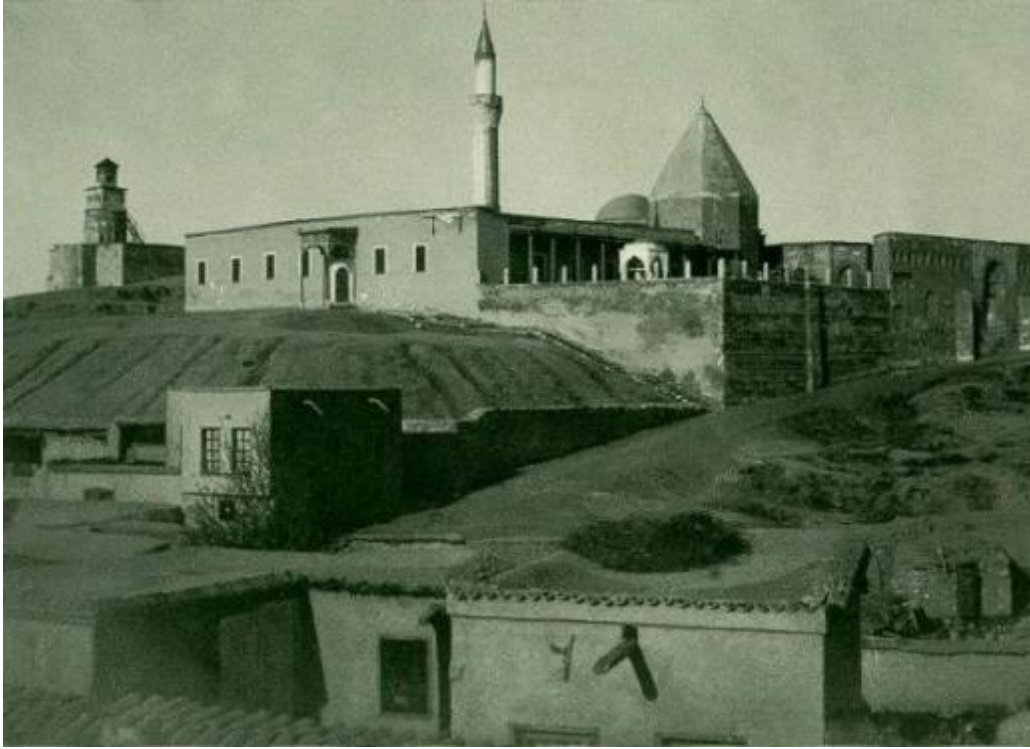
Foto. 17: Doğu Kapısına Sundurma eklendikten sonra çekilmiş 19. Yüzyıl Sonundan Bir Fotoğraf⁴⁸.

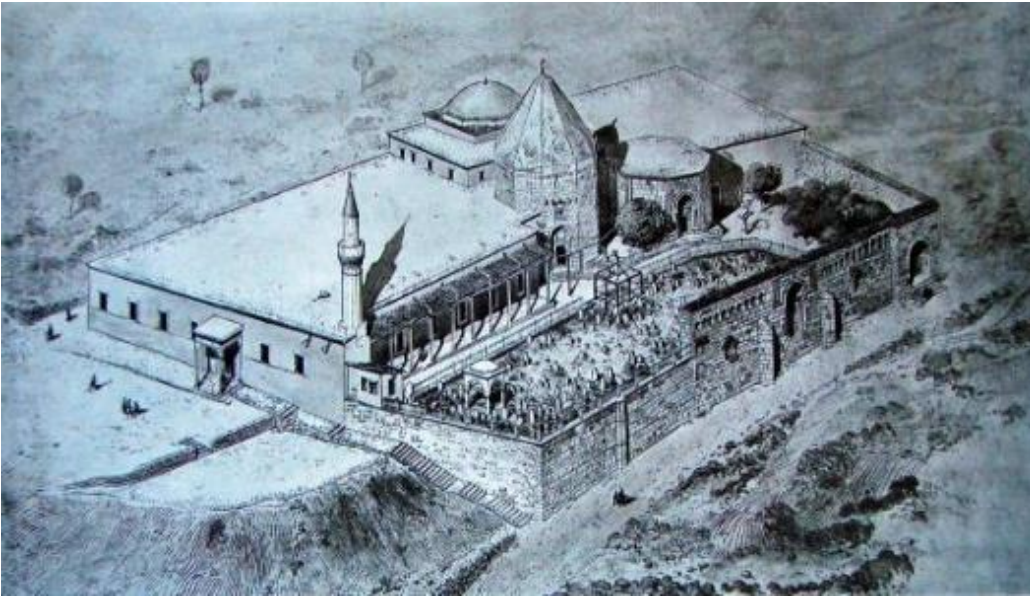
Foto. 18: Onarım sonrası vaziyeti gösteren 1906 yılına ait çizim⁴⁹.

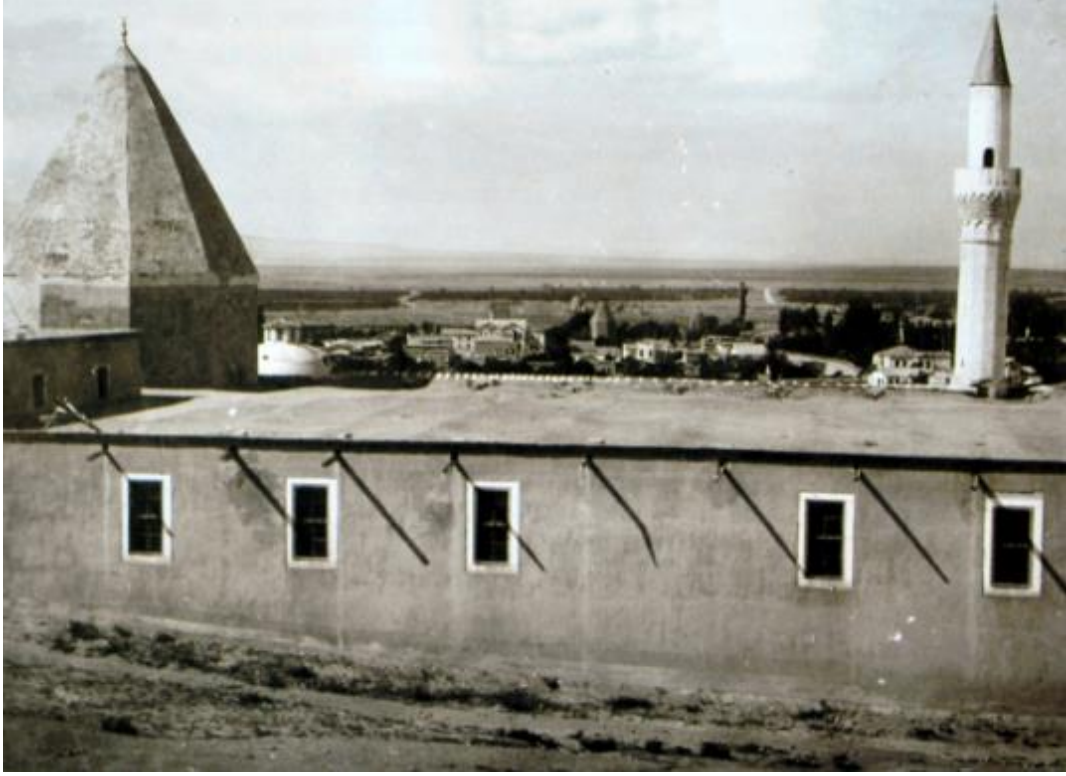
Foto. 19: Güney Cephenin Onarım sonrası vaziyeti (Ahmet Kuş Arşivi)⁵⁰.

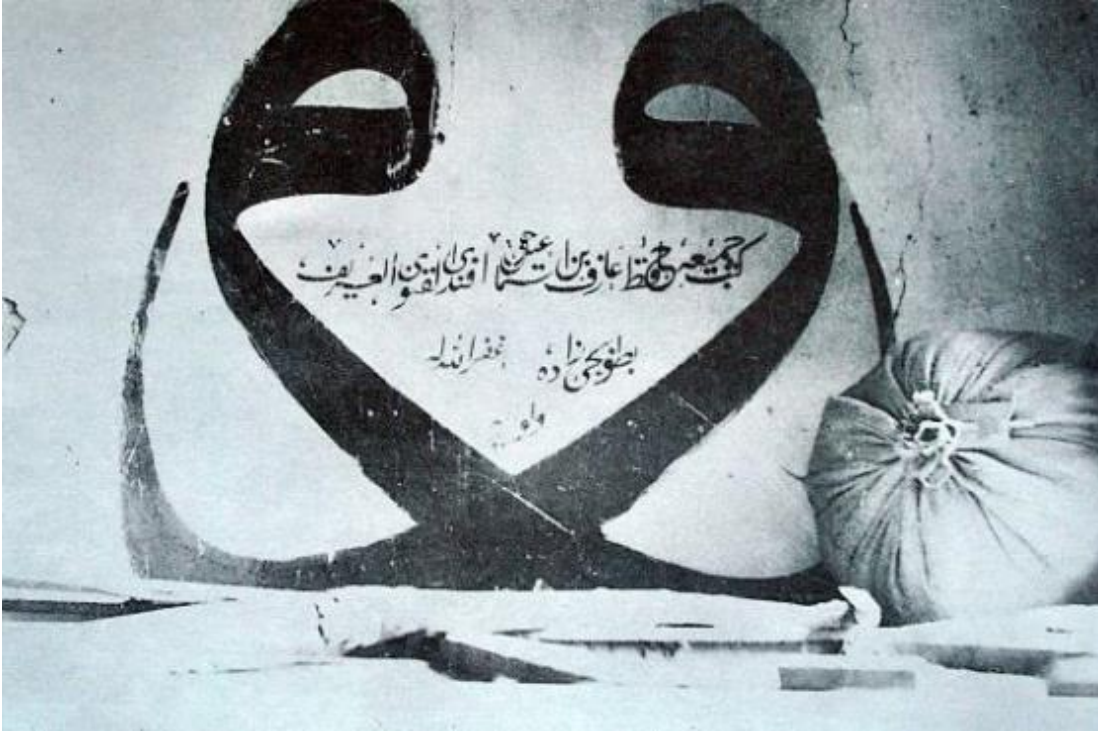
Foto. 21: Doğu Bölümün Kuzey Cephesindeki Günümüze Ulaşamayan Çifte Vav Hattı ve Ortasındaki Kalemîşi Kitabe⁵¹.

askeri depo olarak kullanıldığı yıllara kadar mevcut olduğu eski bir fotoğraftan anlaşılmaktadır (Foto. 21)¹⁷. Günümüze ulaşamayan bu kitabe, nakledildiğine göre şu şekildedir¹⁸:

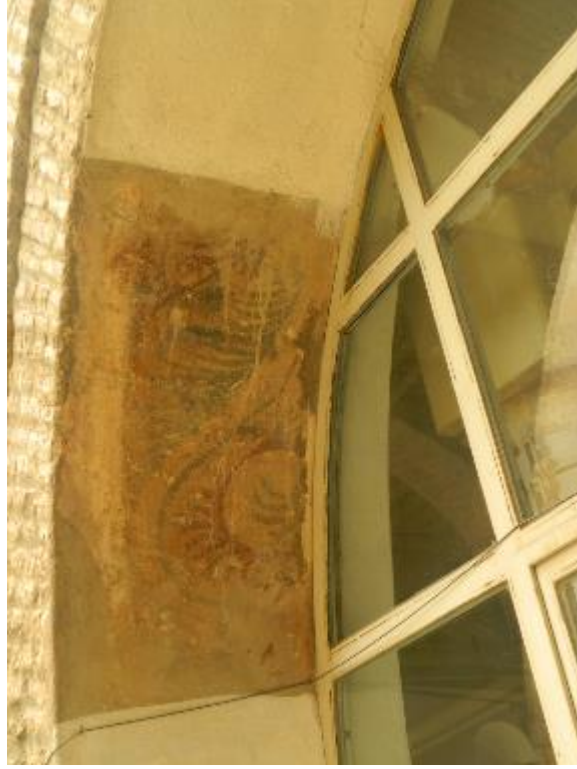
Foto. 25: Doğu Bölüm, Batı Cephe Kemerli Karnındaki Kalemîşi Süslemeler.

Her iki kitabe de, cami içerisinde yer alan hat levhalarının Konyalı Topçuoğulları'ndan Hafız Mehmed Arif Efendi tarafından yapıldığını göstermektedir. Günümüzde kitabe üzerinde tarih ibaresi yer almasa da İbrahim Hakkı Konyalı ve Zeki Oral'ın yazılarından hat levhalarının ve kalemişi süslemelerin 1890 yılında yapıldığı anlaşılmaktadır. Kalemişi hat levhaları ile süslemelerin bir kısmı günümüze ulaşmıştır. Hattat Hafız Mehmed Arif Efendi'nin yapmış olduğu levhalardan sadece yedi tanesi mevcuttur. Levhalardan altısı mihrap önü kubbesinin kuzeyindeki sahnı oluşturan kemer köşeliklerinde yer almaktadır. Bu levhaların dördünde sağlıklarında cennetle müjdelenen sahabelerin (Abdurrahman bin Avf, Zübeyr bin Avam, Talha bin Ubeydullah ve Sa'd bin Ebi Vakkas) isimleri yazılıdır. Dört levhada tepe noktasında akant yaprakları bulunan madalyonlar içerisine istiflenmiştir (Foto. 22). Diğer iki tanesi ise dikdörtgen formlu olup üzerlerinde Hicr Sûresi'nin 98 ve 99. ayetleri yazılıdır¹⁹ (Foto. 23). Daha önce bahsettiğimiz hattat isminin de yer aldığı levha ise doğu kapısının iç yüzünde bulunmaktadır (Foto. 20). Camideki kalemişi bezemelerden, sadece mihrap önü kubbesinin içerisindeki kompozisyonlar ile doğu bölümünün batı cephesini oluşturan güney uçtaki birinci kemerin karnındaki süslemeler günümüze ulaşmıştır. Mihrap önü kubbesinin merkezindeki madalyonu, içerisinde sekiz kollu bir yıldız ve bu yıldızın kollarından çıkarak dalları "S", "C" kıvrımlı kaba yapraklarla donatılmış uçları bir palmetle sonlanan kompozisyon doldurmaktadır. Madalyonun etrafını iki sıra halinde bitkisel motiflerle bezenmiş daire şeklindeki bordür çevrelemektedir. Kubbe eteği cetvellerle sekiz bölüme ayrılmıştır. Her bölümün ortasında içi sekiz kollu yıldızla tezyin edilmiş madalyonlar yer almaktadır. Yıldızların kenarları ise yine barok-rokoko tarzı bitkisel yaprak motifleri ile bezenmiştir (Foto. 24). Bahsi geçen kemer karnındaki süslemeler ise batılılaşma döneminin "S", "C" kıvrımlı kaba bitkisel yaprak motiflerinden ibarettir (Foto. 25).

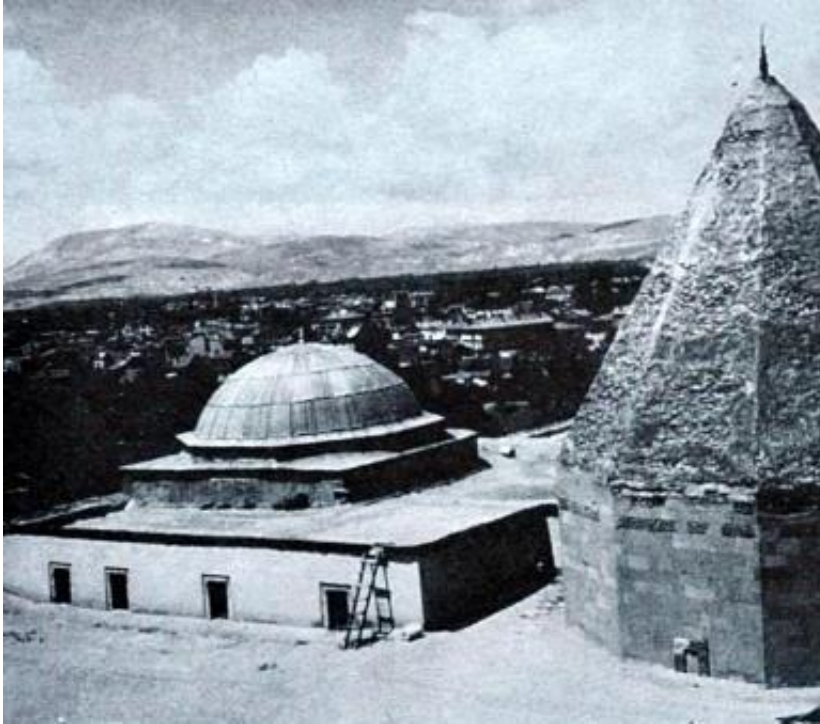
Foto. 30: Mihrap Önü Kubbesinin Kurşunla Kaplandığı Döneme Ait Fotoğraf⁵⁶.

1889 yılında başlayıp 1897 yılının ortasında sonlanan koruma girişimine yönelik yazışmalar, cami ve türbenin örtülerinin kurşunla kaplanıp kaplanmadığına ilişkin kesin bilgi vermemektedir. Her ne kadar son yazışma bilgileri, koruma girişimi için gerekli paranın kullanımına izin verildiğini gösterse de bunun icraya dönüşüp dönüşmediği belli değildir. Nitekim eski fotoğraflarda örtünün kurşun kaplı olduğuna dair bir veri tespit edilememiştir. Mustafa Abicel 1943–1944 yıllarında askeri depo olarak kullanılan caminin savaş sonrasında Milli Eğitim Bakanlığı Eski Eserler ve Müzeler Genel Müdürlüğü tarafından boşalttırıldığını ve mihrap önü kubbesinin bu sırada yapılan onarımda kurşunla kaplandığını belge göstermeksizin belirtmektedir³⁷. Erol Yurdakul benzer bilgiyi 1958 tarihli Vakıflar Umum Müdürlüğü'nce yazılmış belgeden hareketle vermektedir. Bu bilgiye göre cami, II. Dünya Savaşı'ndan sonra Maarif Vekâleti Eski Eserler ve Müzeler Umum Müdürlüğü'nce onarıma alınmış ve üstü sıvalı olan mihrap önü kubbesi de bu dönemde kurşunla kaplanmıştır. Ayrıca bu onarım sırasında kubbeli kısım ile Sultanlar Türbesi arasındaki mahfel bölümünün ahşap kirişlemeli tavanının üzerine grobeton dökülmüş ve üzeri toprakla örtülmüştür³⁸. Yurdakul ve Abicel, kurşunla kaplama işleminin tarihini II. Dünya Savaşı'nın ertesinde belirtmekle yetinmektedir. Yapıya ait Vakıflar Genel Müdürlüğü Arşivi'ndeki bir dosyada tespit ettiğimiz belge, Eski Eserler ve Müzeler Genel Müdürlüğü'nün 1945 yılında yapının doğu ve güney dış duvarlarında yer yer çatlamalar olmasından dolayı, bu duvarların sökülüp örtüsüyle birlikte yenilediğinden bahsetmektedir³⁹ (Ek: 4). Bu yenileme esnasında bahsi geçen kurşunla kaplama işleminin yapıldığını söyleyebiliriz (Foto.

30). Dolayısıyla 1889 yılında örtünün kurşun kaplanması suretiyle başlayan koruma fikrinin hayata geçirilmesi yaklaşık 56 yıl sonra gerçekleştirilmiş olmalıdır.
