## OSMANLI HAMAM MİMARİSİNE KARABÜK ESKİPAZAR'DAN YENİ ÖRNEKLER II\*

Bu çalışmada ise Eskipazar'da Hamamlı köyü dışında bulunan 4 hamam tanıtılarak, plan özellikleri açısından değerlendirilecektir.

## NEW EXAMPLES OF OTTOMAN BATH ARCHITECTURE FROM ESKİPAZAR KARABÜK II

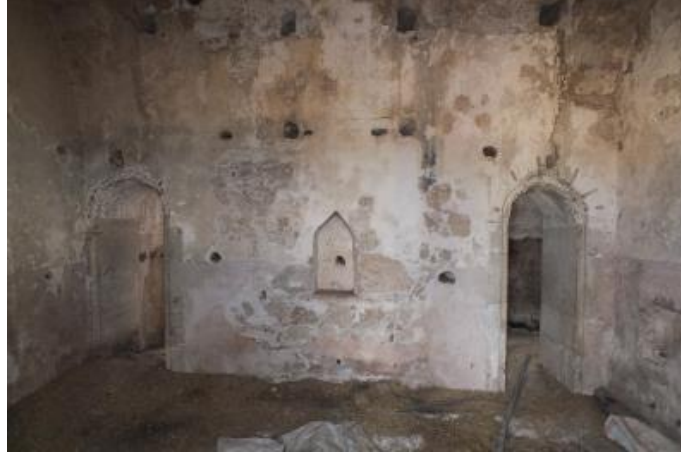
Soğukluk bölümünden sivri kemerli 2 kapı ile sıcaklık mekanlarına geçilmektedir (resim 3). Güneydeki sıcaklık mekanı 304×306 cm. boyutlarında ve üzeri kubbe ile örtülüdür. Kubbe, köşelerde sivri kemerli tromplar ile bunların aralarında aynı eksenli sivri kemerli nişlere oturur. Kubbede 4 tane aydınlık açıklığı vardır. Giriş kapısının karşısında batı yönde bulunan yuvarlak kemerli pencere yıkılmış olan su deposuna açılır (resim 6). Zemin döşeme taşları sökülerek, cehennemlik taşları kaldırılmış ve cehennemliğin zeminine kadar kazılmıştır. Bu nedenle su deposu ve külhana giden hava kanallarını görmek mümkündür (resim 7).

Resim 3. Kapucular Hamamı. Soğukluk Mekanı.

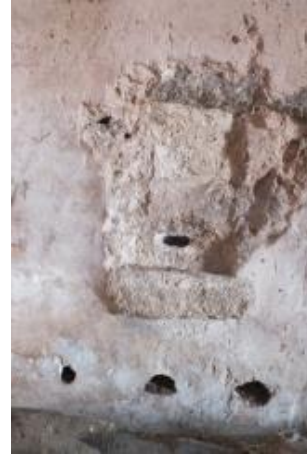
Yapının bugünkü durumu 4 mekanlıdır (çizim 1). Doğu yönünden girilen birinci mekan soğukluk bölümüdür. Yapının doğu ve kuzey cephesinde görülen giriş yeri izleri özgününde önünde ahşap örtülü 'L' biçimli bir soyunmalık bölümü olduğunu göstermektedir (resim 1, 2). 507×384 cm. boyutlarındaki dikdörtgen planlı soğukluk mekanı beşik tonoz ile örtülüdür. Mekan, kuzey ve güney yönde sivri kemerli, eyvana benzeyen nişlerle genişletilmiştir (resim 3, 4). Kuzey duvarında kurna ayna taşı izi ve tek lüle yeri görülmektedir (resim 5).

Resim 5. Kapucular Hamamı.  
Soğukluk Mekanı Kurna Ayna Taşı.

Kapucular Hamamı'nın soğukluk bölümünde kuzey duvarda, kurna ayna taşı izi ve tek lüle yeri ile Bahçepınar ve Musa Bey Hamamı'nda ise, sivri kemerli bir niş içinde kurna ve tek lüle yeri ile karşılaşılr. Musa Bey Hamamı'nın soğukluk bölümünde ayrıca tıraşlık mekanı da yer alır.

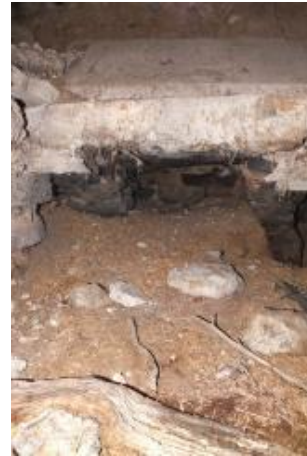
Resim 7. Kapucular Hamamı.  
Külhana Açılan Hava Kanalları.

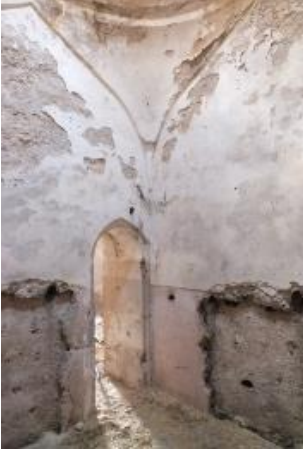
300×304 cm. boyutlarındaki kuzey sıcaklık mekanı pendantif geçişli kubbe ile örtülüdür (resim 8). Duvarlarda çift sıra su künklerinin izleri görülmektedir. Zemin döşeme taşlarının bir bölümü kaldırılmıştır.

Resim 8. Kapucular Hamamı.  
2. .Sıcaklık Mekanı

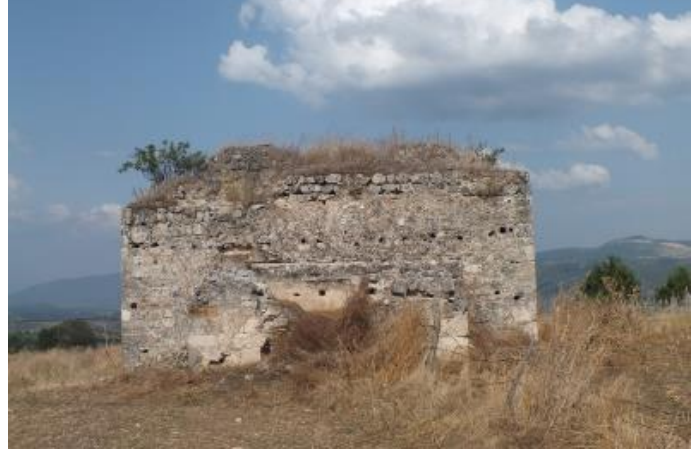
Yapının sıcaklık bölümünün arka tarafında yer alan su deposu 399×130 cm. ölçülerindedir (resim9). Toprak dolmuş olmakla birlikte kazan çukuru görülebilmektedir (resim 10).

Resim 9. Kapucular Hamamı. Batı Cephe.

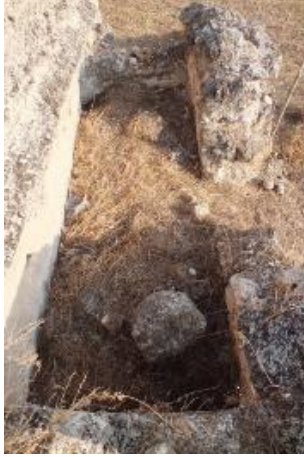
Resim 10. Kapucular Hamamı.  
Su Deposu.

İncelenen hamamların su depoları değerlendirildiğinde; Kıranköy Hamamı'nın su deposu toprak altında kaldığından görülemezken, Kapucular Hamamı'nda su deposunun duvar kalıntılarını ve daire biçimli kazan çukurunu görmek mümkündür. Bahçepınar Hamamı ile Musa Bey Hamamı

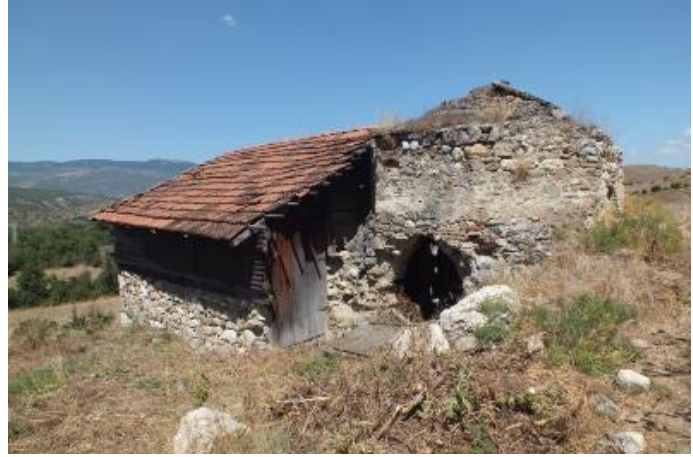
Bu mekan ile geçiş bağlantısı olmayan ikinci mekan 368×353 cm. boyutlarında ve üzeri kubbe ile örtülü sıcaklık bölümüdür. Kubbe dışta sekizgen kasnak, içte köşelerde sivri kemerli tromplar ile bunların aralarında aynı eksenli sivri kemerli nişlere oturur (resim 13, 14). Kubbede 10 tane aydınlık açıklığı vardır (resim15). Mekanın kuzey ve güney yönünde sivri kemerli birer niş ile dörtgen birer açıklık bulunur. Güney duvardaki dörtgen açıklık su deposu ile bağlantılı olmalıdır (resim13, 14). Ancak yapının bu bölümü dıştan kubbe kasnağı seviyesine kadar toprak altında kaldığından izler takip edilememektedir (resim11).

Resim 11. Kıranköy Hamamı. Güneybatı Görünüm.

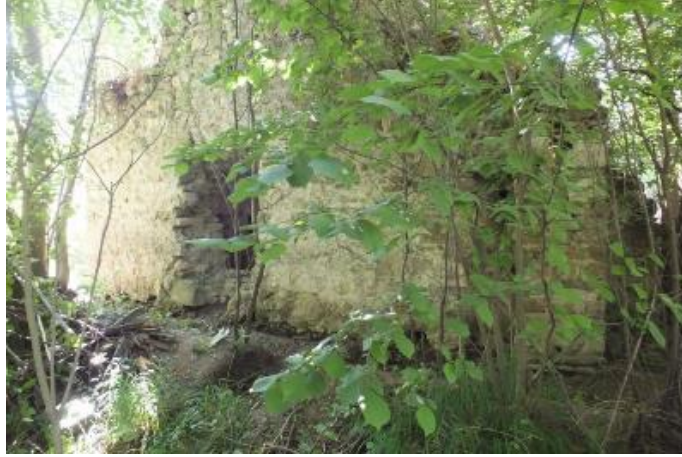
5 mekandan oluşan yapının girişi bölümünde izlenebilen 122 cm. lik duvar kalıntısı soyunmalık bölümüne işaret etmektedir. (resim 16, çizim 3).<sup>4</sup> İkinci mekan 540×266 cm. boyutlarında, dikdörtgen planlı, izlerden anlaşıldığına göre aynalı tonoz ile örtülü soğukluk bölümüdür. Mekanda dikdörtgen kesitli bir pencere, sivri kemerli bir niş, niş içine yerleştirilen kurna ve tek lüle yeri görülmektedir (resim 17, 21).

Resim 16. Kıranköy Musa Bey Hamamı.

İncelediğimiz hamamlar plan açısından değerlendirildiğinde, soyunmalık bölümleri günümüzde bulunmamaktadır. Musa Bey Hamamı’nın soğukluk mekanı önünde bulunan 122 cm. lik duvar kalıntısı ile Kapucular Hamamı’nın doğu yönündeki giriş cephesi ile kuzey cephesindeki giriş yeri izleri özgününde “L” biçimli, ahşap örtülü birer soyunmalık bölümünün bulunduğunu düşündürmektedir. Gerek Anadolu Selçuklu ve Beylikler, gerekse Osmanlı dönemi hamam yapılarında genellikle karşılaşılan, kimi zaman ahşaptan yapılan ve “camekan” olarak adlandırılan soyunmalık bölümünün Kıranköy ve Bahçepınar hamamlarında da olması olasılığı fazladır. Dikdörtgen biçimli, ahşap taşıyıcılarla desteklenen ve ahşap tavanla örtülen soyunmalık bölümünün Anadolu’daki en erken tarihli örneği Ani Manuçehr Hamamı’dır. Konya Sahip Ata Hamamı, Tokat Pervane Hamamı, Beyşehir Eşrefoğlu Süleyman Bey Hamamı, Sivrihisar Seydiler Hamamı ve Ankara Eski Hamam ahşap soyunmalık bölümleri olan yapılara örnektir.<sup>8</sup> Özellikle ‘L’ biçimli, ahşap taşıyıcılarla taşınan ahşap tavanlı soyunmalık bölümü ile Bünyan Eski Hamam<sup>9</sup> Eskipazar Kapucular Hamamı’nın en yakın benzeridir.

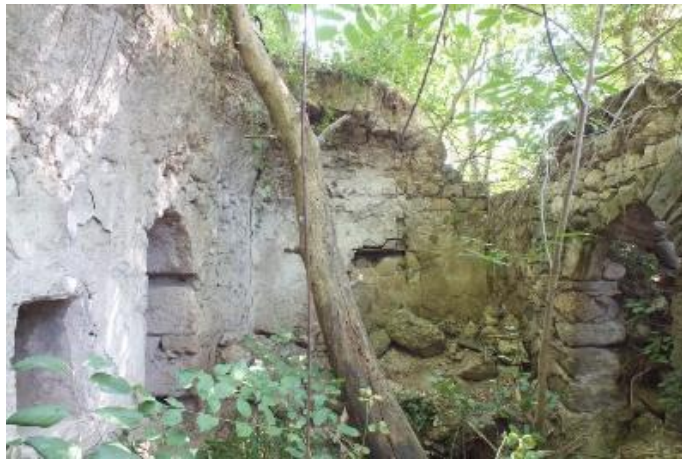
Resim 17. Kıranköy Musa Bey Hamamı. Soğukluk Mekanı.

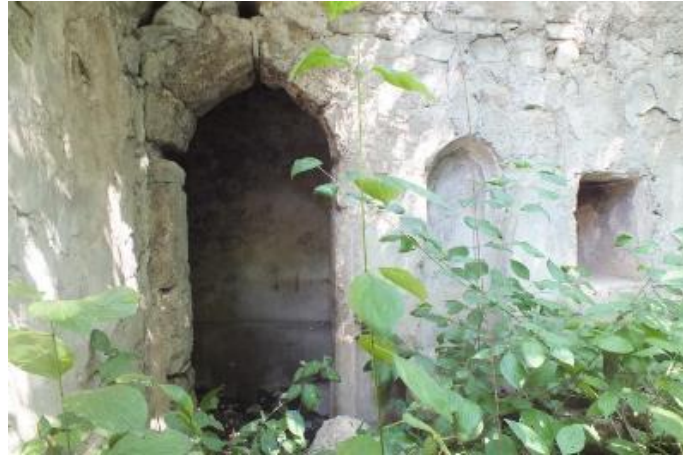
Nişin sol tarafında sivri kemerli bir kapı ile geçiş sağlanan 128×115 cm. boyutlarında, tıraşlık olması gereken üçüncü mekan yer almaktadır (resim 18). Beşik tonoz ile örtülü mekanda, kapının karşısında taştan yapılmış bir seki, sekinin ortasına denk gelecek şekilde, döşemede, daire biçimli su gideri açıklığı, sağda bir kurna bulunmaktadır (resim 19, 20).

Resim 18. Kıranköy Musa Bey Hamamı. Tıraşlık Mekanına Geçiş.

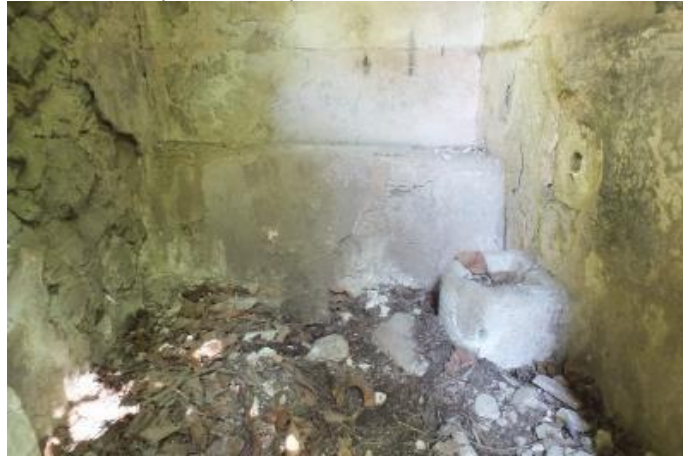
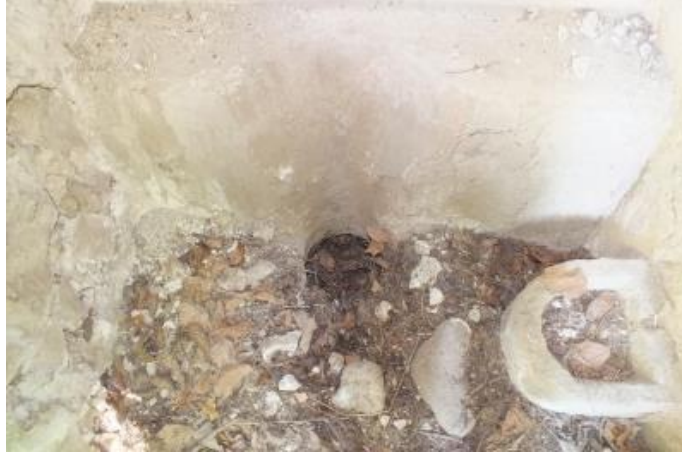
Resim 19. Kıranköy Musa Bey Hamamı. Tıraşlık Mekanı.

Resim 20. Kıranköy Musa Bey Hamamı. Tıraşlık Mekanı.

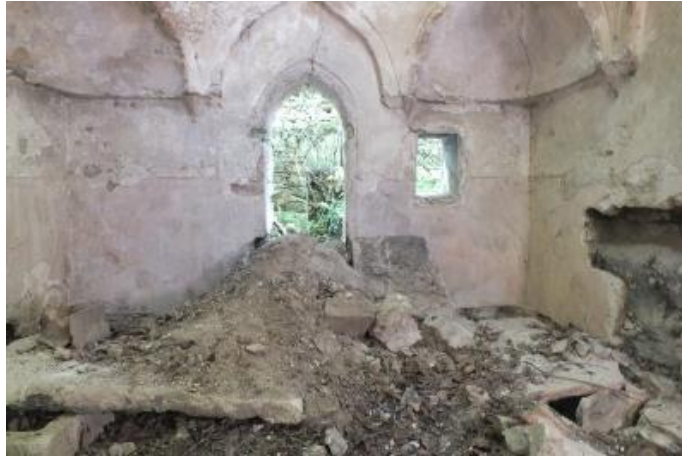
Resim 21. Kıranköy Musa Bey Hamamı. Sıcaklık Mekanı.

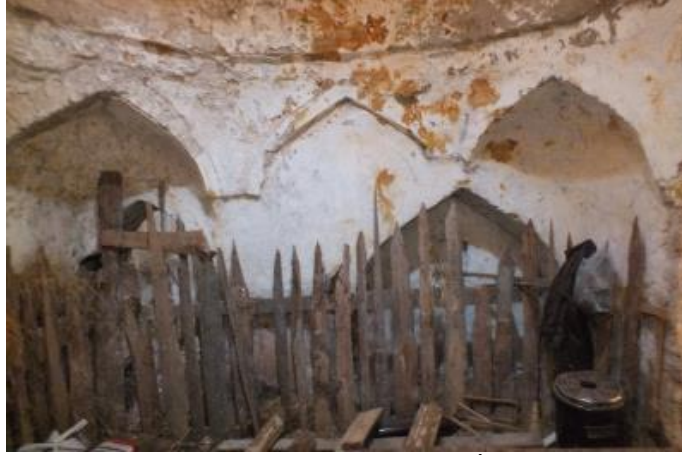
Mekanın kuzey duvarındaki sivri kemerli kapı ile diğer sıcaklık mekanına geçilmektedir. 391×337 cm. boyutlarındaki mekanın üzeri kubbe ile örtülüdür. Düzgün küre biçiminde olmayan kubbe, içte köşelerde sivri kemerli tromplar ile bunların aralarında olan aynı eksenli sivri kemerli nişlere oturur (resim 30). Güney duvarında sivri kemerli bir niş içinde lüle yeri vardır (resim 31).

Resim 31. Bahçepınar Hamamı. Sivri Kemerli Niş İçinde Lüle Yeri.

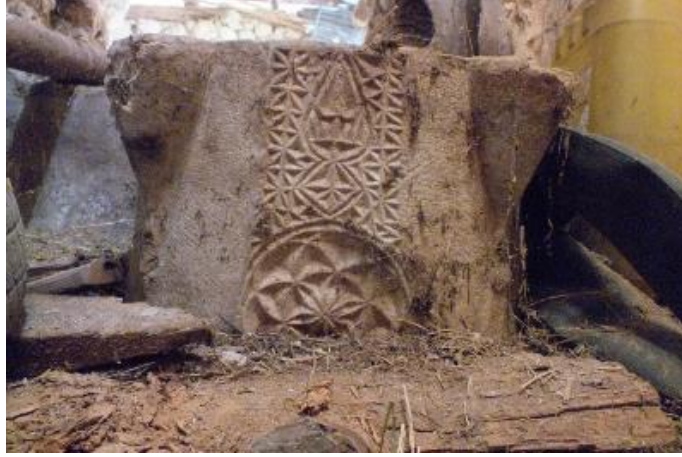
Kurna, yerinden çıkmış bağımsız bir şekilde mekanın içindedir. Tek parça taştan oyulan kurna üstünde bitkisel ve geometrik süsleme vardır (resim 32). Mekanın kuzey duvarındaki sivri kemerli gözlem penceresi dördüncü mekan olan 404×134 cm. boyutlarındaki su deposuna açılır. Beşik tonoz ile örtülü olan su deposunun kısa kenarında taştan yapılmış su teknesi, ortasında kazan çukuru vardır (resim 33, 34). Külhana ait izler görülememektedir.

Resim 32. Bahçepınar Hamamı. 2. Sıcaklık Mekanındaki Bağımsız Kurna.

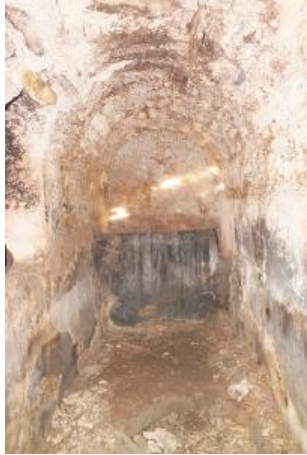
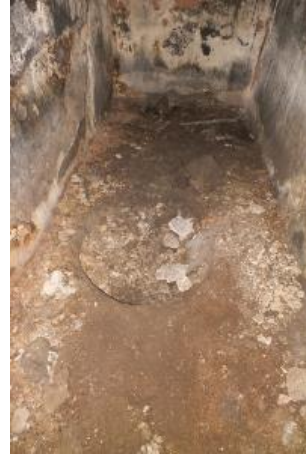
Resim 33. Bahçepınar Hamamı.  
Su Deposu

Resim 34. Bahçepınar Hamamı.  
Su Deposu. Kazan Çukuru.

dikdörtgen biçimli ve tonoz örtülü su deposuna sahiptir. Bahçepınar beşik tonozlu ve taştan su teknesine sahipken, Musa Bey taşlardan bindirme tekniğinde yapılan tonoz ile örtülmüş ve yine içinde taştan su teknesi yer almıştır. Tekne üzerinde su borusu görülmektedir. Bu da daha arkada olan soğuk su deposuna işaret etmektedir.
