## GELENEKSEL TÜRK KONUTUNDA KULLANILAN VE KARGİR SİSTEMİ DESTEKLEYEN AHŞAP YAPISAL ELEMANLARIN ÖNEMİ VE BOZULMA NEDENLERİ

(IMPORTANCE AND DETERIORATION PROBLEMS OF WOODEN SUPPORTING ELEMENTS WITHIN THE MASONRY SYSTEM OF TRADITIONAL TURKISH HOUSES)

Özgül Yılmaz Karaman \*, Mine Tanaç Zeren \*

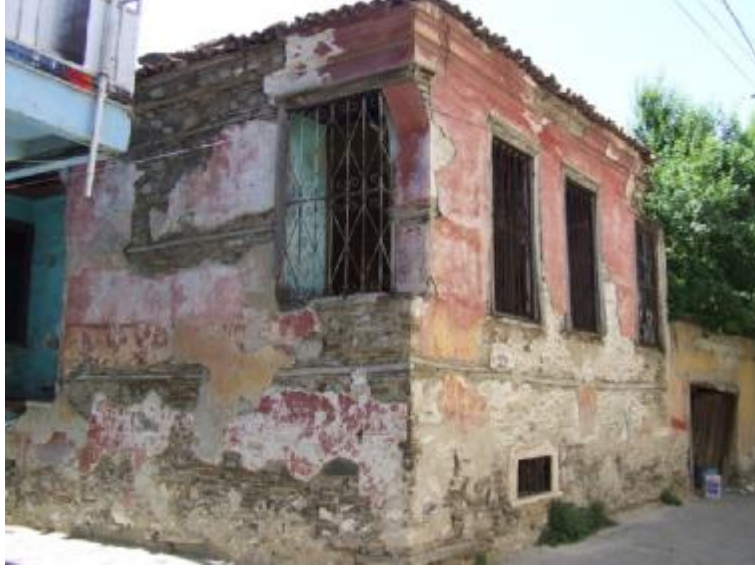
Şekil 3 – Kula’da küçük bir kargir yapı örneği. Tüm dış duvarlar moloz taş örgüsü ve yaklaşık 50 cm. yapının bir bodrum katı mevcut. Sıvanın döküldüğü yerlerde ise ahşap hatılları görmek mümkün. Köşedeki birleşim detayı hatılların üst üste bindirilmesiyle oluşturulmuş.

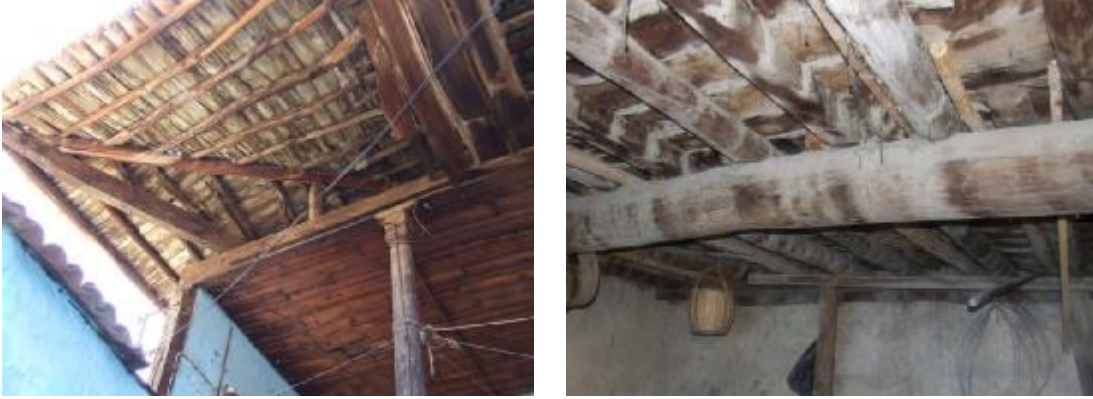
Geleneksel Türk konutlarında kullanılan ahşap elemanlar genellikle basitçe işlenmektedir. Hatta bazı örneklerde özellikle de döşeme kirişlerini destekleyen ana kirişlerin dairesel kesitli olarak kullanıldığı da görülmektedir. Özellikle köylerde ağacın işlenmeden, sadece kabuğu soyularak kullanıldığı gözlenebilmektedir (Şekil 6).

Şekil 6. Resimlerde görüldüğü gibi çoğu zaman kullanılan ahşap elemanlar basitçe işlenmekte ve bazen de yuvarlak kesitli olarak kullanılmaktadır.
