SİMAV VE VAN DEPREMLERİ (2011) YAPI HASAR NEDENLERİNİN DEĞERLENDİRİLMESİ

EVALUATION OF REASONS OF THE DAMAGES AFTER SIMAV AND VAN (2011) EARTHQUAKES

Mehmet İNEL¹, Hayri Baytan ÖZMEN^{2*}, Bayram Tanık ÇAYCI³

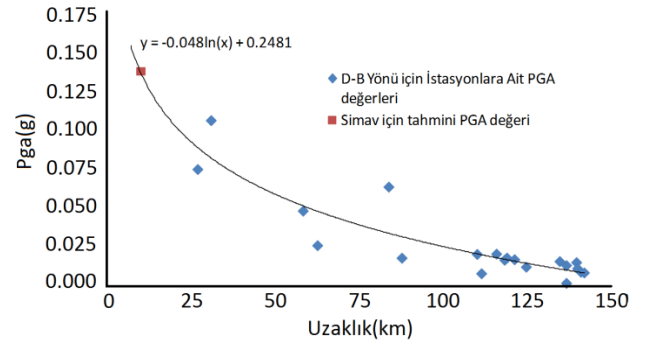
Deprem etkilerinin yoğunlaştığı Simav ilçesinde yer alan ivme-ölçer istasyonunda arıza nedeniyle tam olarak kayıt alınamamıştır. Alınan kısmi kayıta da depremin düşey bileşeni ilginç şekilde iki yatay bileşenden yüksektir. İstasyonda arıza nedeniyle kayıt alınamaması, bölgede hissedilen etkilerin anlaşılması bakımından bir dezavantaj olmuştur. Kayıt alınan değişik mesafelerdeki istasyonlarda ölçülen maksimum ivme değerleri ile merkez üssüne olan uzaklıkları Tablo 2'de gösterilmiştir. İvme büyüklüğü ve uzaklık ilişkisinden yararlanılarak Simav merkezde elde edilen maksimum yer ivmesi değerleri D-B yönünde 140 cm/sn^2 olarak tahmin edilmiştir (Şekil 2).

Şekil 2: Simav Depremi için kayıt alınan istasyonlarda merkez üssüne uzaklık D-B doğrultusundaki maksimum ivme değeri ilişkisi.

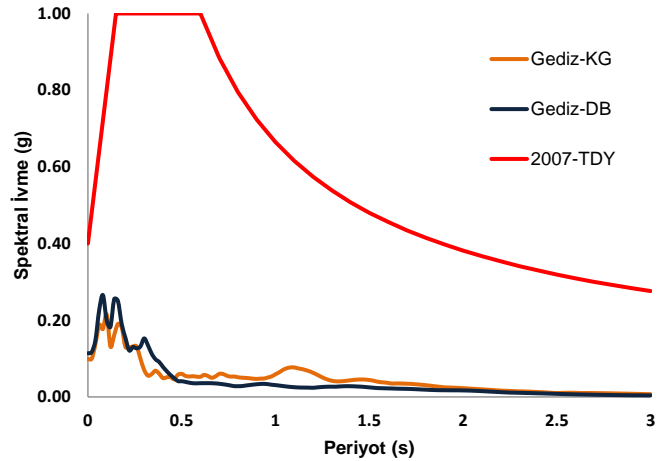
Şekil 3: TDY 2007-Z3, Gediz kaydı D-B ve KG bileşenleri spektral ivme değerleri.

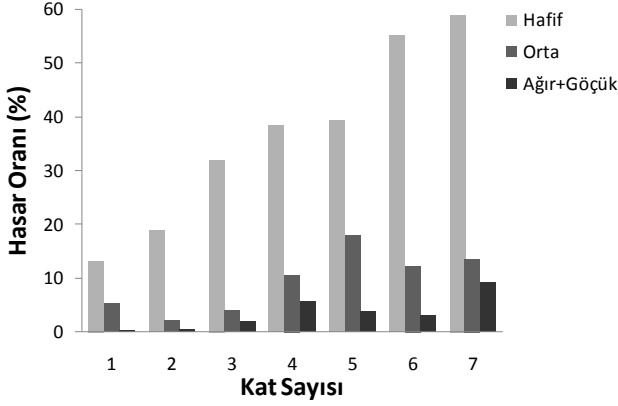
Simav Merkezi için hasar oranlarının kat sayısına göre değişimi Şekil 4'te yer almaktadır. Grafikte kat sayısı ve hasar oranı arasında özellikle hafif hasar için bir ilişkinin bulunduğu söylenebilir. Benzer gözlemler Türkiye'de gerçekleşmiş birçok deprem sonrası yapılmıştır [5-9]. Hasar dağılımı incelendiğinde, ağır+göçük hasarlı bina oranının 4 katlı yapılara kadar bir artış eğiliminde olduğu, 5 ve 6 katlı binalarda ise azaldığı görülmektedir.

Özellikle yüksek katlı yapılara göre yapım kalitesi daha kötü olan orta katlı yapıların zemin periyotlarına ve genel deprem hareketi frekans içeriğine uyumlu hâkim titreşim periyoduna sahip olması, gözlenen bu yüksek hasar oranının nedenlerinden birisi olarak gösterilebilir [11].

Şekil 4: Simav Merkezi için hasar oranlarının kat sayısına göre dağılımı.

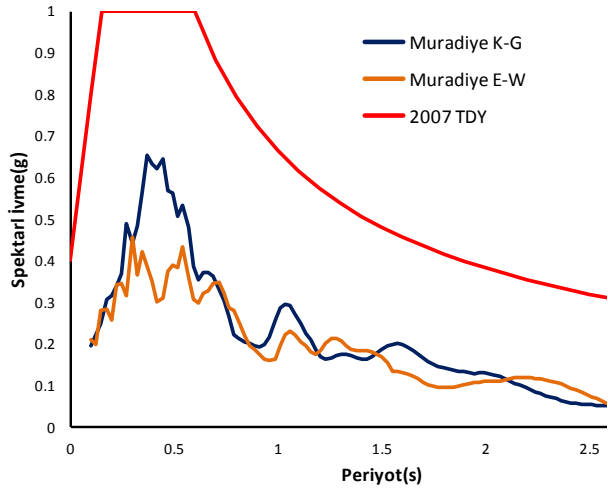
Şekil 12: TDY2007 Z3 Sınıfı için I=1 spektral ivme değerleri ve Van depremi Muradiye Kuzey-Güney, Doğu Batı İvme değerleri.

Deprem etkilerinin yoğunlaştığı Erciş ilçesine ait herhangi bir ivme-ölçer kaydı bulunmamaktadır. Bununla birlikte deprem kaydının alındığı Muradiye İlçesi ile Erciş ilçesinin merkez üssüne benzer uzaklıklarda olduğu görülmektedir. Ancak Erciş merkezinde gözlenen yıkım çok daha ağır olmuştur. Deprem merkez üssüne oldukça yakın olan Van İl merkezi de depremi Erciş İlçe merkezinde göre daha sınırlı hissetmiştir.
