Sakarya nehri'nde kum-çakıl madenciliği kaynaklı arazi kullanım değişimleri

Mahnaz Gümrükçüoğlu Yiğit¹, Emrah Doğan², Rabia Köklü¹

Bu çalışmanın amacı, Sakarya Nehri kıyısındaki kum-çakıl madenciliğinden kaynaklanan morfolojik bozulmalar ve arazi kullanım değişimlerinin ortaya konulmasıdır. 2006 ve 2014 yıllarına ait uydu görüntüleri karşılaştırılarak coğrafi bilgi sistemi ile nehir yatağı ve kıyısındaki arazi kullanım değişimleri tespit edilmiştir. Sonuçta, sekiz yıllık dönemde nehir yatağında ve kıyı bölgesinde orman ve tarım alanları kayıpları ile gölet oluşumları gösterilmiştir.

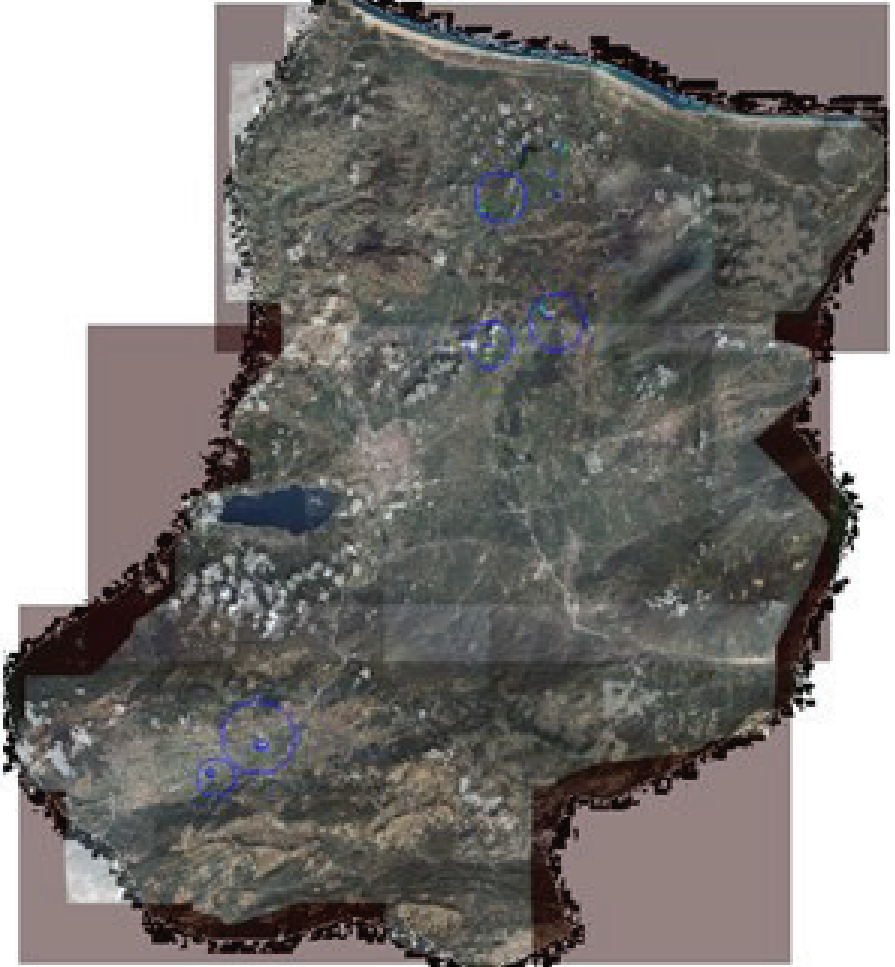
Şekil 1. Çakıştırılmış uydu görüntüleri

Tepetarla Mah. (1 adet), Adatepe Mah. (1 adet) olmak üzere toplam 11 adet faal durumda kum ocağı bulunmaktadır. Bunlar uydu görüntüleri üzerinde işaretlenmiş, uydu görüntüleri karşılaştırılarak 2006 yılı ile 2014 yıllarındaki arazi kullanım durumları karşılaştırılmış ve zaman içinde nehir taşkın yatağında, akış yatağında ve nehir kıyısındaki tarım ve orman alanlarında meydana gelen değişimler belirlenmiştir (Şekil 1).

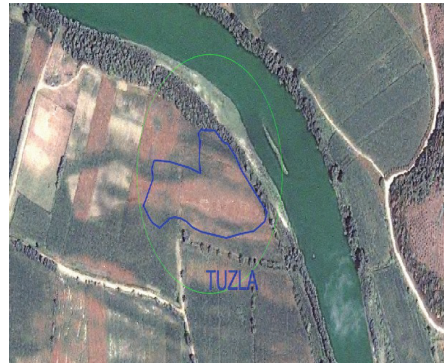
Şekil 3. 2006 yılında daha sonra kum madeni nedeniyle kaybedilen tarım alan

Tuzla kum çakıl maden alanında çalışma 2007 de başlamıştır. 2006 yılında tarım alanı olan alanlar faaliyetin başlamasının ardından kaybedilmiştir. Kum alımı tam nehir kıyısından değil içeriden yapıldığı için kıyı oyulması veya nehir yatağında bir değişim oluşmamıştır (Şekil 3,4).

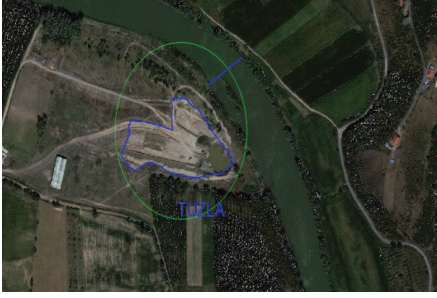
Őekil 4. Tuzla 2014 yılı kum akıl maden alanı
