Maden Sahasından Kaynaklanan Sızıntı Sularının Maden Çayına Etkisi:

I. Ağır Metaller

Effect of Leachate Resulted from a Mineland in Elazig City on Maden Stream:

I. Heavy Metals

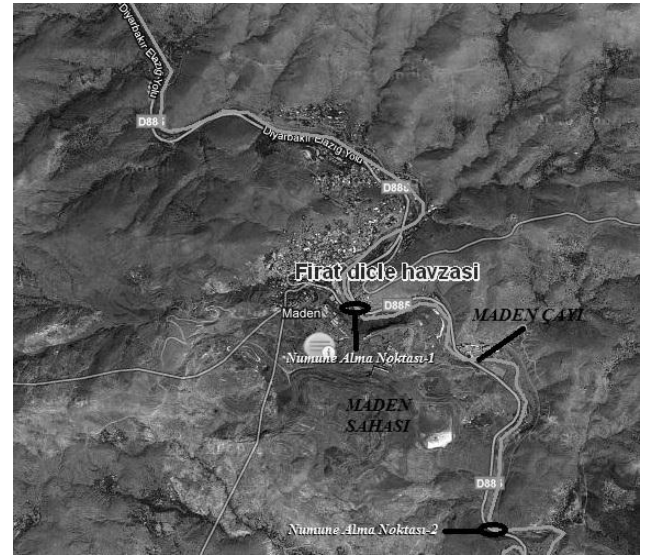
Şekil 3. Maden sahası ve numune alma noktaları.

Nisan 2011 tarihinde, Fırat Dicle havzasında bulunan bir maden sahasından kaynaklanan sızıntı sularının, Maden çayına karışmadan önce (1) ve karıştıktan sonra (2) olmak üzere 2 farklı noktadan numuneler alınmış ve laboratuara getirilerek analiz edilmiştir. Laboratuara getirilen numunelerin ağır metal analizleri (Cu, Ni, Mn, Co, Pb, Fe ve Cd) ATI UNICAM Model 929 Atomik Adsorpsiyon Spektrofotometresi kullanılarak tespit edilmiştir. Maden sahası ve numune alma noktaları Şekil 3'de verilmiştir.
