## TURGUTLU IRLAMAZ KÖYÜ CAMİİ Cengiz GÜRBIYIK<sup>1</sup>

### MOSQUE OF IRLAMAZ VILLAGE IN TURGUTLU

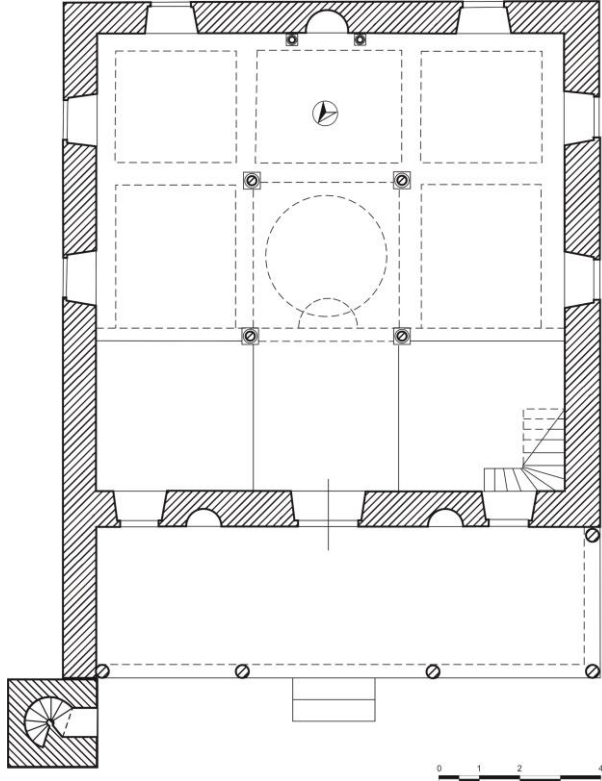
Şekil 1- Irlamaz Köyü Camii. Plan.

Köy merkezinde yer alan ve bir avlu içerisinde bulunan cami, kare planlı bir harim, harimin kuzeyindeki son cemaat yeri ve kuzeydoğusundaki minareden oluşmaktadır (Şekil 1) (Resim 2). Yapının güneybatısını bir hazire çevrelemektedir (Resim 3). Haziredeki tüm taşlar yakın bir geçmişte betonla sabitlenmiştir.

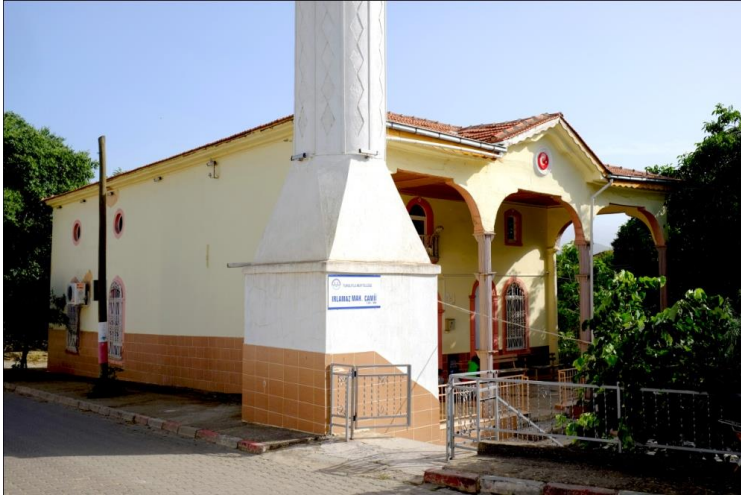
Resim 2- Irlamaz Köyü Camii. Kuzeydoğudan genel görünüm.

Doğu, batı ve güney cephesinde altta ve üstte ikişer pencere açıklığı bulunmaktadır (Resim 2,3). Alt pencere açıklıkları taş söveli ve yuvarlak kemerlidir. Pencere belgin kilit taşları üzerinde taş kabartma birer ay yıldız motifi dikkati çekmektedir. Ayrıca alt pencere açıklıklarının tümünün önüne ferforje korkuluklar yerleştirilmiştir. Üst pencere açıklıkları ise alttakilere oranla daha küçük tutulmuştur ve tümü yuvarlak şekillidir. Zemin seviyesinden yaklaşık 1,5m. yükseklikteki niteliksiz bir fayans örgüsü yapıyı bütünüyle çevrelemektedir.

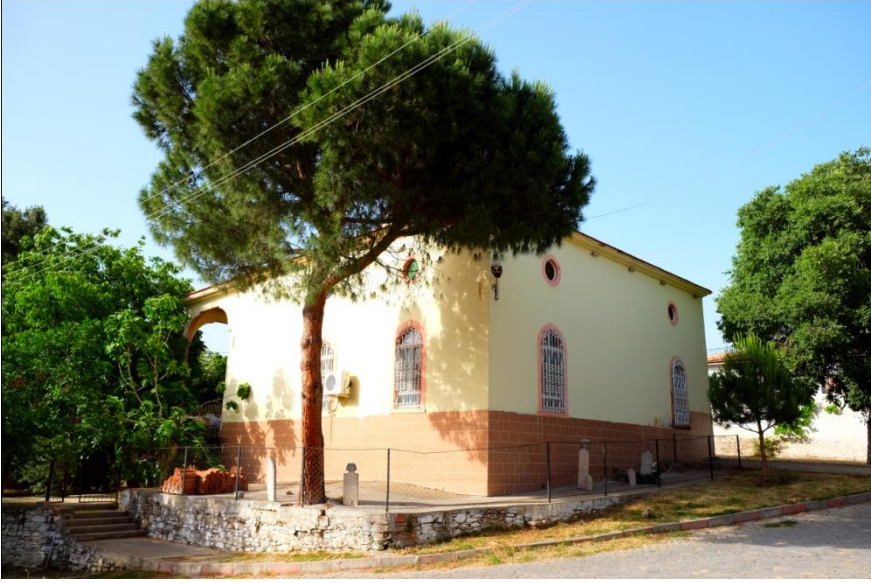
Resim 3- Irlamaz Köyü Camii. Güneybatıdan genel görünüm.

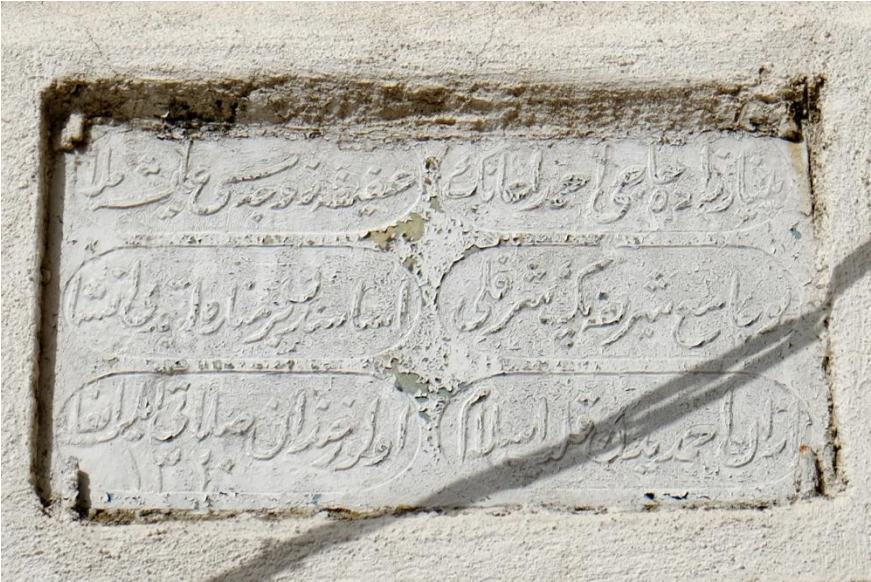
Resim 4- Irlamaz Köyü Camii. Minare inşa kitabesi.

Yapının inşa kitabesi bulunmamaktadır. Ancak minare giriş açıklığı üzerinde bir kitabe mevcuttur (Resim 4). Kitabenin metni ve okunuşu şöyledir:

Kitabeden minarenin 1320/1902-03 yılında Pınarzade Hacı Ahmed Ağa'nın zevcesi Ayşe Molla tarafından inşa ettirildiği anlaşılmaktadır. Cami haziresinde yer alan mezar taşları da Pınarzade ailesine aittir. Hazirede 1307/1890 ile 1325/1908 yılları arasında tarihli beş mezar taşı dikkati çekmektedir<sup>7</sup>. Tüm bu verilerin yanı sıra, plan tipi ve süslemelerini de dikkate alarak camiyi minarenin inşasından hemen önceye XIX. yüzyılın ikinci yarısına tarihlemek mümkündür.

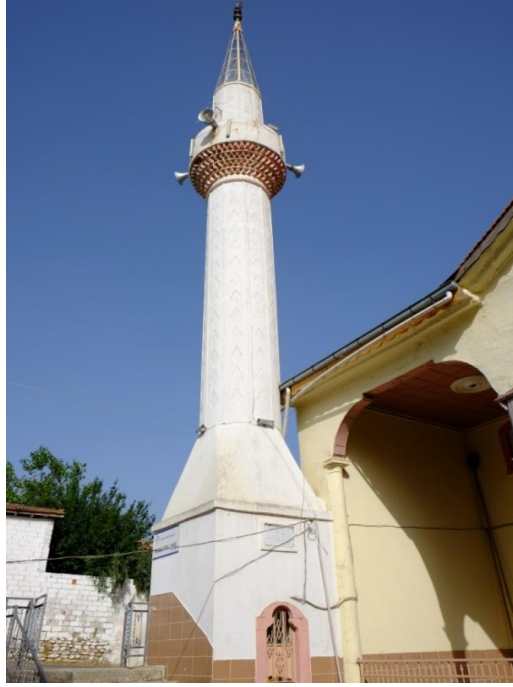
Resim 5- Irlamaz Köyü Camii. Minare.

Caminin kuzeydoğu köşesine bitişik durumdaki minare, kare kaideli ve silindirik gövdelidir (Resim 5). Tek şerefeli olan minare tümüyle sıvalıdır. Minare gövdesi üzerinde sonradan sıva ile oluşturulmuş baklava desenleri dikkati çekmektedir. Şerefenin alt kesimi dört sıra kirpi saçakla dolgulandırılmıştır. Üzeri konik bir külahla örtülüdür ve külahın üzerinde bir alem bulunmaktadır. Minareye giriş, batısındaki yuvarlak kemerli bir açıklıktan sağlanmaktadır. Minare giriş açıklığının üzerinde bir inşa kitabesi mevcuttur.

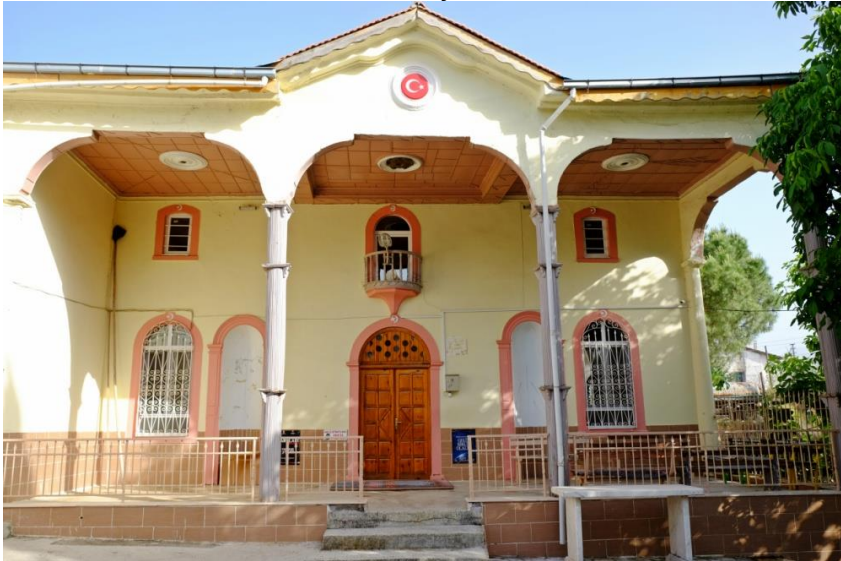
Resim 6- Irlamaz Köyü Camii. Kuzey cephesi.

Harimin kuzeyinde iki basamaklı bir merdivenle çıkılan bir son cemaat yeri bulunmaktadır (Resim 6). Düz ahşap tavanlı bu bölüm, birbirlerine Bursa kemerleriyle bağlanan dairesel kesitli beş destekle taşınmaktadır. Kısmen müdahale görmüş olan desteklerin içleri ahşaptır. Doğu ve batıda bulunan desteklerin üzeri sıvalı ve badanalı iken diğerlerine sonradan ahşap çıtalar çakılmıştır. Destekleri bağlayan kemerler de içte ahşap üzeri sıva ile bağdadi bir düzenlemeye sahiptir. Son cemaat yeri kuzeyde üç, batıda ise bir kemer gözü ile dışa açılmaktadır. Son cemaat yeri giriş kemerinin üzerinde üçgen bir alınlık yer almaktadır (Resim 6). Alınlığın ortasındaki dairesel madalyonun içi sonradan ay yıldız motifi ile boyanmıştır. Son cemaat yerinin doğu duvarı bütünüyle kapatılmış ve sıvanmıştır.

Harim kuzey duvarında altta ve üstte ikişer pencere açıklığı bulunmaktadır (Resim 6). Bu pencere açıklıklarından alttakiler biraz daha büyük, taş söveli ve yuvarlak kemerlidir. Alt pencere açıklıklarının iki yanında birer mihrabiye mevcuttur. Ortadaki harim giriş açıklığı üzerinde ise ahşap bir mükebbire dikkati çekmektedir. Harime giriş, kuzey cephesinin ortasında yer alan yuvarlak kemerli taş söveli bir açıklıktan sağlanmaktadır. Kemer kilit taşı üzerinde pencerelerde olduğu gibi bir ay yıldız motifi yer alır. Yapının ahşap giriş kapısı tümüyle yenilenmiştir.

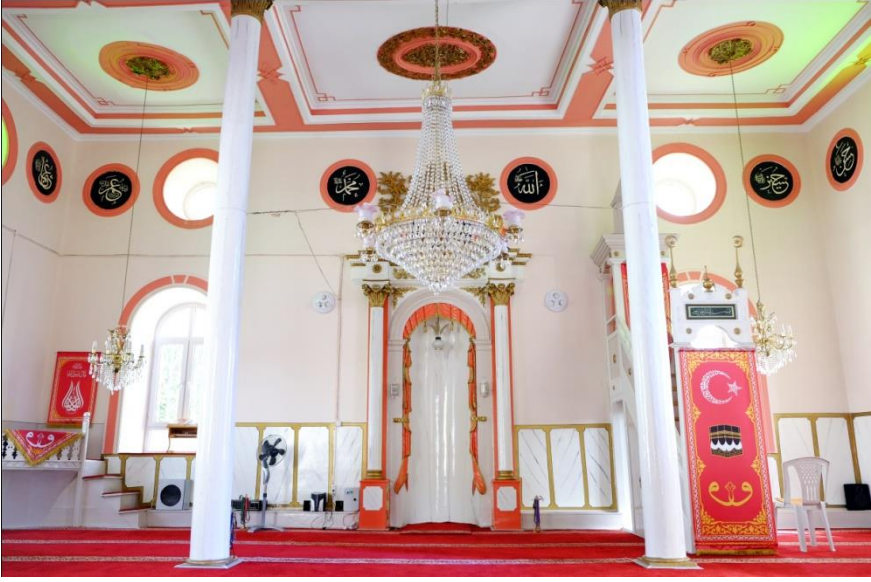
Resim 7- Irlamaz Köyü Camii. Harim güney duvarı.

Kare planlı harim ahşap tavanla örtülüdür (Resim 7). Kuzeydeki kadınlar mahfilinin üst bölümü dışında harimin güneyi kasetlenerek altı parçaya ayrılmıştır (Resim 8). Merkezde, dört sütuna oturan ahşaptan küçük bir kubbeye yer verilmiştir. Kubbenin ortasında alçı kabartma yapraklardan oluşan dairesel bir göbek yer almaktadır. Kubbe içi yine alçı kabartma küçük çiçek motifleri ile bezelidir.

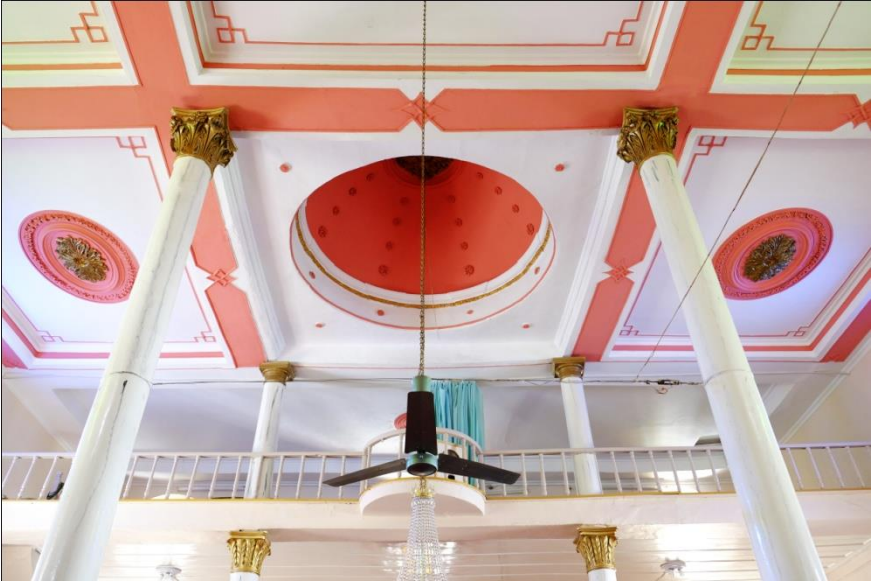
Resim 8- Irlamaz Köyü Camii. Harim tavanı.

Kubbeyi taşıyan dört ahşap sütun sıvanıp boyanarak mermer görünümü kazandırılmıştır (Resim 8). Güneydeki sütun başlıkları kompozit şekillidir. Kuzeyde ise alttakiler akant yaprağı şeklinde iken üsttekiler basit dikdörtgen forma sahiptir.

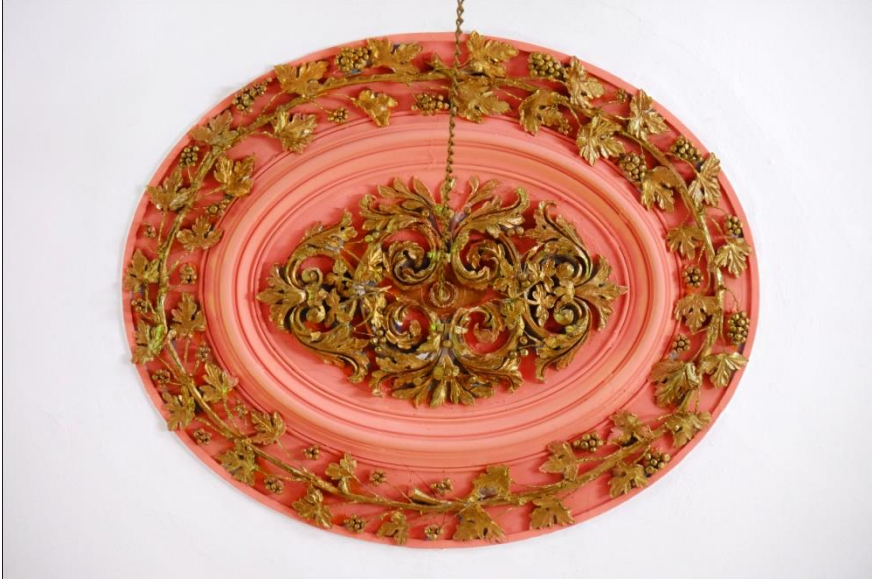
Resim 9- Irlamaz Köyü Camii. Harim tavanındaki alçı süslemeli göbek örneği.

Kuzeydeki dikdörtgen alanın elips şekilli göbeği süsleme anlayışı olarak farklılık göstermektedir (Resim 9). Göbeğin ortasında bulunan çiçek demetleri asma yaprakları ve üzüm salkımlarından oluşan bir süsleme şeridi ile çevrilidir.

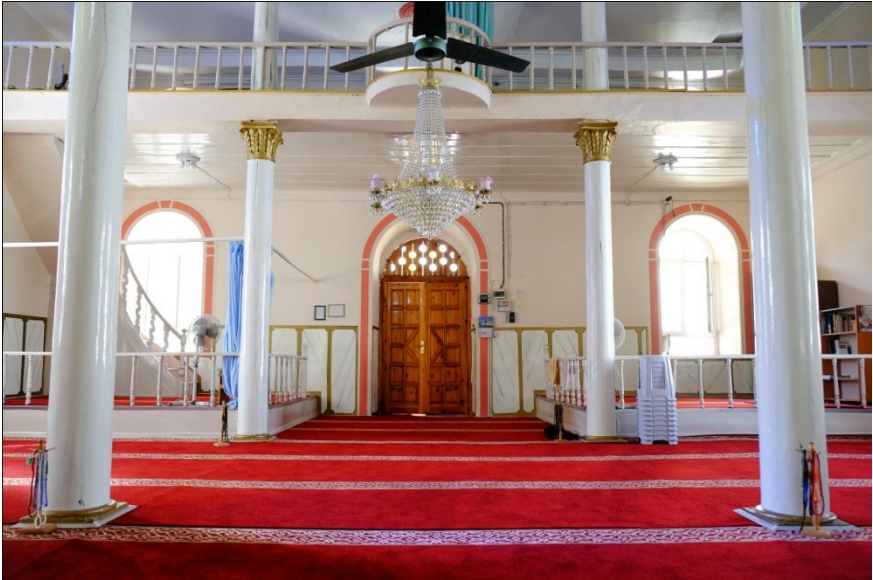
Resim 10- Irlamaz Köyü Camii. Harim kuzey duvarı.

Harimin kuzey kesiminde iki ahşap destekle taşınan bir kadınlar mahfili mevcuttur (Resim 10). Mahfilin ortasında harime doğru çıkıntı yapan bir balkoncuk bulunmaktadır. Kadınlar mahfiline çıkış, harimin kuzeybatısındaki ahşap merdivenle sağlanmaktadır.

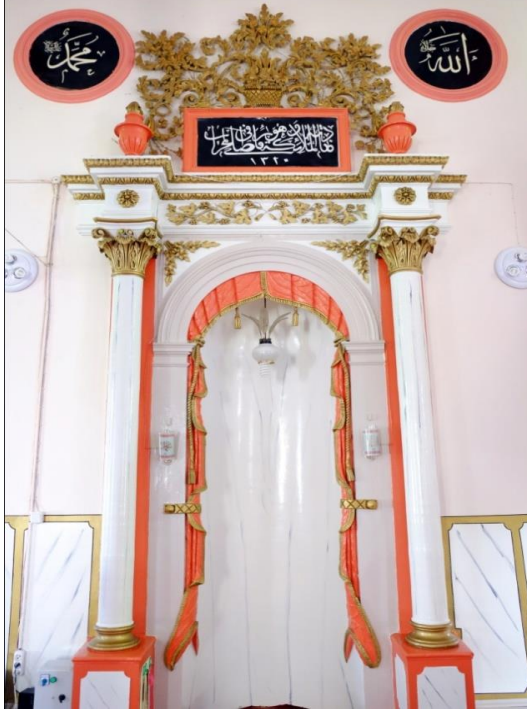
Resim 11- Irlamaz Köyü Camii. Mihrap.

Alçı süslemenin yoğun olarak kullanıldığı yarım daire profilli mihrap nişi, çeyrek küre şekilli bir kavsarayla örtülüdür (Resim 11). Niş, alçıdan püsküllü birer kordonla iki yana çekilmiş bir perde motifiyle süslenmiştir. Mihrabı iki yandan kompozit başlıklı birer sütunçe sınırlar. Kavsara köşeliklerinde alçıdan küçük doğal çiçekler

göze çarpar. Mihrap nişi üzerinde asma dalları, yaprakları ve üzüm salkımlarından oluşan bir şerit yer alır. Üstte yer alan dikdörtgen şekilli kitabe levhası, yatay süsleme şeritlerinden oluşan bir saçağa oturmaktadır. Saçağın iki yanına vazo benzeri birer unsur yerleştirilmiştir. Kitabe levhasının üzerinde, vazodan çıkan kıvrım dallar ve yapraklardan oluşan, üçgen şekilli kabartma bir tepelik yer alır.

Alçı süslemeler büyük ölçüde altın yaldızla kaplıdır. Ancak perde motifi ve yazı çerçeveleri yakın bir geçmişte somon rengi yağlı boya ile boyanmıştır. Yapıya ait eski resimlerde mihrabın günümüzdeki gibi somon rengine değil yeşil bir renk ile boyalı olduğu görülmektedir. Ancak özgün rengin ne olduğu konusu tartışmalıdır.

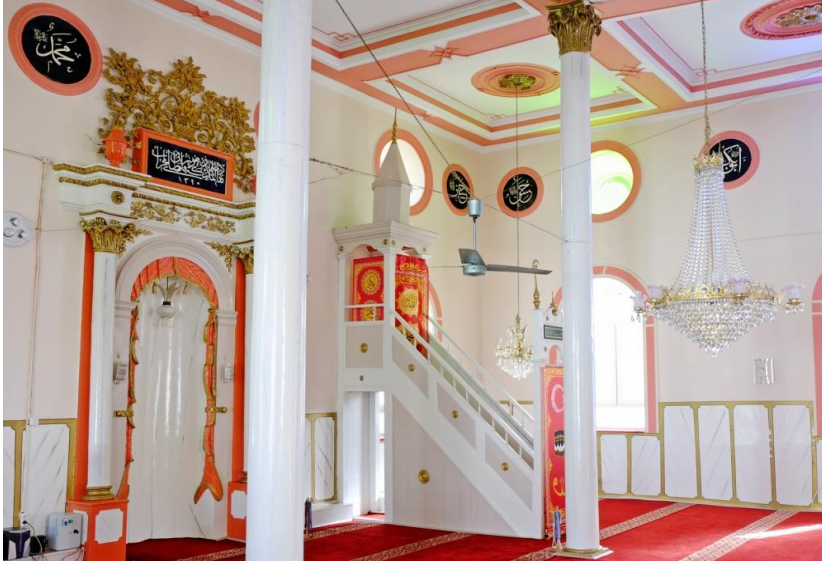
Resim 12- Irlamaz Köyü Camii. Mihrap ve minber.

Mihraba oranla oldukça sade tutulmuş olan minber ahşaptır ve tümüyle yağlı boya ile boyanmıştır (Resim 12). Aynalık ve korkuluklarında altın yaldızlı küçük ahşap kabaralar yer almaktadır. Minber girişinin tepeliğinde de küçük kabaralar ve ortada bir ay yıldız motifi dikkati çekmektedir.
