## ERKEN 20. YÜZYIL ÇORUM EVLERİNDE BANYO TEKNOLOJİSİ

Ömer İskender TULUK

## BATH TECHNOLOGY IN THE EARLY 20TH CENTURY ÇORUM HOUSES

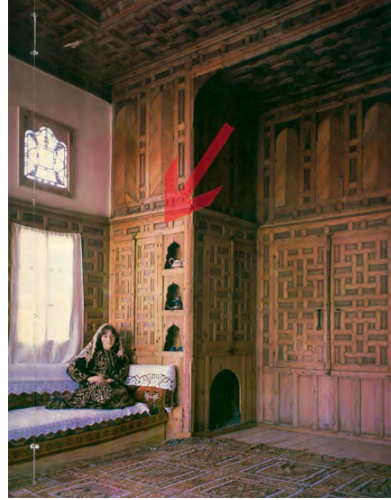
**Resim 1.** Safranbolu Evi'nde gusülhane (Günay, 1998, Resim 136, Çizim 11'den işlenerek).

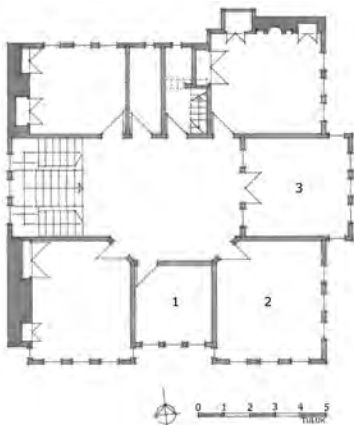
**Resim 2.** Abbasoğulları (Aykaç) Konağı üst kat planı (Rölöve: Ö.İ. Tuluk).

**Abbasoğulları Konağı**'nda sonradan kapatılarak bağımsız odaya dönüştürüldüğünü bildiğimiz güney kanadındaki küçük oda [1] bir kenara bırakılırsa, güney-doğudaki odanın [2] yazlık oda olarak kullanılmış olduğu neredeyse kesindir. Sofanın doğu ucunda yer alan oda [3] ise, çift kanatlı kapı ve sofaya açılan her iki yandaki pencere düzeniyle bağımsız bir odadan çok sofanın işlevsel sürekliliğini devam ettiren bir düzenleme olarak yorumlanabilir (**Resim 2**).

Nitekim **Abbasoğulları Konağı**'nın zemin kat güney-batısında yer alan oda [1] selamlık, kuzey batısındaki [2] ise mutfak olarak kullanılmıştır (**Resim 2**). **Bilaller Konağı**'nda ise yine zemin katın güneyinde yer alan her iki oda [1 ve 2] da selamlık bölümüne hizmet etmektedir. Güney-batısındaki odanın [2] gömme dolap izleri gusülhane yerleştirilemeyecek bir derinliğe sahiptir. Aynı katın kuzey-batısında yer alan oda [3] ise mutfaktır (**Resim 3**).

Ancak, selamlık odaları ve mutfaklar dışında, gusülhanelerin görülmediği ve kullanılmama nedeninin ise sağlam bir gerekçeye dayandırılmadığı örnekler de vardır. **Abbasoğulları Konağı**, üst kat güney-batı köşesinde yer alan oda [3] bunlardan birisidir. Zemin kat selamlık odalarından birisinin [1] üzerine gelen bu odada gusülhane yer almamasının akla gelen tek mantıklı nedeni atık su tesisatıyla açıklanabilir. Alt katında yer alan odada da gömme dolap olmasına karşın gusülhane bulunmamaktadır. Benzer biçimde, yine üst kat kuzey-batı köşesinde yer alan odada [4] da gusülhane yoktur ve zemin katta bu oda mutfağın [2] üzerinde yer almaktadır (**Resim 2**).

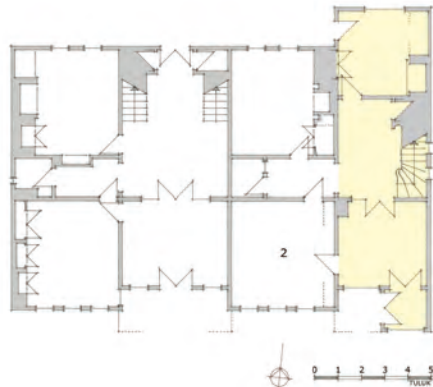
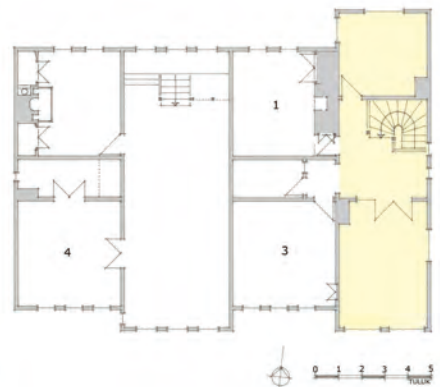
**Resim 3.** Bilaller Konağı zemin ve üst kat planları (Rölöve: Ö.İ. Tuluk).

hole, hem de bitişiğindeki odaya kapılar açılmıştır. Bunun gibi üst katın güney-doğusunda yer alan odanın da [3], simetrisinde yer alan odadakine benzer olduğu duvar izlerinden anlaşılabilir, çift kanatlı kapı boşluğu kapatılarak bitişiğinde yer alan ara hole bakan yüzeyine açılmıştır. Konağın güney-batı kanadındaki odada [4] yer alan çift kanatlı görkemli banyo kapısının, bu odadan sökülerek buraya takıldığı anlaşılmaktadır (**Resim 3**).

Bu konağın üst kat güney kanadında yer alan karşılıklı iki oda [3 ve 4], biçimlenmeleri nedeniyle diğer örneklerden ayrılırlar. Bu odalarda gömme dolap/ocaklık düzeninin görülmemesi, yazlık oda olarak kullanılmış olabileceğini düşündürmektedir. Ancak asıl farklılık, özellikle güney-batı köşesinde yer alan odaya [4] açılan ve geç dönemde banyo olarak kullanıldığına ilişkin izlerin yer aldığı bölümdür. Özgün durumunda gömme dolaplı ve ocaklıklı olduğu, ancak sonradan iptal edilerek geniş bir banyoya dönüştürülmüş olabileceği de akla gelmektedir. Burada yer alan çift kanatlı kapının güney-doğudaki odadan [3] sökülerek buraya takılmış olması ise bu ihtimali güçlendirmektedir (**Resim 3**).

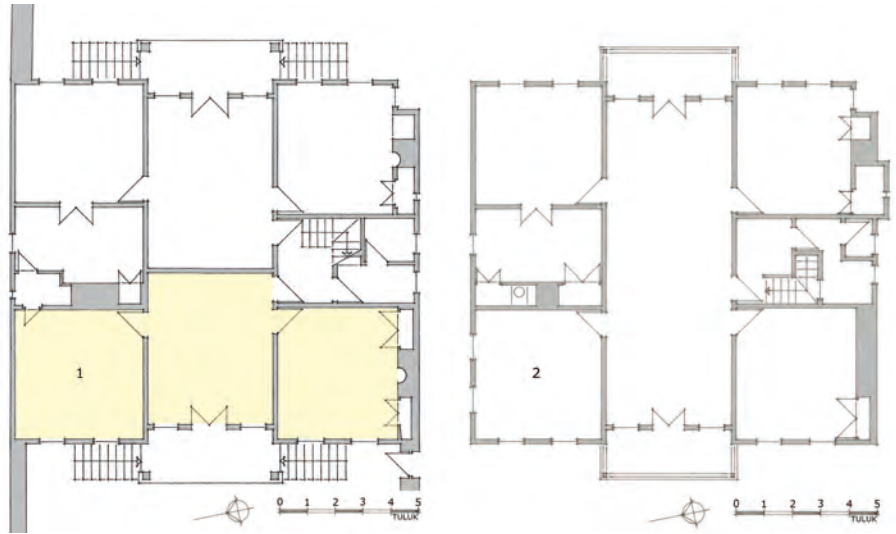
**Resim 4.** Velipaşa Konağı zemin ve üst kat planları (Rölöve: Ö.İ. Tuluk).

Benzer biçimde **Velipaşa Konağı**'nın zemin ve üst katında, kuzey-batı köşesinde yer alan odalar [1 ve 2] ile **Karabek Evi**'nin yine zemin ve üst katında, güney-batı köşesinde yer alan odalarda [1 ve 2] da gömme dolap/ocaklık düzeninin olmaması yazlık oda olarak kullanıldıklarını düşündürmektedir (**Resim 4, 5**). Haremlik-selamlık planlama anlayışının

**Yalçınlar Konağı**'nda da gömme dolaplı odalarda gusülhanelerin görülmediği mekan selamlık bölümüdür (**Resim 7**). **Velipaşa Konağı**, güney-batı köşesinde yer alan ve içerisinde gusülhanenin bulunmadığı gömme dolaplı-ocaklıklı oda [1] da yine selamlık bölümüne hizmet eden odalardan birisidir (**Resim 4**).

**Velipaşa Konağı**, üst kat güney-batı köşesinde yer alan oda da [2] **Abbasoğulları Konağı**'ndaki gibi zemin katta selamlık odalarından birisinin [1] üzerinde yer almaktadır. **Üçüz Ev**'deki uygulamaları ise mantıksal bir gerekçeye bağlamak olanaksızdır (**Resim 4, 8**).

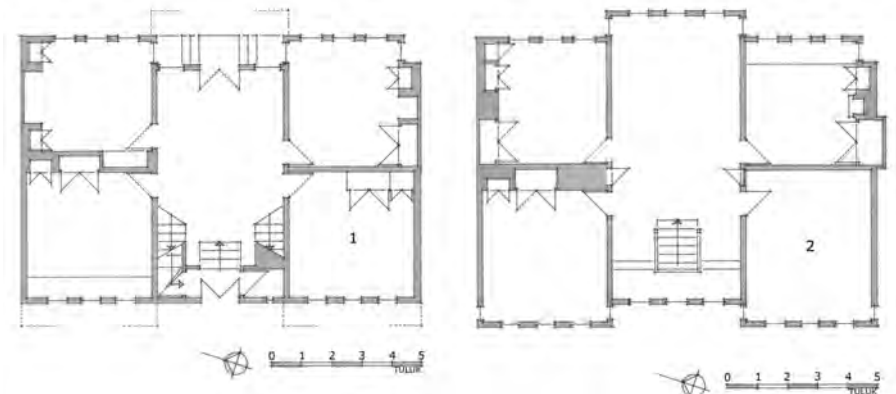
**Resim 5.** Karabek Evi zemin ve üst kat planları (Rölöve: Ö.İ. Tuluk).

**Karabek Evi**'nin zemin kat kuzey-doğu köşesinde yer alan oda [1] da yine mutfak olarak kullanılmıştır (**Resim 5**). Haremlik-selamlık planlama anlayışının belirgin biçimde uygulandığı Kavukçular Konağı'nda, selamlık bölümünün hiçbir odasında gusülhaneye rastlanmamıştır. Burada da selamlık bölümünün batı kanadında yer alan oda mutfaktır [1] (**Resim 6**).

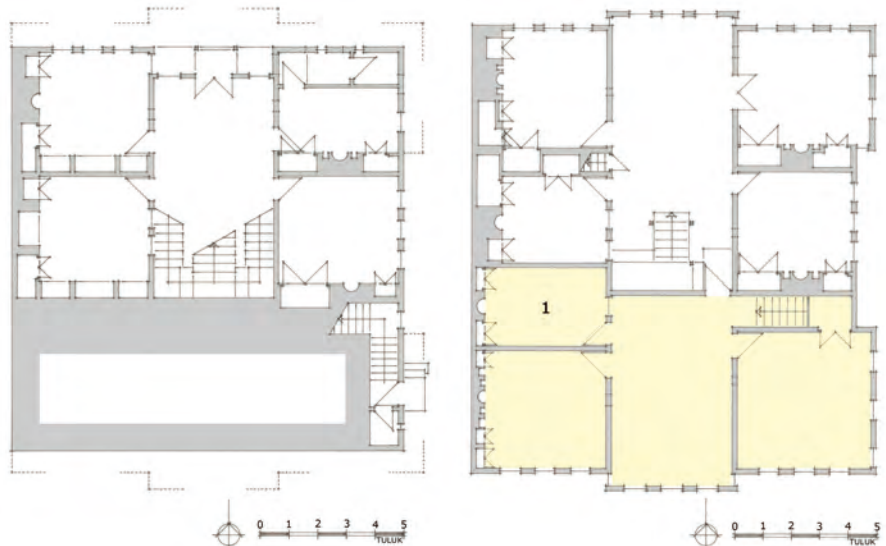
**Resim 6.** Kavukçular Konağı zemin ve üst kat planları (Rölöve: Ö.İ. Tuluk).

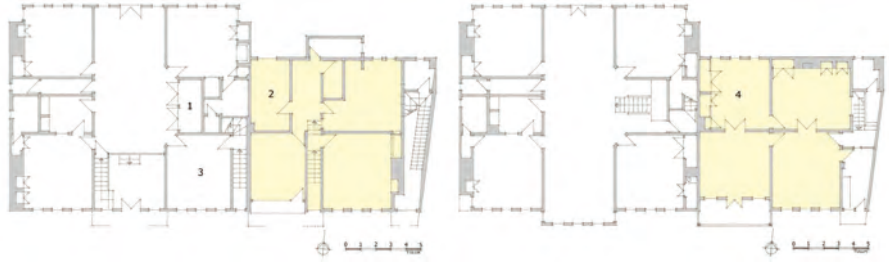
**Resim 7.** Yalçınlar Konağı zemin ve üst kat planları (Rölové: Ö.İ. Tuluk).

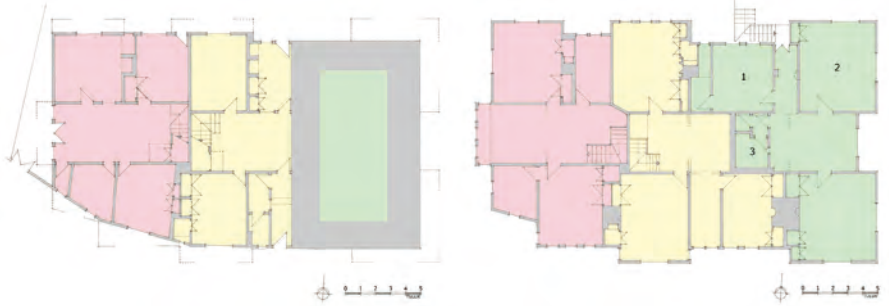
**Resim 8.** Üçüz Ev zemin ve üst kat planları (Rölové: Ö.İ. Tuluk).

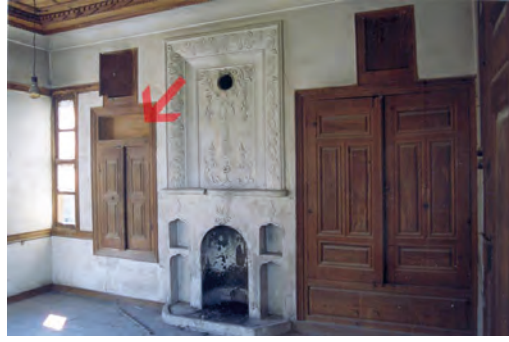
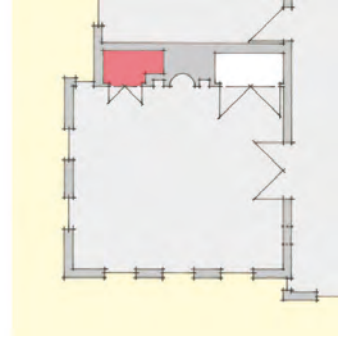
Resim 9. Kavukçular Konağı'nda gusülhane (Rölöve ve foto: Ö.İ. Tuluk).

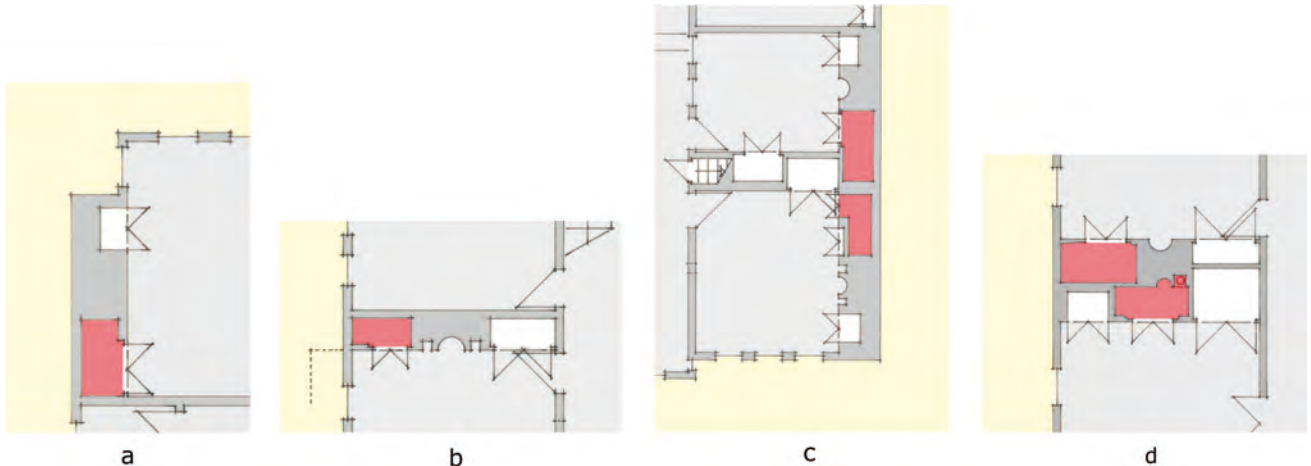
Resim 10. Çorum evlerinde gömme dolap ve gusülhane organizasyonu (Rölöve: Ö.İ. Tuluk).

Gusülhanelerin de içinde yer aldığı gömme dolap düzeni söz konusu Çorum evi odalarında birkaç farklı biçimde konumlandırılmıştır. Odanın sağır olan yan cephelerine [a], bitişik iki oda arasına [b], ya da her iki düzeni de bir arada gösterecek biçimde [c] yerleştirilmiş gusülhaneler

yanında, her iki odaya ayrı ayrı hizmet eden, iki oda arasında sırt sırta yerleştirilmiş [d] örnekler de vardır (**Resim 10**).

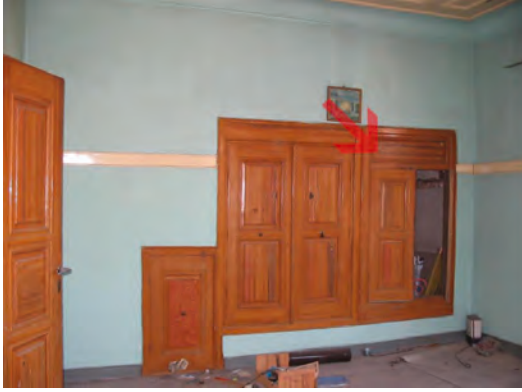
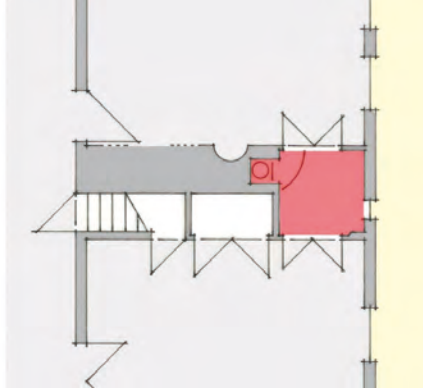
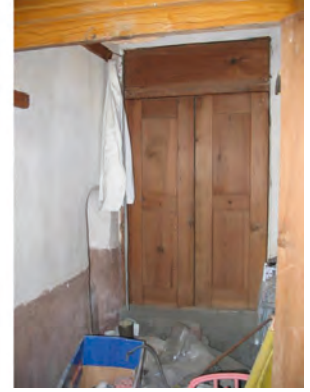
**Resim 11.** Hanoğulları Konağı'nda her iki odadan kullanılan gusülhane (Röhlöve ve foto: Ö.İ. Tuluk).

İlginç biçimde, iki oda arasında yer alan bir gusülhanenin her iki odadan kullanıldığı örneğe **Hanoğulları Konağı**'nın üst kat doğu kanadındaki oda dışında rastlanmamıştır. Burada 142 cm derinliğindeki gusülhane, aynı boyutlarda karşılıklı iki kapaklı girişle her iki odaya açılmaktadır. Bu gusülhane, daha sonra ayrıntılarıyla ele alınacak Çorum evlerine özgü ilginç su ısıtma sisteminin ötesinde, sergilediği bu sıra dışı uygulamayla, inceleme kapsamındaki örnekler arasında tektir (**Resim 11**). Her iki odadan kullanılan böylesi bir gusülhane örneğine Safranbolu evlerinde rastlanmıştır (**Resim 12**).

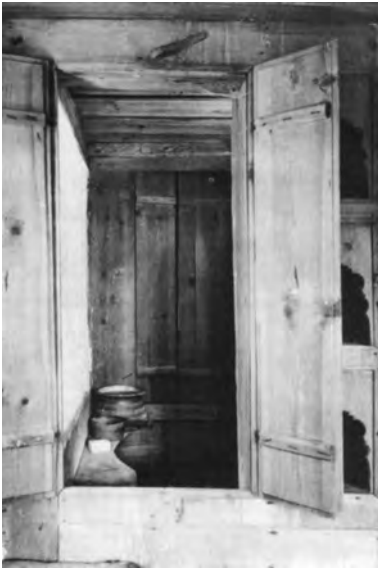
**Resim 12.** Safranbolu evinde her iki odadan kullanılan gusülhane (Günay, 1998, Resim 217).

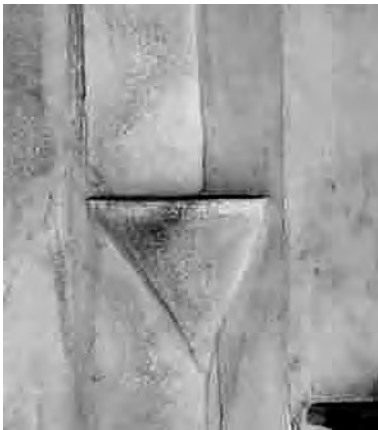
**Resim 13.** Çorum evi gusülhanelerinde lambalık (Ö.İ. Tuluk arşivi).

Gusülhaneler, lambalıklar dışında sabit bir donatı içermezler. Banyo sırasında içeriği aydınlatmak için üzerine lamba konulan ve gusülhanenin çoğunlukla bir köşesinde yer alan lambalıklar, yerden yaklaşık 150 cm yükseklikte çeyrek daire bir çıkıntı yaparlar (**Resim 13**). Sabun, kese, lif ve benzeri temizlik malzemeleri ile kap-kacak koymak için ise çoğunlukla bir niş ya da sabit bir yükselti en basit gusülhane için bile standarttır. Bunun dışında banyo yapan kişinin oturması için herhangi sabit bir donatı düşünülmemiştir. Bu iş için muhtemelen taşınabilir ahşap bir tabure yeterli görülmüştür.

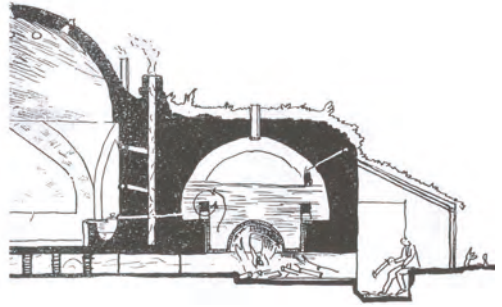
**Resim 15.** Çarşı hamamlarında külhan (Ürer, 2002, 131) ve su ısıtma sistemini gösterir kesit (Aru, 1949, 37).

Çarşı hamamlarında soğuk su, sıcaklığın bir duvarı boyunca uzanan su deposunun zeminine gömülmüş, deponun büyüklüğüne göre çapları 90 ile 240 cm arasında değişen, daire formulu bakır kazanların altında yakılan ateşle ısıtılmaktadır. Burada ısınan su, deponun zeminine yakın bir seviyede ve sıcaklık duvarında yer alan borulardan, hamamın çeşitli bölümlerine sevk edilmektedir (Önge, 1995, 45) (**Resim 15**).

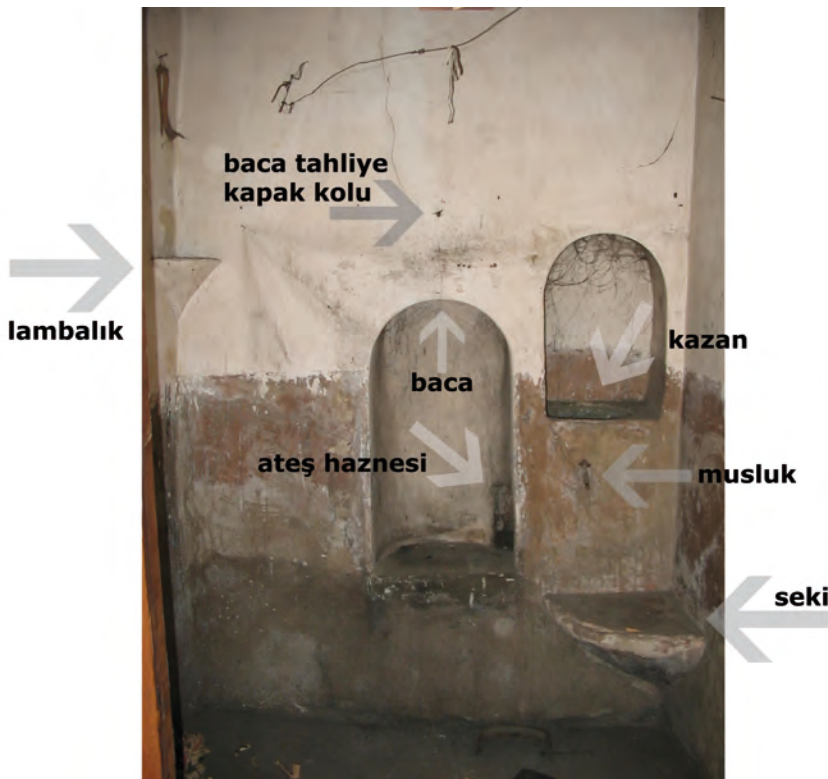
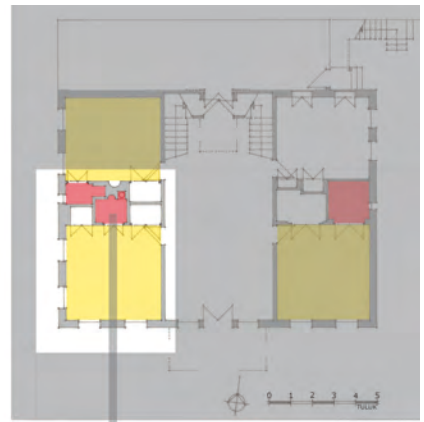
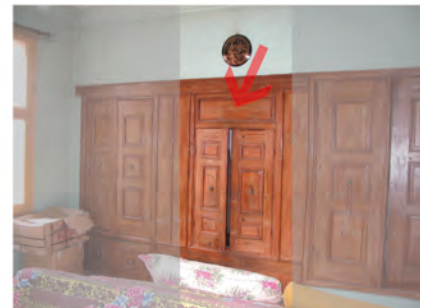
Söz konusu bu gusülhanede de durum farklı değildir. Duvar içerisine yerleştirilmiş küçük bakır bir kazanın alttan ısıtılmasına olanak sağlayan bir düzenek vardır. Bu düzenekte, 25 cm çapındaki bakır kazan 45 cm derinliğinde beşik kemerli bir niş içerisinde duvara gömülmüştür. Bakır kazan, hemen yanındaki beşik kemerli, odalardaki ocaklığa benzer bir nişin tabanından kazanın altına doğru açılmış bir hazneye yerleştirilen odun parçalarının yakılmasıyla ısıtılmaktadır. Burada yanan ateşten çıkan duman, ocaklığın bacasından tahliye edilmektedir. Ocaklık kemerinin yaklaşık 20 cm üstünde, baca deliğini gerektiğinde açıp kapatacak bir düzenek de yerleştirilmiştir (**Resim 16**). Kazandaki suyun tahliyesi,

**Resim 16.** Hanoğulları Konağı zemin kat güney-batı köşesindeki oda gusülhanesi (Rölöve ve foto: Ö.İ. Tuluk).

kullanım sistemi açısından da ilginç çözümler ortaya koymaktadır (**Resim 16, 17**).

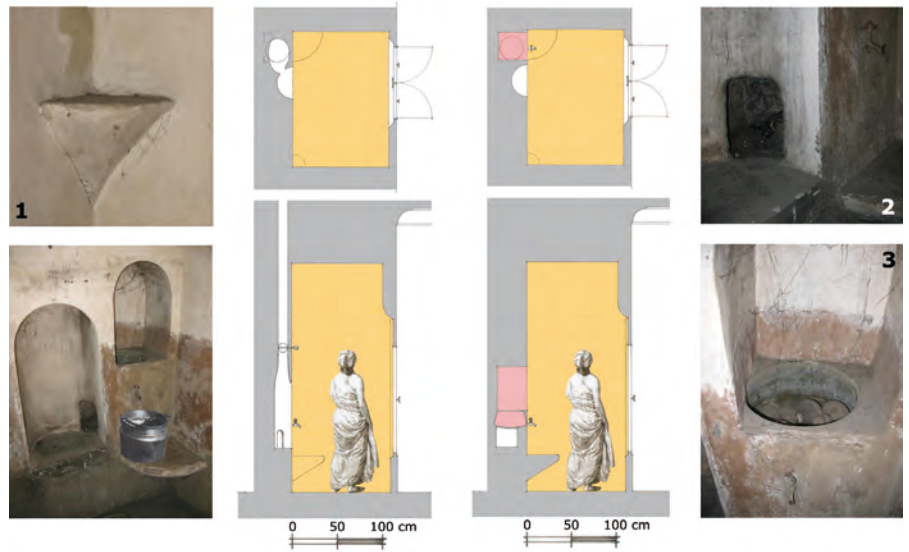
**Resim 17.** Hanoğulları Konağı zemin kat güney-batı köşesindeki oda gusülhanesi: 1. Lambalık, 2. Ateş haznesi, 3. Kazan (Rölöve ve foto: Ö.İ. Tuluk).

kazanın tabanına yakın bir yere yerleştirilmiş muslukla yapılmaktadır. Burada ısıtılan su, musluğun altına yerleştirilen ve içerisinde soğuk suyun olduğu bir başka kazana aktarılarak, ılıştırılmış su elde edilmektedir. Musluğun altına kazan konulabilmesi için yerleştirilmiş çeyrek daire biçimli 40 cm genişliğindeki seki, inceleme kapsamındaki gusülhaneler arasında tek örnektir (**Resim 17**).

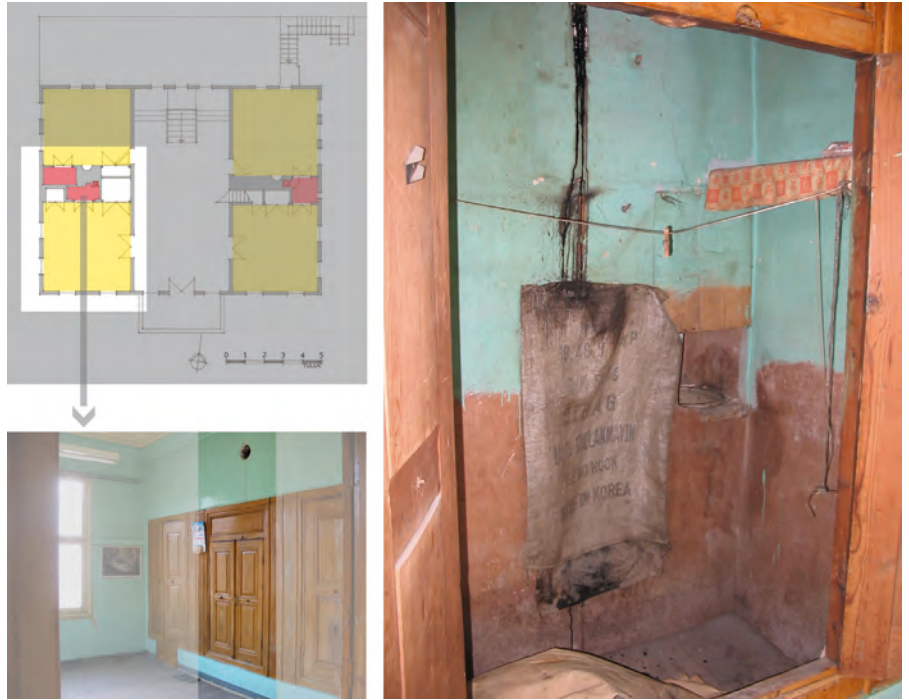
**Resim 18.** Hanoğulları Konağı üst kat güney-batı köşesindeki oda gusülhanesi (Rölöve ve foto: Ö.İ. Tuluk).

Bu konağın üst kat güney-batı köşesinde yer alan bir başka odanın gusülhanesi de benzer bir düzeneğe sahiptir. Ancak burada ısıtılan suyun tahliyesini sağlayan kazana bağlı musluk ve dolayısıyla -alt kattaki odanın gusülhanesinde olduğu gibi- kazanın üzerine konduğu seki yoktur. Burada kazanda ısıtılan su, muhtemelen hamam taşı ile bir başka kazan içerisine aktarılarak suyun ılıştırılması sağlanmaktadır. Gusülhane derinliği burada alt kattaki odadakinden daha dar tutulmuştur (**Resim 18**).

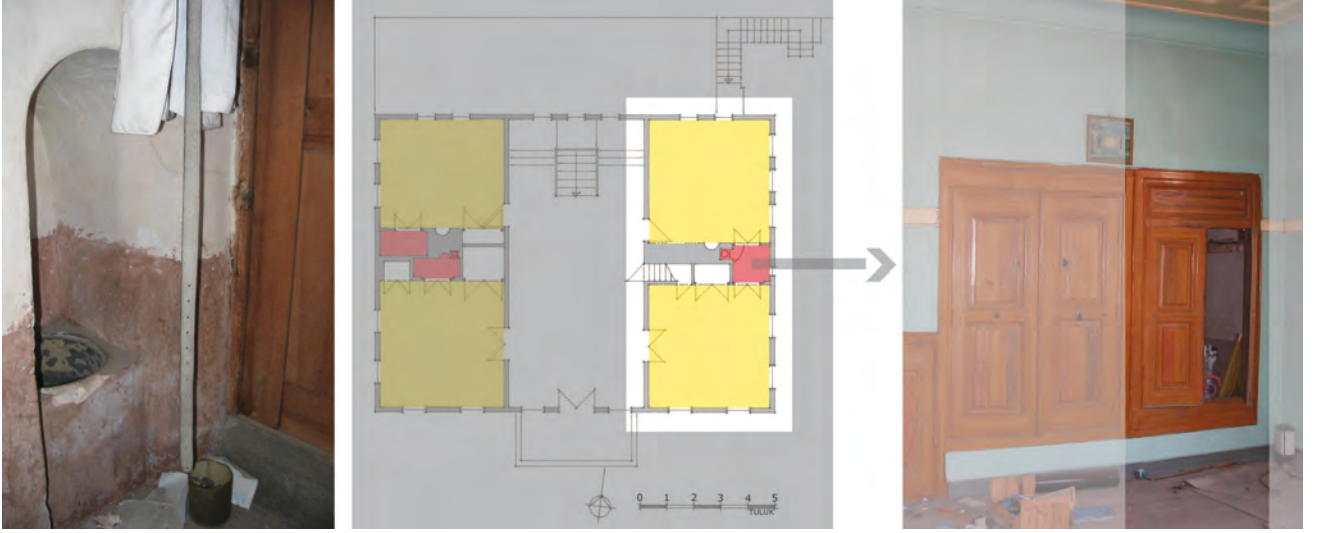
**Resim 19.** Hanoğulları Konağı üst kat doğu kanadı kuzey ve güney odaları gusülhanesi (Rölöve ve foto: Ö.İ. Tuluk).

**Hanoğulları Konağı'**nda benzer düzeneğin görüldüğü bir başka örnek, konağın üst kat doğu kanadında yer alan iki oda arasına yerleştirilmiş gusülhanedir. Ancak bunu inceleme kapsamındaki diğer örneklerden farklı kılan en önemli şey, bu gusülhaneyi kuzey ve güneydeki her iki odanın da kullanıyor olmasıdır. Burada 25 cm çapındaki kazan, 60 cm derinliğindeki beşik kemer formulu bir nişin içerisine yerleştirilmiştir. Bu nişin önünde çeyrek daire formunda bir basamak yer alır. Konağın diğer iki odasından farklı olarak, gusülhanenin içinde bakır kazanın altına uzanan ve kazandaki suyun ısıtılması için ateş yakılan hazne burada yoktur. Bakır kazan altında olması gereken haznenin girişi kuzeydeki diğer odadan olmalıdır (**Resim 19**). Bu odaya girilemediğinden bunu test etmek olanaklı olmamıştır. Ancak **Bilaller Konağı'**nun üst kat kuzey-batı köşesinde yer alan oda gusülhanesi, bu olasılığın doğru olma ihtimalini güçlendirmektedir. Nitekim burada, bakır kazanın altındaki hazne girişi gusülhane içerisine değil, odanın ocaklığına açılmaktadır. Bir başka ifadeyle, hamamlıktaki bakır kazan içerisindeki su, girişi odadaki ocaklık nişinin kenarında yer alan ve bakır kazanın altına uzanan haznede yakılan ateşle ısıtılmaktadır. Burada, haznenin ocaklık girişi metal bir kapakla kapatılmıştır. Üzerinde yine metal bir kapak bulunan hamamlık içerisindeki bakır kazanın sivri kemerli bir niş içerisine yerleştirildiği, bu

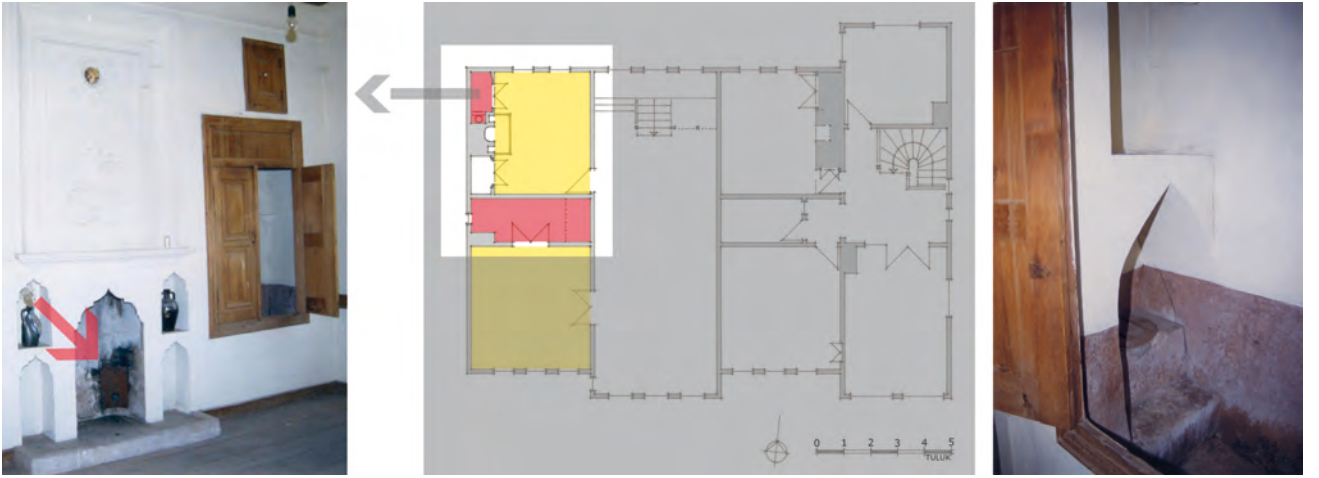
**Resim 20.** Bilaller Konağı üst kat kuzey-batı köşesindeki oda gusülhanesi (Rölöve ve foto: Ö.İ. Tuluk).

kemerin üzerinde derin bir nişin, önünde ise bir basamağın yer aldığı görülmektedir (**Resim 20**). **Hanoğulları** ve **Bilaller** konaklarındaki her iki hamamlıkta da kazandaki suyu tahliye eden bir musluk yoktur.

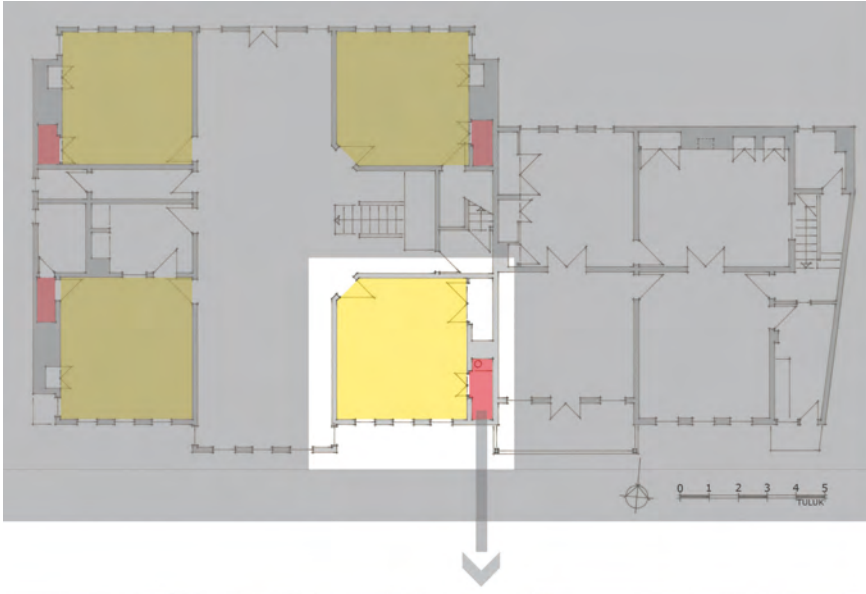
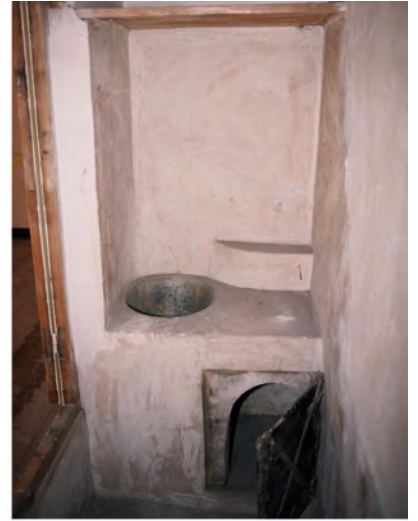
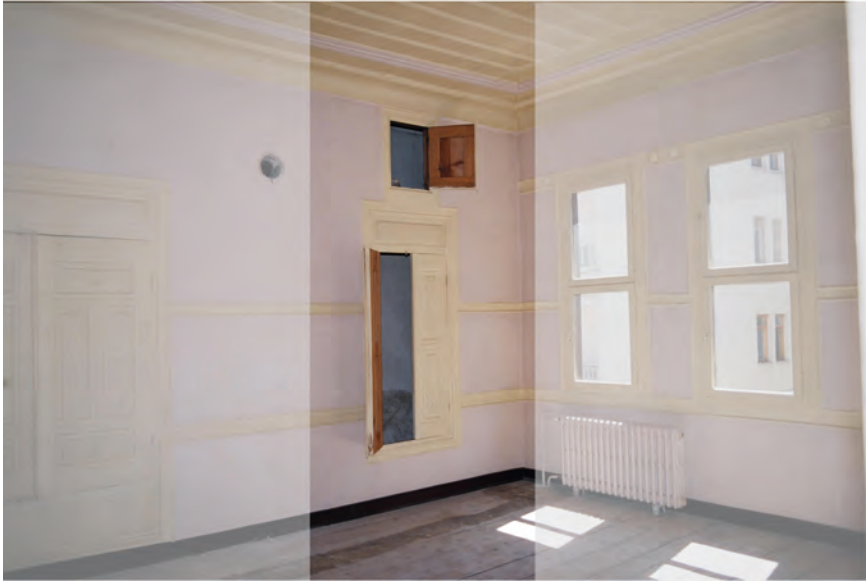
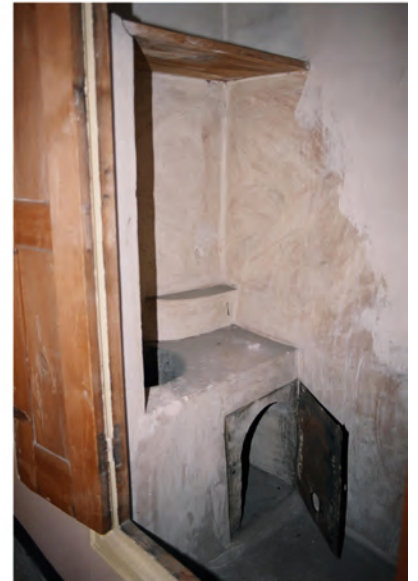
**Resim 21.** Yalçınlar Konağı haremlik bölümü üst kat güney-doğu köşesindeki oda gusülhanesi (Rölöve ve foto: Ö.İ. Tuluk).

**Yalçınlar Konağı**'nın haremlik bölümü üst kat güney-doğu köşesindeki odanın gusülhanesinde ise bakır kazan derinliği 60 cm olan bir niş içerisinde, yerden yaklaşık 80 cm yükseklikteki bir tezgâh içine gömülmüştür. Gusülhaneye açılan beşik kemer formlu oldukça geniş (30 cm) hazne girişi metal bir kapakla kapatılmıştır. Bakır kazan altında yanan ateşten çıkan dumanın tahliyesi bitişikte yer alan bacadan sağlanmaktadır (**Resim 21**).

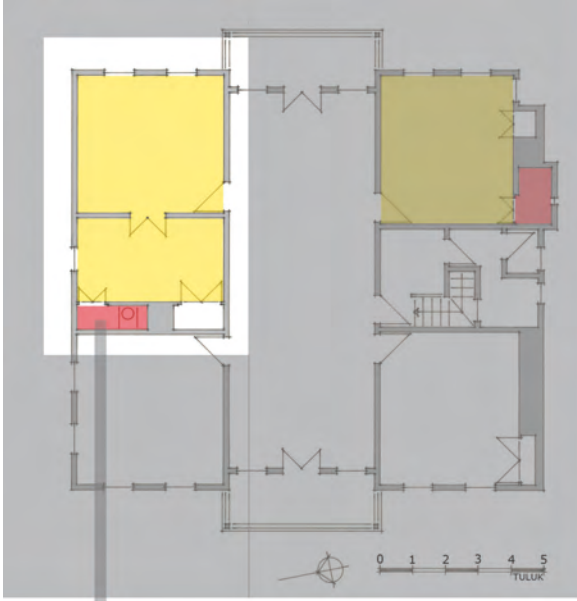
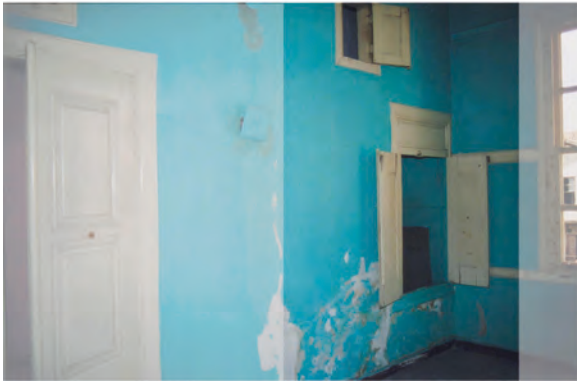
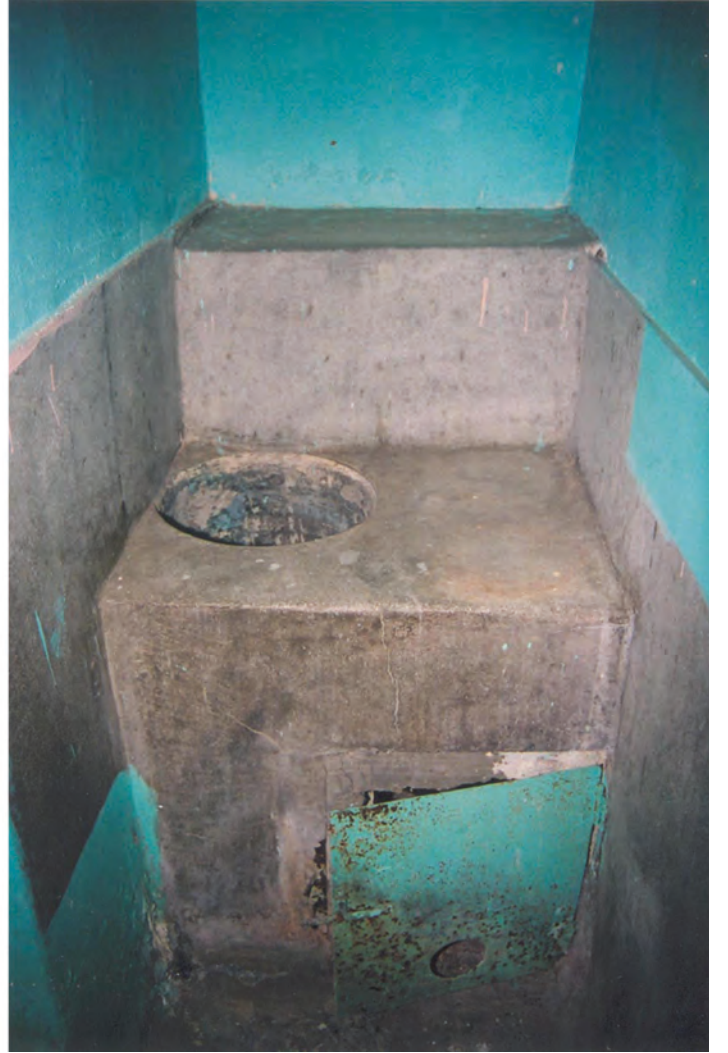
Tümüyle aynı bir başka uygulamaya **Velipaşa Konağı**'nda rastlanmaktadır. Konağın üst kat kuzey-doğu köşesindeki odanın gusülhanesinde de bakır kazan yerden oldukça yüksek bir tezgâh içerisine yerleştirilmiştir. Metal kapaklı ateş haznesi burada da gusülhaneye bakmaktadır. Kazandaki suyu tahliye eden bir musluk yoktur. Ancak ilginç

**Resim 22.** Velipaşa Konağı üst kat kuzey-doğu köşesindeki oda gusülhanesi (Rölöve ve foto: Ö.İ. Tuluk).

olan, gusülhanenin bulunduğu küçük odanın bitişiğindeki odayla olan ilişkisidir. Burada, köşedeki oda çift kanatlı bir kapıyla gusülhaneli odaya açılmaktadır. Bu biçimiyle bu küçük oda, köşedeki odaya hizmet eden bir servis mekânı gibi planlanmıştır. Buna benzer bir uygulamaya söz konusu diğer Çorum evlerinde rastlanmamıştır (**Resim 22**).

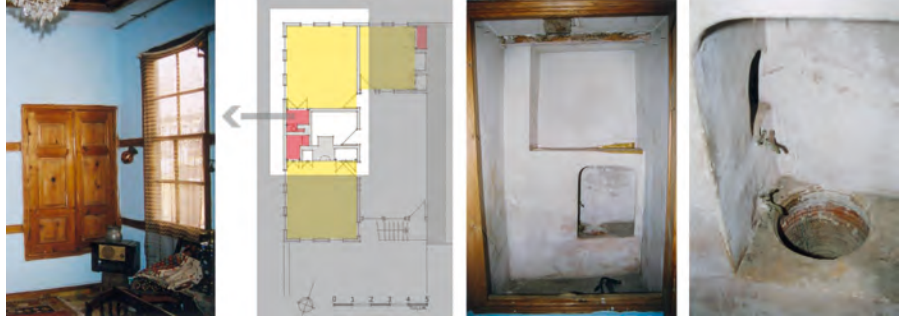
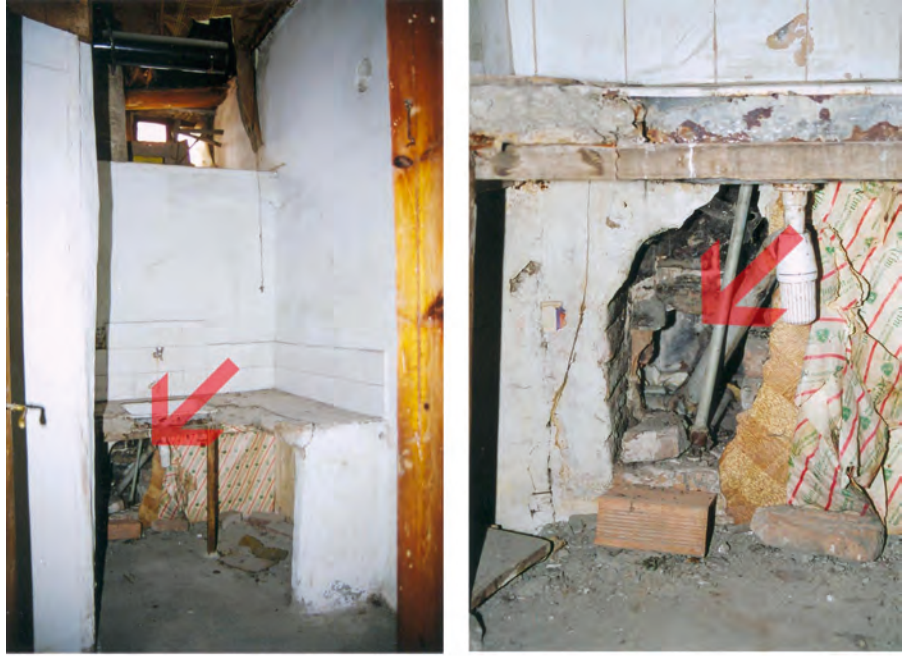
**Şeyh Hacı Faik Efendi Evi**'nde ise, merkezi bir su ısıtma ve dağıtım sisteminin izleri vardır. Evin kuzey-batı köşesinde yer alan odanın gusülhanesinde, bir niş içerisinde duvara gömülmüş bakır kazanın üzerinde, biri üstte ötekisi ise altta olmak üzere iki musluk vardır. Önceki örneklerden farklı olarak bakır kazanın altında bir ateş haznesinin olmaması musluklardan birisinin soğuk, ötekisinin ise sıcak su için yerleştirildiğini ve sıcak su musluğuna gelen suyun başka bir yerde ısıtıldığını göstermektedir (**Resim 23**). Nitekim mevcut izlerden sonradan mutfağa dönüştürüldüğü anlaşılan güney duvarına bitişik küçük odada yer alan ocaklık, bu ocaklığın bir kenarındaki ateş haznesi ve üzerindeki silindirik geniş baca suyun burada ısıtıldığını göstermektedir. Ateş haznesinin üzerinde yer alan ve duvar içerisine gömülü muhtemel bakır kazan içerisinde ısıtılan sıcak su buradan hem bitiştirteki gusülhaneye, hem de muhtemelen bu mutfağa sıcak su sağlamaktadır (**Resim 24**).

**Resim 23.** Şeyh Hacı Faik Efendi Evi kuzey-batı köşedeki oda gusülhanesi (Rölöve ve foto: Ö.İ. Tuluk).

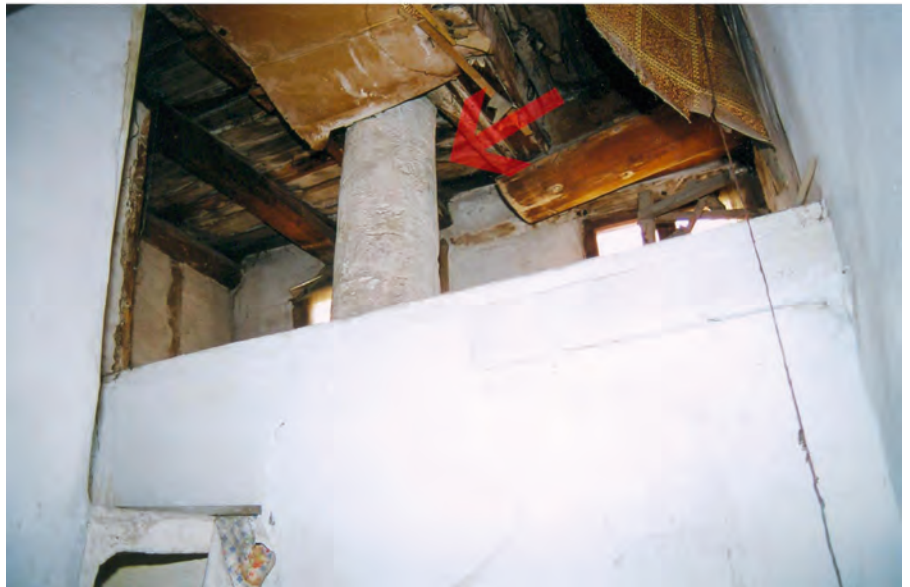
**Resim 24.** Şeyh Hacı Faik Efendi Evi kuzey-batı köşedeki odaya bitişik küçük odadaki ocaklık, ateş haznesi ve baca (Ö.İ. Tuluk arşivi).
