## MÜZE, KÜTÜPHANE VE ARŞİV BİNALARINDA AFETLERE YÖNELİK TEDBİRLER

Alpaslan Hamdi KUZUCUOĞLU\*

### COUNTERMEASURES IN MUSEUM, LIBRARY AND ARCHIVE BUILDINGS FOR DISASTERS

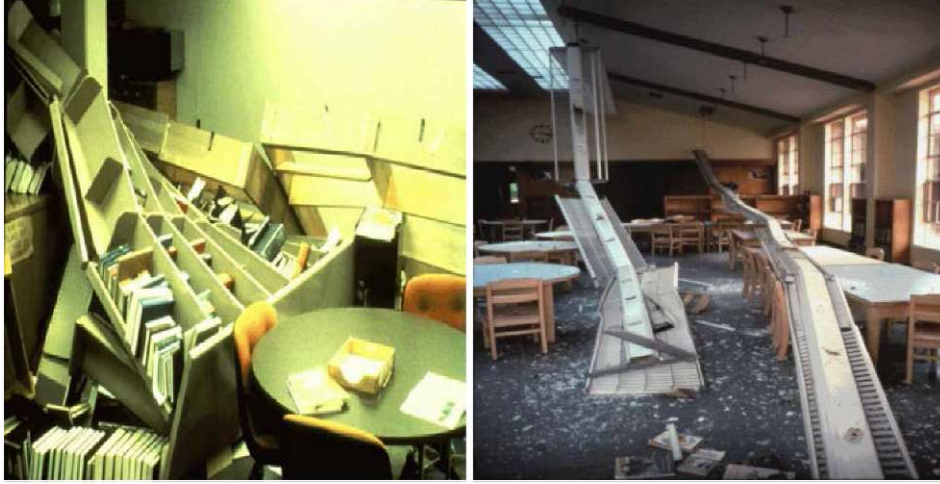
**Resim 1:** 1980 Livermore Depremi Lawrence Livermore Kütüphanesi'ndeki yapısal olmayan hasar (**Kaynak:** USGS-IBHS,1999)-solda ve 1983 Coalinga Depremi Junior High School'daki yapısal olmayan hasar (**Kaynak:** EERI, IBHS,1999)-sağda

Koleksiyonların sergilendiği/bulunduğu, kaideler/vitrinler/dolaplar ve etraflarında bulunan yapısal olmayan malzemeler koleksiyonların hasar görülebilirliği göz önüne alınarak tasarlanmalıdır. Zira yapısal olmayan elemanlar sonradan yapıya monte edildiğinden, bilimsel verilere dayanılarak kullanılması ve sürdürülebilirliğinin sağlanması gereklidir. Bu da periyodik bakım ve kontrollerle mümkün olabilir. Amerika Federal Acil Durum Yönetimi Teşkilatı olan FEMA'nın (Federal Emergency Management Agency) "Yapısal Olmayan Deprem Hasarı Risklerinin Azaltılması"na yönelik hazırladığı raporlarda ve Amerika Bina Yapım Kodlarında; yapısal olmayan pek çok malzemenin montajında mühendislik bilgisi gerektirdiği belirtilmiştir (Fierro, vd.,1994: 26). Yapısal olmayan malzemelerin seçimi ve montajının gerekli özenle yapılmaması, gelişen teknolojilerle ortaya çıkan yeni malzemelerin yapıda kontrol edilememesi sorunları nedeniyle yaşadığımız depremlerde ciddi kayıplar meydana gelmektedir. 1999 Kocaeli depremindeki yaralanmaların % 50'si ve ölümlerin % 3'ü yapısal olmayan unsurlardan kaynaklanmıştır (AFAD-İstanbul, 2009: 20).
